Die Klosterbauten der Cistercienser in Belgien

Clemen, Paul

Berlin, 1916

Die gotischen Bauten des Klosters.

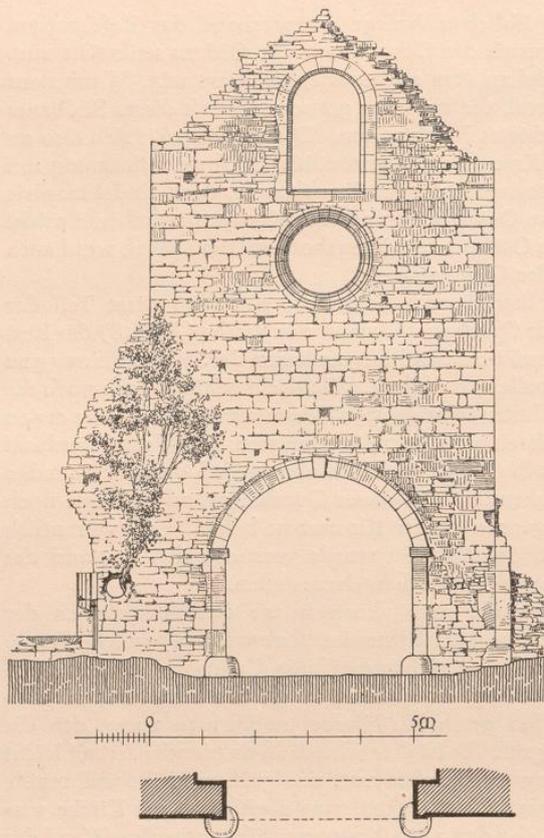
Abb. 91. Mittlerer Teil der Westwand des Ostbaus am Eingangshof, Ansicht und Grundriß.

Abb. 92. Profil des Rundfensters in Abb. 91.

Abb. 93. Profil des Rundbogenfensters in Abb. 91.

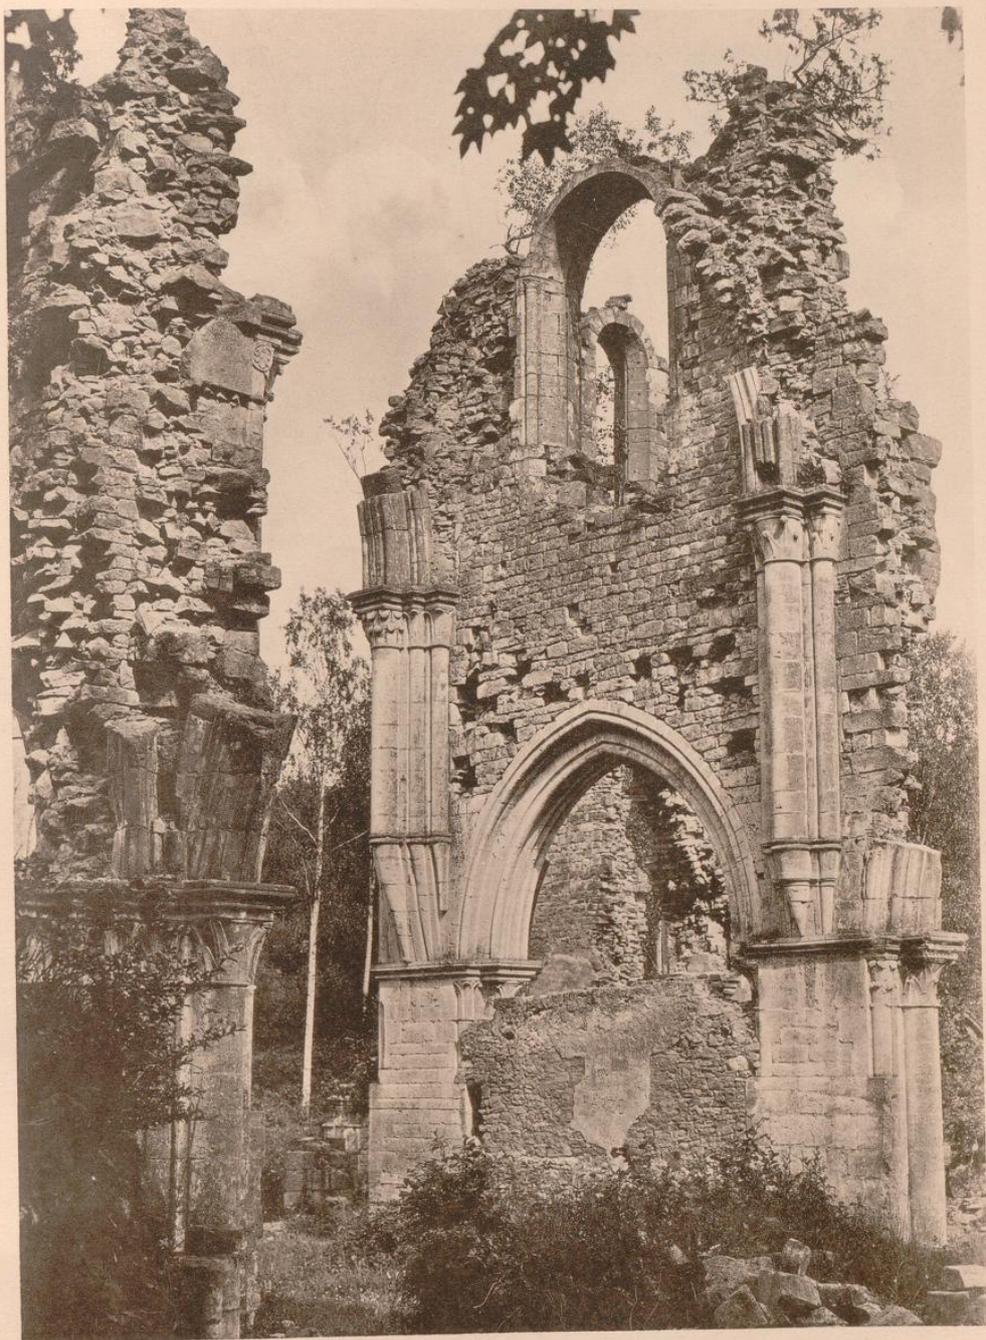
ABTEI ORVAL, ALTE KLOSTERKIRCHE

Blick von Südosten in das östliche Langhausjoch. Zustand i. J. 1916.

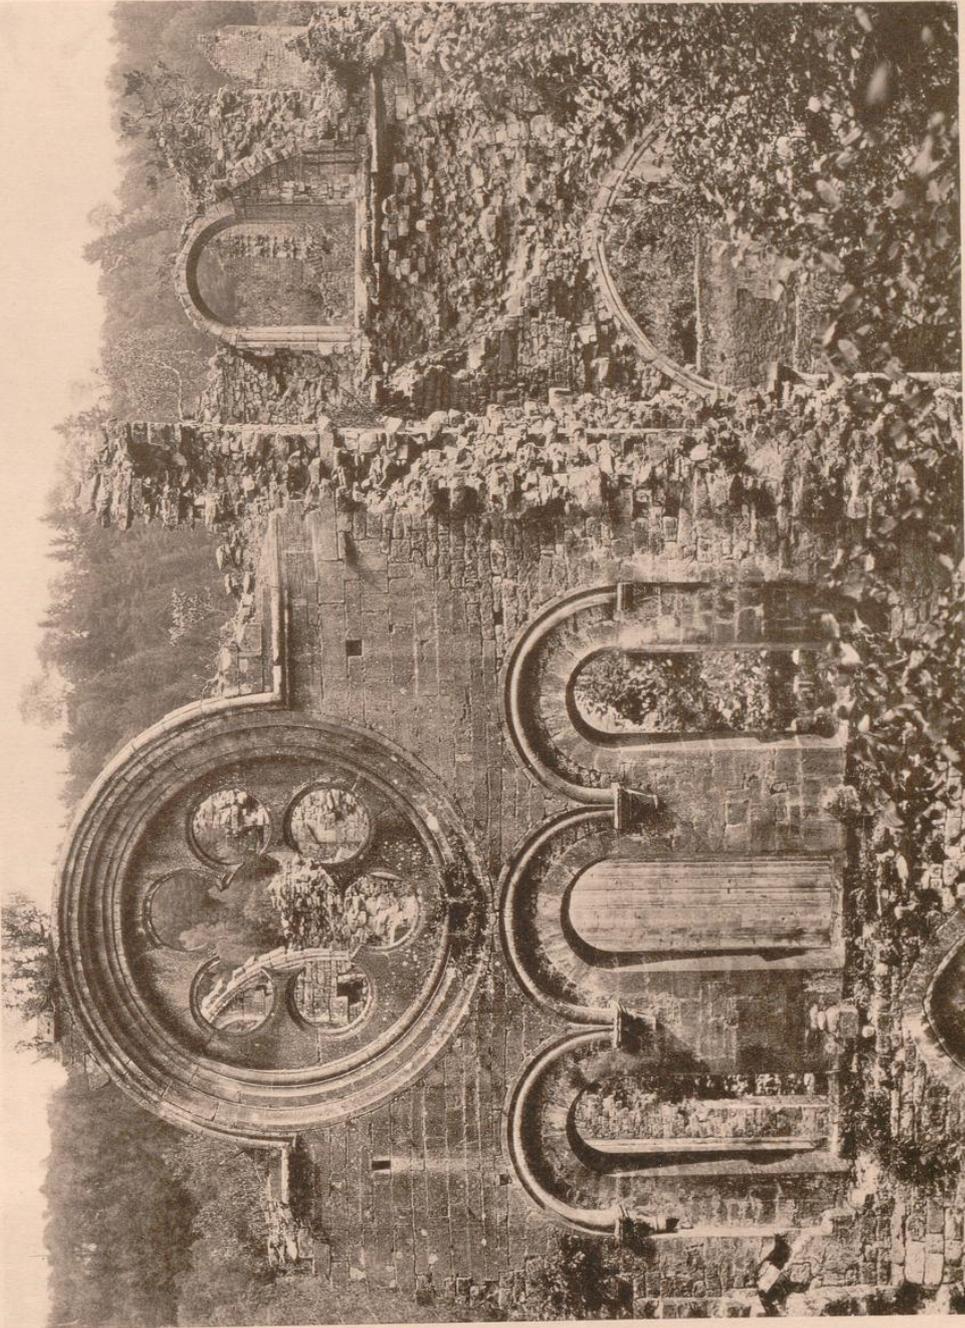
ABTEI ORVAL, ALTE KLOSTERKIRCHE

Außenansicht der Fensteranlage in der nördlichen Giebelwand des Quer Schiffes. Zustand i. J. 1916.
