Künstlerateliers

Schmitt, Eduard

Stuttgart, 1901

Elf Beispiele.

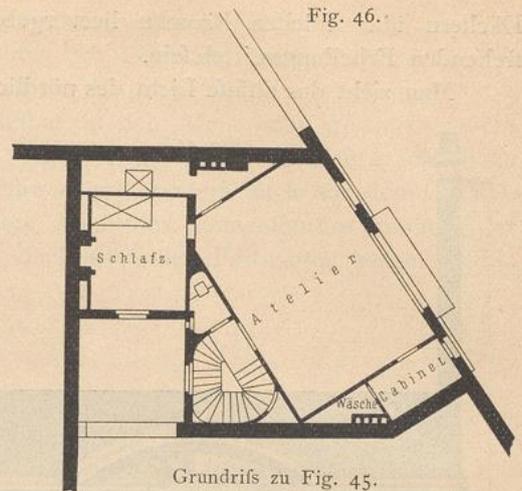
Fig. 46.

Grundriss zu Fig. 45.
(II. Obergeschoss²²⁾.
1/250 w. Gr.

Dieses auf ganz unregelmäßiger Baustelle errichtete Haus besteht aus Sockel-, Erd- und 2 Obergeschossen. Das Sockelgeschoss enthält Koch- und Waschküche, Anrichte, Esszimmer für die Dienerschaft und Kellerräume; das Erdgeschoss den Hausflur, 1 Vorzimmer, 1 weitere Kochküche mit Anrichte, 1 Salon, 1 Speisezimmer und 1 Stube für die Dienerschaft; das I. Obergeschoss die 3 Schlafzimmer der drei Schwestern mit zugehörigen Ankleidezimmern. Im II. Obergeschoss (Fig. 46) ist der Atelierraum mit Zubehör untergebracht.

Ein weiteres Beispiel, das für drei Malerinnen (Schwestern) von *Demangeat* in der *Avenue de Villers* zu Paris erbaute Atelier, ist durch Fig. 45 u. 46²²⁾ veranschaulicht.

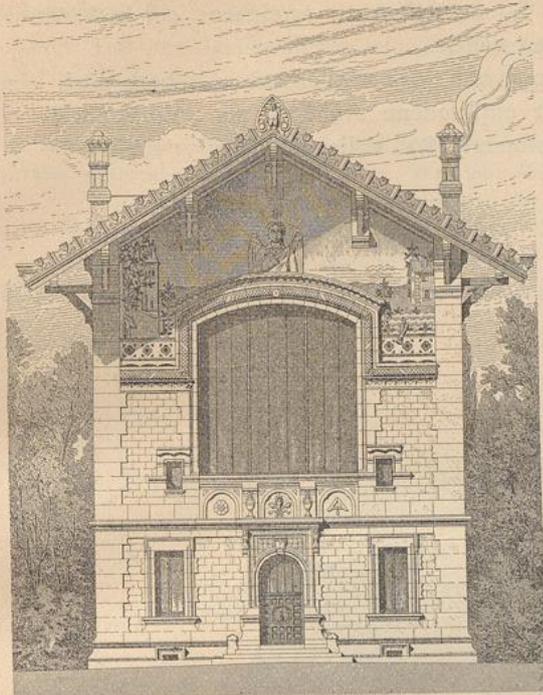
Fig. 48.

Ansicht.

Malerheim in der Umgebung von Paris²³⁾.

Da das Atelierfenster im Interesse der guten Beleuchtung möglichst weit nach oben reichen soll, so wird dadurch die Gestaltung der Fassade bisweilen schwierig. Mit Vorteil wird in solchen Fällen die Ausbildung als Giebelfassade in Anwendung gebracht, wie dies z. B. Fig. 48²³⁾ zeigt.

Dieses von *Thierry Ladrangé* in der Umgebung von Paris erbaute Malerheim hat eine solche Einteilung erhalten, daß der Künstler in seinem Arbeitsraum von der Unruhe des Familienlebens möglichst wenig berührt wird. Deshalb sind im Erdgeschoss zu beiden Seiten des in der Hauptachse des Gebäudes gelegenen Hausflurs einerseits ein Salon und ein Wohnzimmer, andererseits Speisezimmer und Küche untergebracht. Die am Ende des Hausflurs angeordnete Treppe führt in das Obergeschoss (Fig. 47), dessen Vorderteil den Atelierraum einnimmt; nach rückwärts liegen eine Stube für Requisiten etc. und ein Raum zum Ruhen. Wie aus dem Querschnitt in Fig. 49 ersichtlich ist, sind die beiden zuletzt genannten Stuben nur halb so hoch, wie das Atelier; über denselben befinden sich in einem weiteren Obergeschoss Schlaf- und Ankleidezimmer. Im Dachgeschoss ist die Dienerschaft untergebracht.

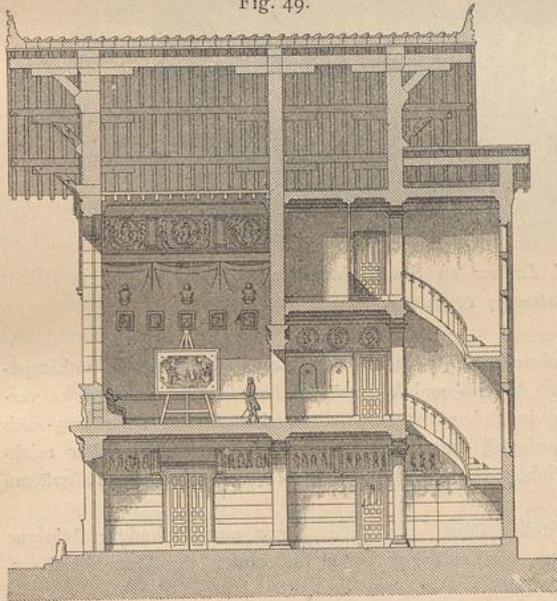
Fig. 49.

Querschnitt.

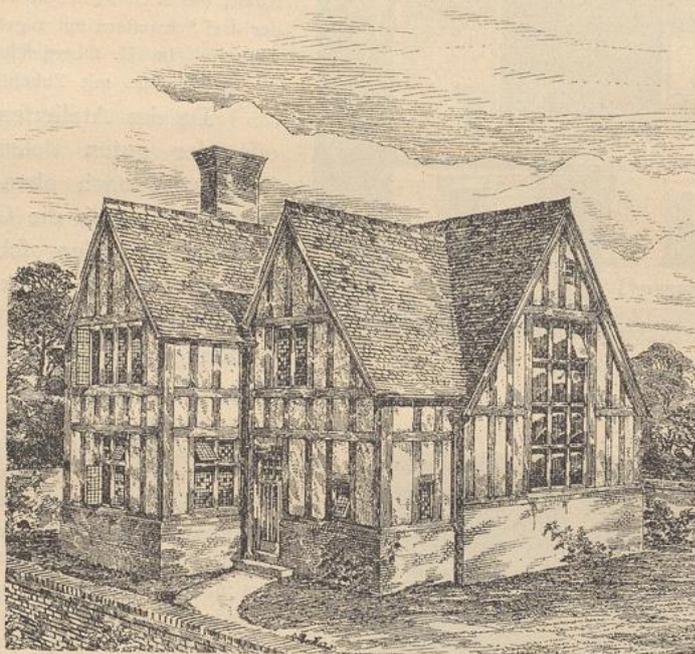
Fig. 50.

Bei dem in Fig. 50²⁴⁾ dargestellten, in Holzfachwerk ausgeführten Atelier des Malers *Hal Ludlow* zu *South-Hampstead* (*Chalcott-Gardens*), nach den Entwürfen von *Batterbury & Huxley* erbaut, liegt das große

Atelierfenster gleichfalls in der Giebelfront, und es ist augenscheinlich, daß für den Atelierraum, um eine grössere Höhe für denselben zu erreichen, ein bedeutender Teil der Dachkonstruktion hinzugezogen wurde.

Atelier des Malers Hal Ludlow zu South Hampstead²⁴⁾.

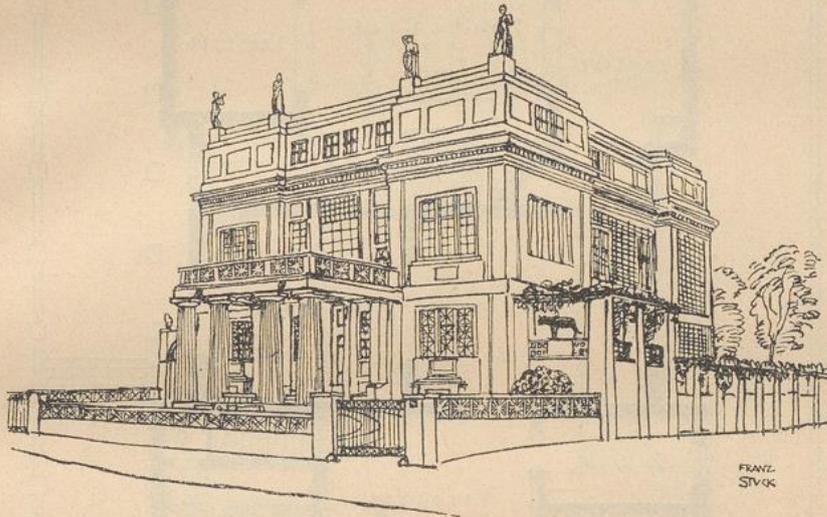
Fig. 51.

Zu der in Rede stehenden Gruppe von Maleratelierbauten gehört auch eine sehr bemerkenswerte, in der Neuzeit entstandene Anlage: die »Villa Stuck« zu München, nach den Plänen ihres Eigentümers 1898 vollendet (Fig. 51 bis 53²⁵ u. 26).

Villa Stuck zu München²⁵⁾.

Dies ist eine ebenso eigenartige wie reizvolle Schöpfung sowohl bezüglich seiner Gesamtkomposition als auch seiner künstlerischen Ausstattung. Arbeits- und Wohnräume sind in zwei Stockwerke verteilt; Fig. 52 u. 53 zeigen die Raumanordnung in Erd- und Obergeschoß. Das Atelier ist naturgemäß in letzterem gelegen und empfängt in seinem Vorderteil durch das breite Fenster der Balkonthür reichliches Licht, besitzt aber in der Tiefe genug Winkel voll malerischer Dämmerung. Die Wirtschaftsräume sind in das Dachgeschoß verlegt.

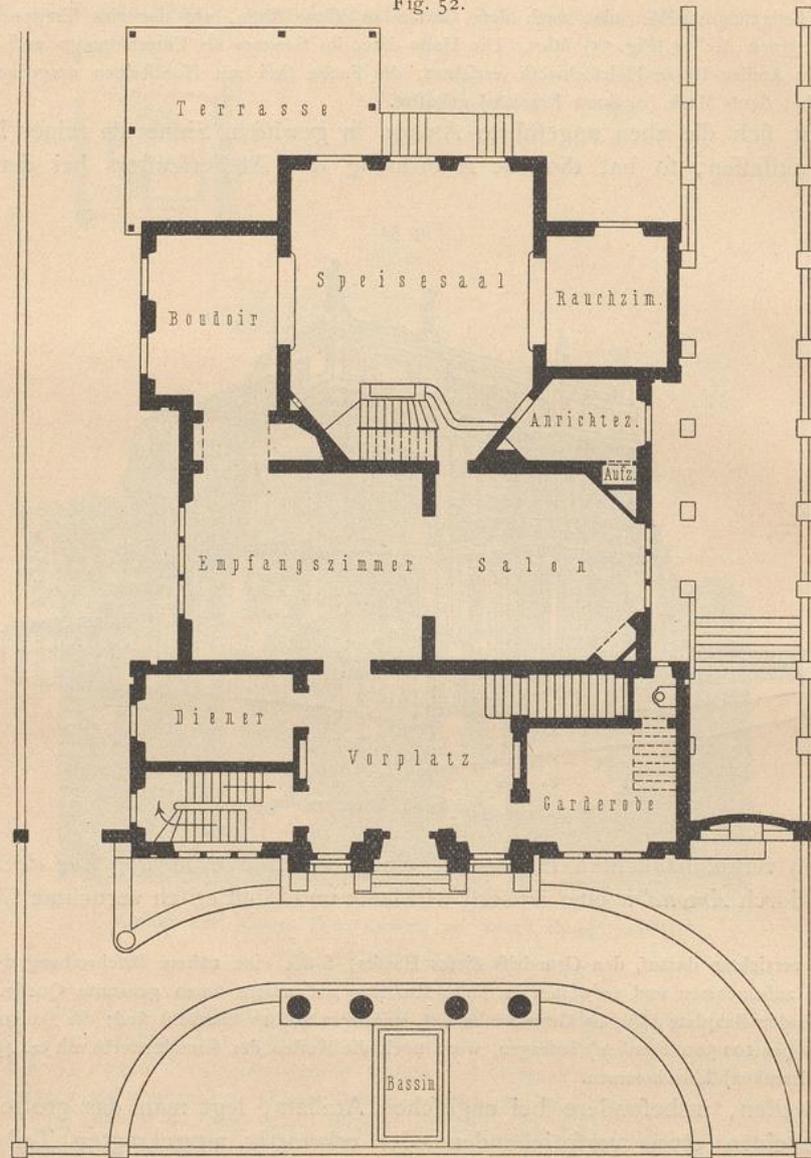
Fig. 52.

Erdgeschoss zu Fig. 51.

Das Haus besitzt drei Treppen: zum Atelier führt vom Vestibül aus eine besondere steinerne Treppe, zu den Wohnräumen eine zweite; die dritte, die Lauftreppe, dient Lieferanten, der Dienerschaft etc. als Ausgang zu den Wirtschaftsräumen im Dachgeschoß.

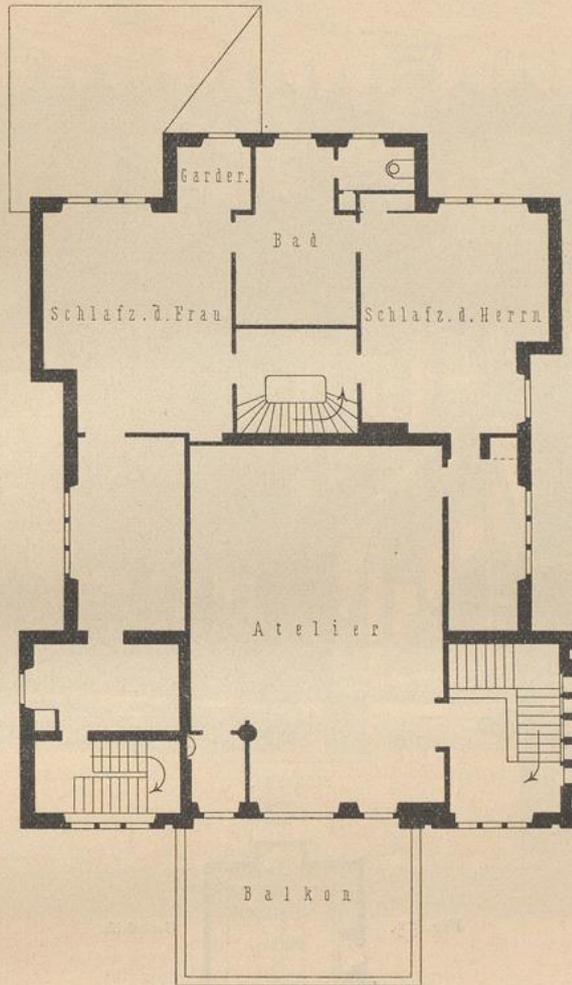
Fig. 53.

Obergeschoss zu Fig. 51.

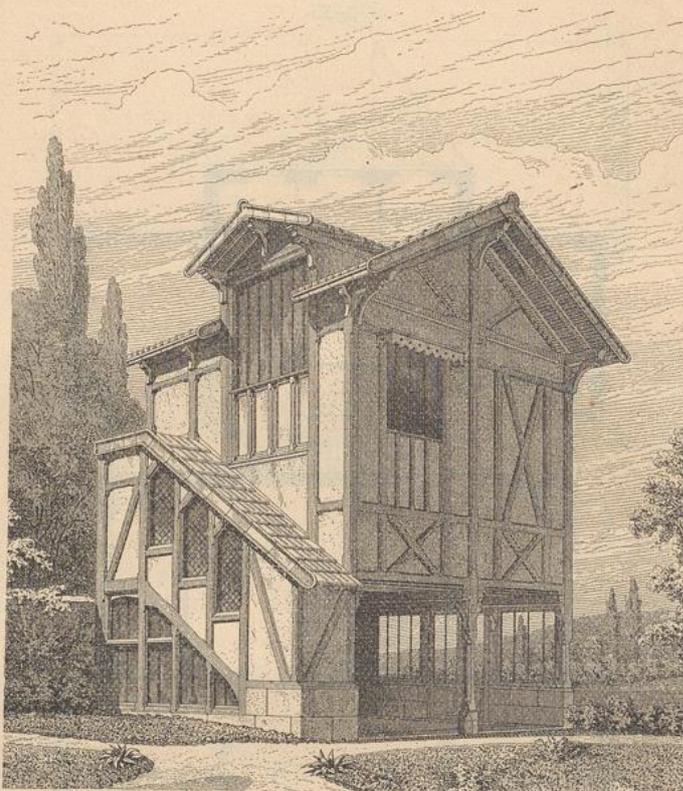
Fig. 54.

Will man dem Atelierraum keine zu bedeutende Höhe geben, soll aber deffen- ungeachtet das Seitenlicht aus beträchtlicher Höhe einfallen, so kann man für den oberen Teil des Atelierfensters einen dacherkerartigen Aufbau ausbilden. Das Schaubild eines zu Passy von *de Baudot* erbauten Malerateliers in Fig. 54²⁷⁾ zeigt diese Anordnung.

Schaubild.

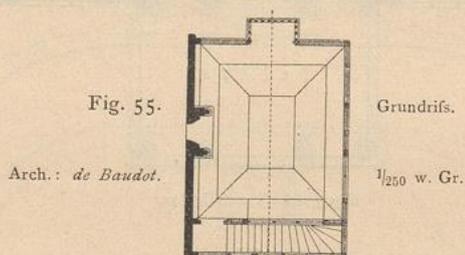
Fig. 55.

Das Erdgeschofs bildet eine nach dem Garten zu offene Halle, aus der eine Treppe nach dem darüber gelegenen Atelier (Fig. 55) führt. Die Halle dient im Sommer als Unterhaltungs- und Spielraum. Dieses Atelier ist in Holzfachwerk errichtet; die Fache sind mit Hohlsteinen ausgemauert. Der ganze Bau hat 6400 Mark (= 8000 Franken) gekostet.

Grundriß.

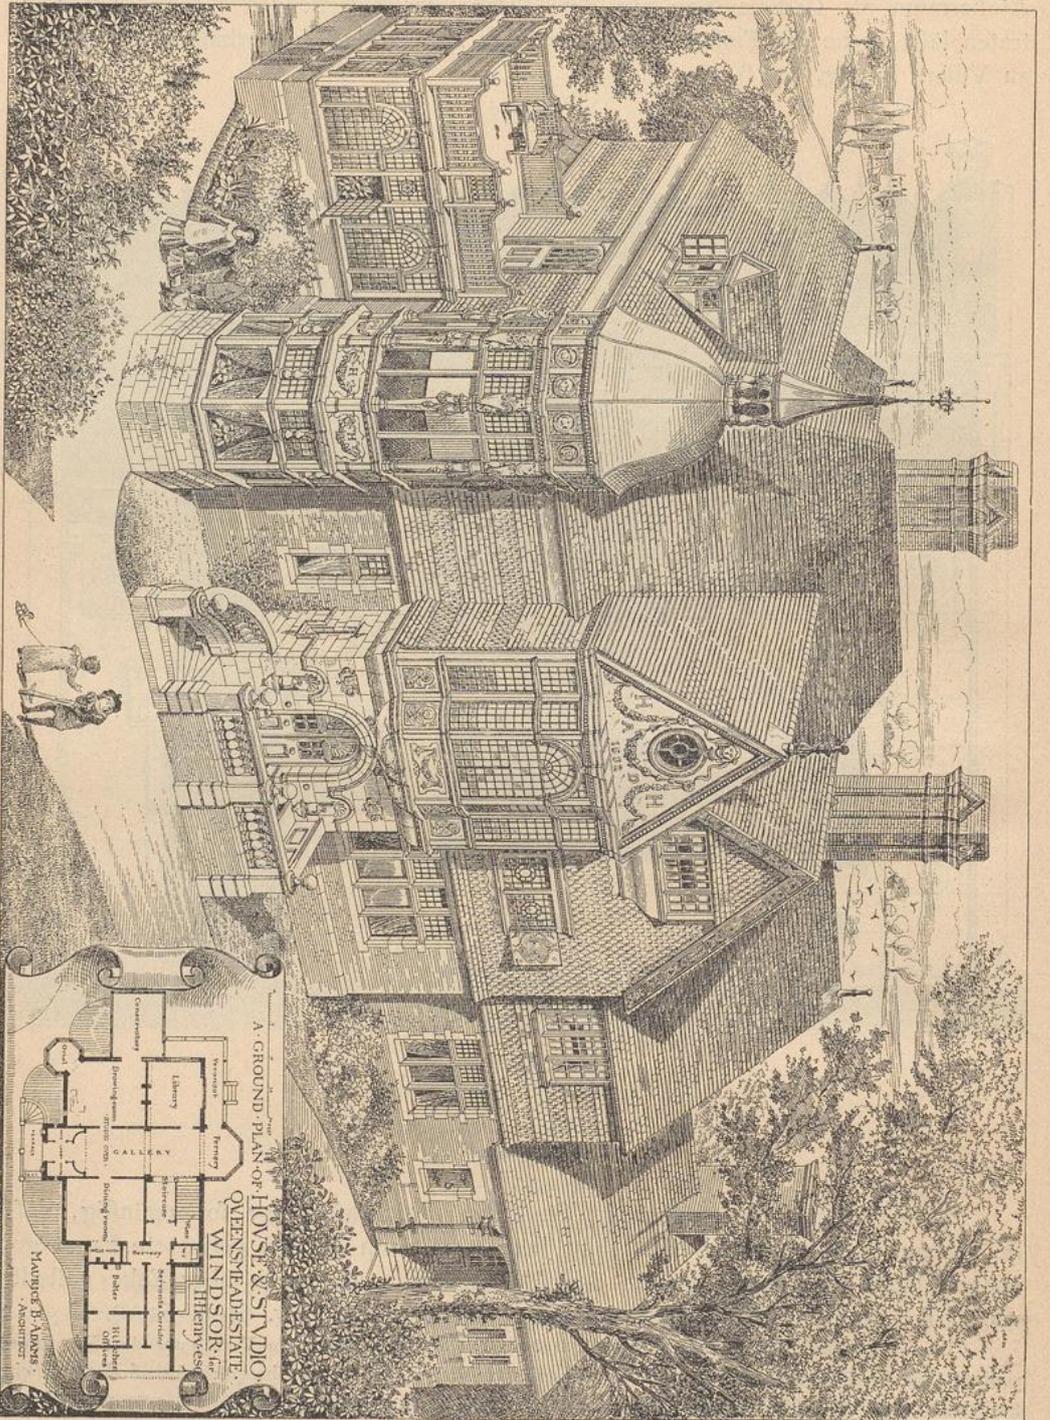
Fig. 57.

Das in Fig. 57²⁹⁾ dargestellte Wohnhaus mit Atelier des Malers *Henry* zu *Queensmead* zeigt eine solche Anordnung; das über dem Hauseingang gelegene Atelierfenster ist ohne Mühe zu erkennen.

Wohnhaus und Atelier des Malers *Henry* zu *Queensmead* 29).

Die dem Schaubild angehängte Grundrisskizze zeigt die Einteilung des Erdgeschosses, welches hiernach, aufer Küche mit sonstigen Wirtschaftsräumen, den Salon, das Speisezimmer, die Bibliothek und das Gewächshaus enthält; in der Verlängerung des Hauseinganges ist ein breiter Hausflur, im Grundriss als »Galerie« bezeichnet, gelegen, der das Haupthaus in zwei Hälften teilt und an dessen rückwärtigem Ende sich ein Gewächshaus für Farnkräuter befindet.

Ueber dem Salon und dem Speisezimmer, einschliesslich des zwischen beiden gelegenen Teiles des Hausflurs, ist das Atelier angeordnet; sonst befinden sich im Obergeschoss noch Schlaf- und Ankleidezimmer. Das im Jahre 1882 vollendete Gebäude hat rund 74 000 Mark (= 3688 £) gekostet.

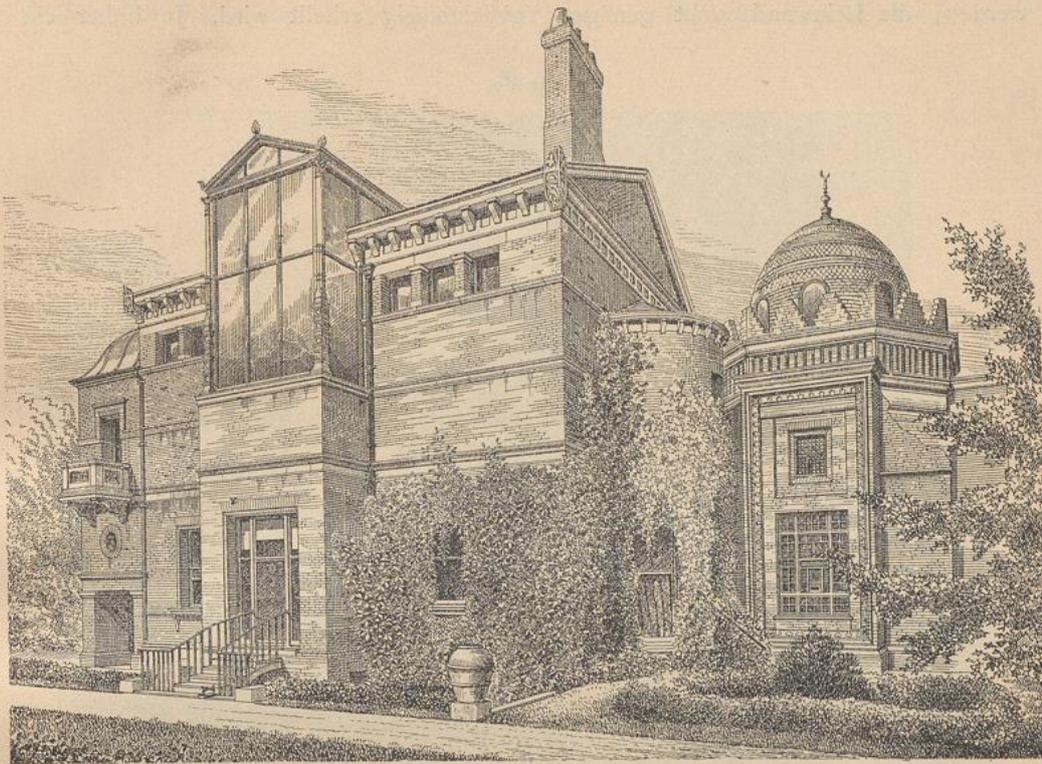
Fig. 58.

verglagt, wie dies z. B. das durch Fig. 58 u. 59³⁰⁾ veranschaulichte Heim des Malers *Leighton*, von *Aitchison* erbaut, zu Kenfington (Holland Park) zeigt.

Schaubild.

Im Erdgeschoß sind nach vorn Flurhalle und Bibliothek, nach rückwärts (unter dem Atelier) Salon und Speisezimmer gelegen; zwischen beiden Raumgruppen ist ein Flurgang angeordnet, der in die »arabische Halle« führt. Im Obergeschoß (Fig. 59) betritt man zunächst einen Vorraum, der auch als Malerzimmer dient und einen Ausblick in die »arabische Halle« gewährt. Das daranstoßende Atelier hat ungewöhnlich große Abmessungen ($17,7 \times 7,6$ m) und besitzt am Ostende eine Galerie für Aufstellung von Statuen, zum Aufhängen gewisser Gegenstände etc.; ebendasselbe ist auch eine besondere Treppe für die Modelle vorgesehen, zu der im Erdgeschoß gleichfalls ein eigener Eingang führt. Der übrige Teil des Obergeschoßes enthält das Schlafzimmer, sowie das Bade- und Ankleidezimmer des Künstlers.

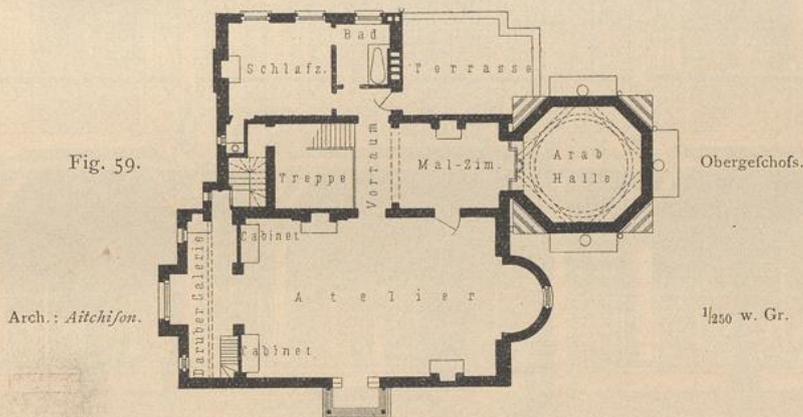
Fig. 59.

Atelier des Malers Leighton zu Kenington⁸⁰⁾.

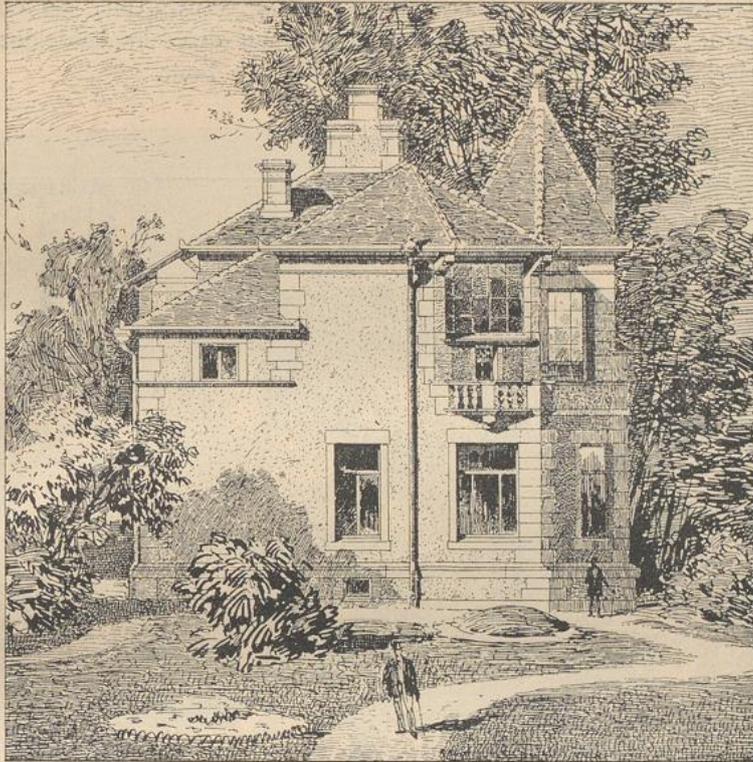
Fig. 61.

In manchen Fällen liegen im Stadtplan die Straßenzüge so ungünstig, daß bei einem auszuführenden Atelierbau sich keine nach Norden gerichtete Front gewinnen läßt. Alsdann hat man das Atelierfenster wohl auch über Ecke gestellt, wie z. B. im Atelier des Fräulein *Konck* zu Budapest (Fig. 61 u. 62³²⁾.

Anficht.

Malerheim des Fräulein Konck zu Budapest ³²⁾.

Das Erdgeschoß dieses Hauses enthält außer dem Eingang und dem Vorzimmer das Empfangszimmer, das Speisezimmer, zwei Schlafzimmer und das Badezimmer; im Obergeschoß befinden sich ein großes und ein kleines Atelier und ein Modellzimmer. Die Baukosten haben 22 800 Mark (= 11 400 Gulden) betragen.

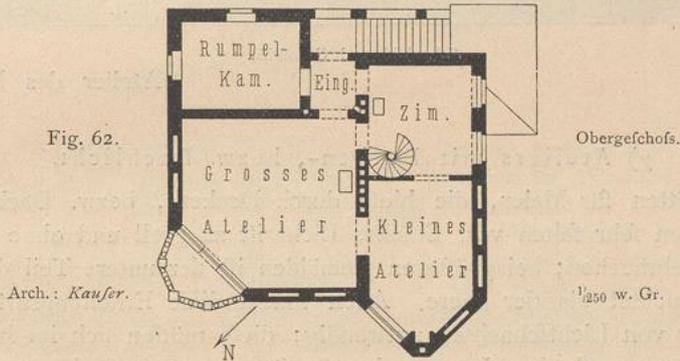
Fig. 62.

Obergeschoss.
