Künstlerateliers

Schmitt, Eduard

Stuttgart, 1901

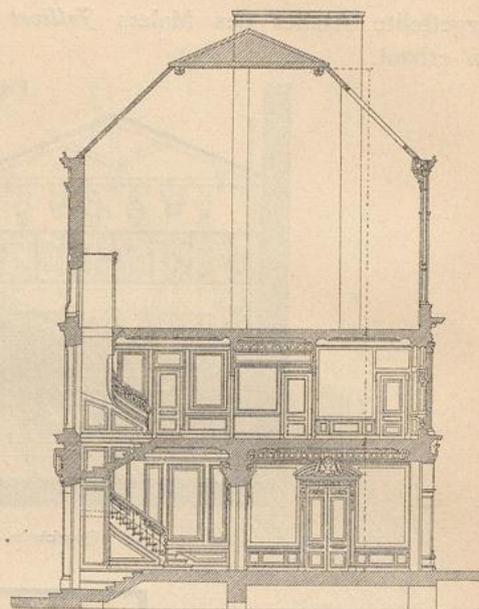
Fig. 71.

Wie der Querschnitt in Fig. 71 zeigt, ist das Gebäude dreigeschossig ausgeführt. Das im Lichten 4,15 m hohe Erdgeschoss enthält außer einem Vorflur zwei Salons, das Speisezimmer und die Anrichte; im I. Obergeschoss, 3,40 m im Lichten hoch, sind Schlafzimmer und andere Wohnräume untergebracht; das II. Obergeschoss dient ausschließlich Atelierzwecken.

Querschnitt.

Das Atelier des Malers *Cabanel* zu Paris, von *Pellechet* erbaut, erhält seine Beleuchtung ebenso durch die völlig als Fensterwand ausgebildete Vorderseite, als auch durch ein in der Dachfläche angeordnetes Fenster (Fig. 71 u. 72³⁷⁾.

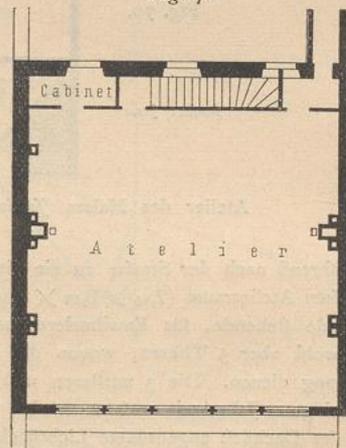
Fig. 72.

II. Obergeschoss.

Atelier des Malers *Cabanel* zu Paris³⁷⁾.
Arch.: *Pellechet*.

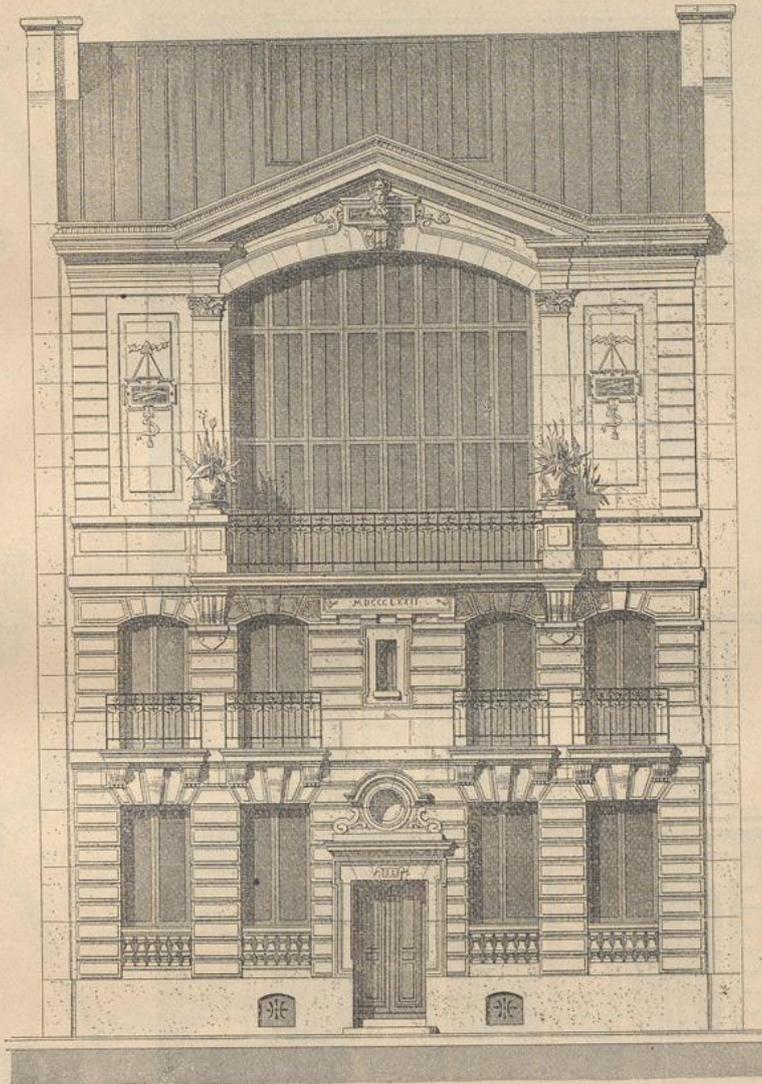
Fig. 73.

In gleicher Weise ist das nach den Plänen *Soudée's* für den Maler *Merle* erbaute Atelier beleuchtet (Fig. 73³⁸⁾.

Unsere Quelle bringt zwar die Grundrisse des Erd- und I. Obergeschosses, worin die Wohnräume untergebracht sind; allein der Plan des Atelierstockwerkes fehlt. An dieser Stelle wurde deshalb nur die recht charakteristisch ausgebildete Fassade dieses Hauses aufgenommen.

Atelier des Malers *Merle* ³⁸⁾.

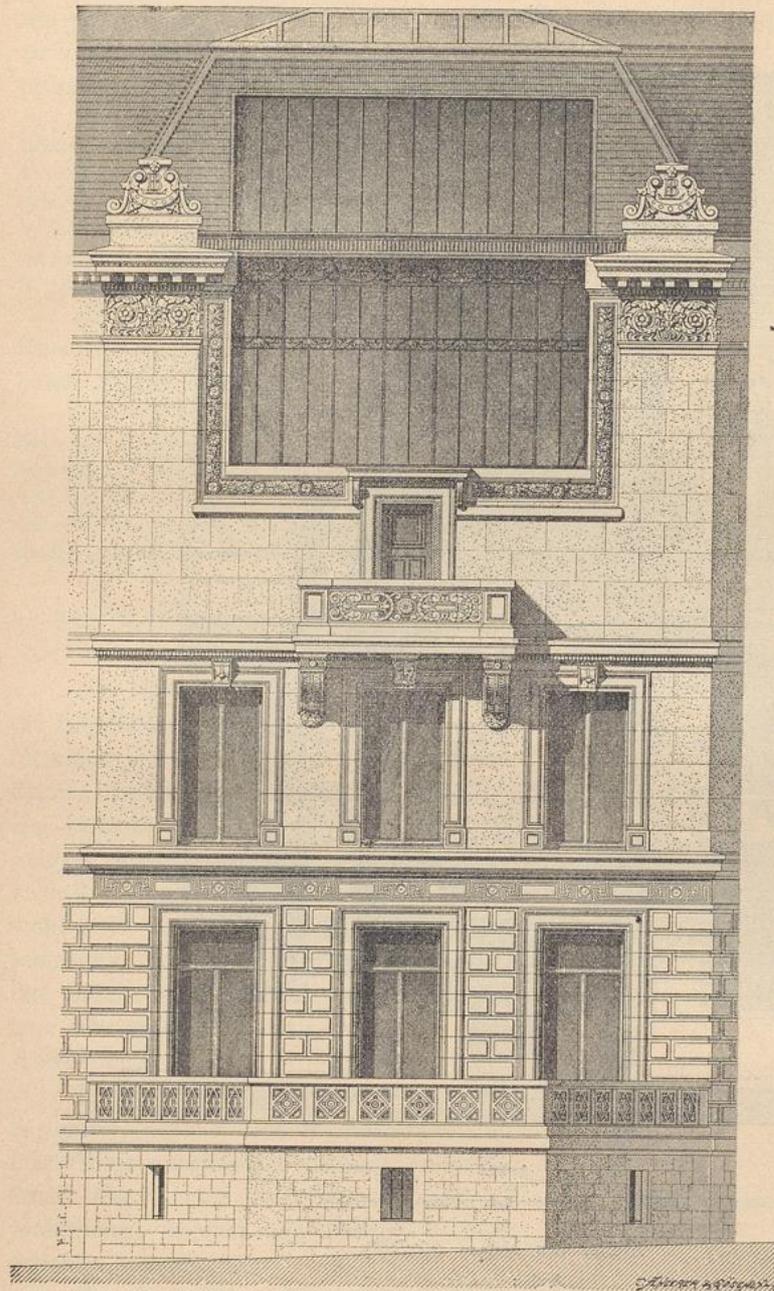
Fig. 74.

Wie die Fassade in Fig. 74 und der Querschnitt in Fig. 75 zeigen, besteht dieses Gebäude aus Sockel-, Erd-, I. und II. Obergeschoss. Das Erd- und das I. Obergeschoss enthalten je eine Familienwohnung;

Ansicht.

Eine Anordnung mit lotrechtem Atelierfenster, welches sich in die anstoßende Dachfläche unmittelbar fortsetzt, zeigt das durch Fig. 74 bis 77³⁹⁾ veranschaulichte Malerheim, welches von *Bernier* in Paris errichtet worden ist.

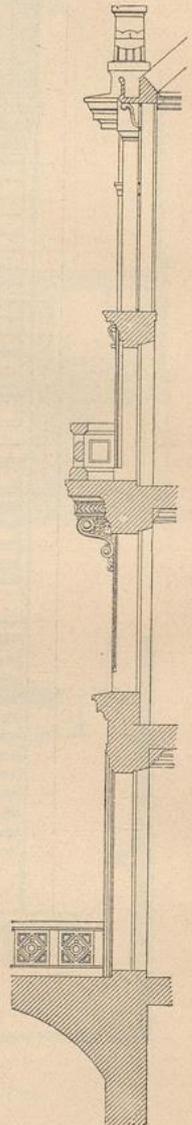
Fig. 75.

Querschnitt.

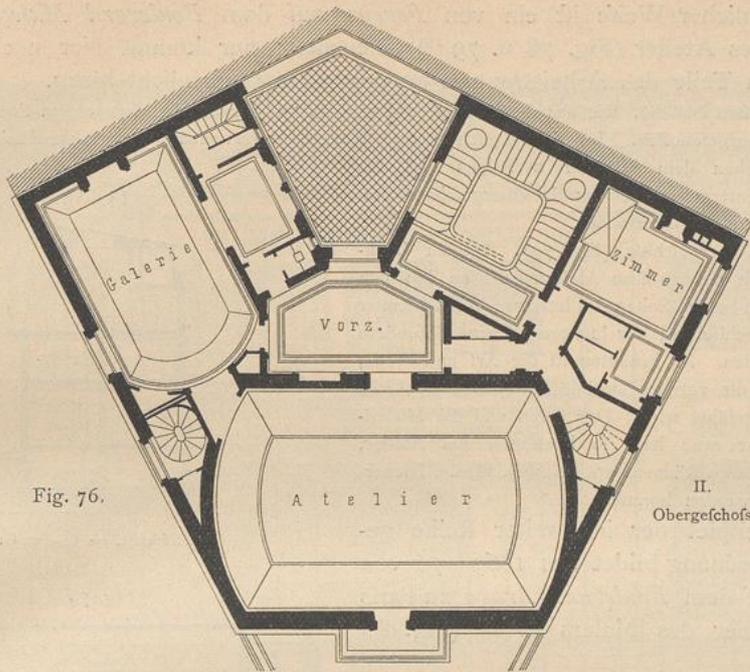
Fig. 76.

Im II. Obergeschoss (Fig. 76) ist nach der abgestumpften Ecke (nach Norden) hin der Atelierraum gelegen, hinter demselben ein Vorzimmer, neben ihm einerseits eine Bildergalerie, andererseits Schlaf- und Ankleidezimmer.

II.
Obergeschoss.

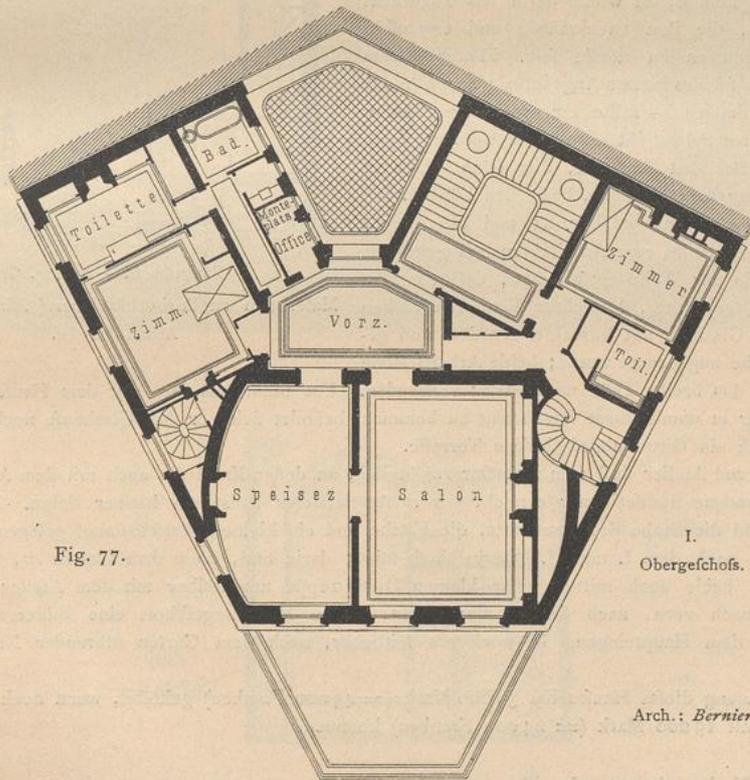
Fig. 77.

die des I. Obergeschosses ist in Fig. 77 dargestellt; jene im Erdgeschoss ist ähnlich eingeteilt; die zugehörigen Küchen und sonstigen Wirtschaftsräume befinden sich im Sockelgeschoss, von dem zwei an den

I.
Obergeschoss.

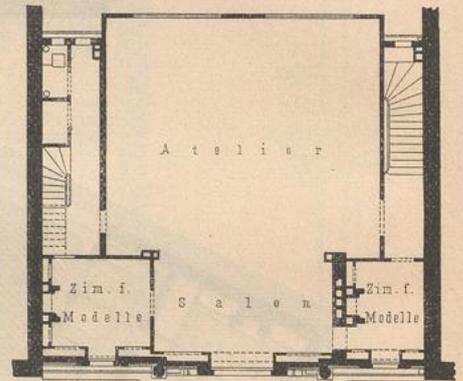
Fig. 79.

Das II. Obergeschoss (Fig. 79), zugleich Dachgeschoss, enthält den großen Atelierraum, an den sich ein Salon und zu beiden Seiten des letzteren je ein Zimmer für Modelle anschließen; für letztere ist eine besondere Treppe vorhanden. Zu beachten ist die Art und Weise, wie das durch die vordere Dachfläche einfallende Licht dem Atelier zugeführt wird. Der Salon und die Modellzimmer sind nur etwa halb so hoch wie das Atelier, so daß über ersteren Räumen noch Stuben für die Dienerschaft angelegt werden konnten.

Obergeschoss. — 1/250 w. Gr.

In ähnlicher Weise ist ein von *Feurier* auf dem *Boulevard Malesherbes* zu Paris erbautes Atelier (Fig. 78 u. 79⁴⁰) beleuchtet; nur kommt hier noch ein im rückwärtigen Teile des Arbeitsraumes angeordnetes Deckenlicht hinzu.

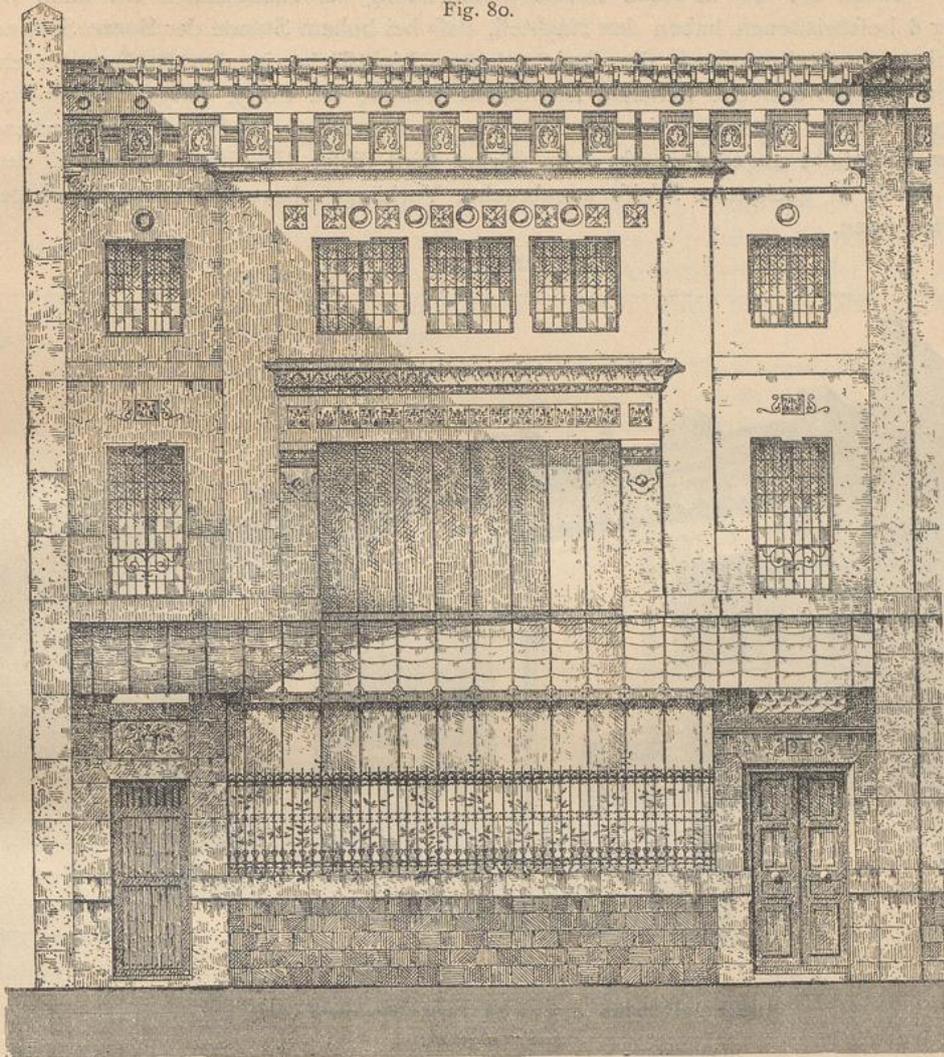
Fig. 80.

Wie der Grundriß in Fig. 81 und die Ansicht in Fig. 80 zeigen, wurde vom Architekten den gestellten Anforderungen in der Weise entsprochen, daß vor dem durch ein hoch gelegenes, lotrechtes Fenster erhellten Atelierraum ein Glashaufe mit lotrechter Vorder- und geneigter Dachfläche angeordnet wurde; beide Arbeitsräume sind durch eine 4 m breite Thür miteinander verbunden. Um nicht mit dem vor dem Hause gelegenen Boulevardverkehr in unmittelbare Berührung zu kommen, befindet sich vor dem Glashaufe noch eine nach der StraÙe durch ein Gitter abgeschlossene Terrasse.

Anficht. — $\frac{1}{125}$ w. Gr.

Ein Beispiel der in zweiter Reihe gedachten Anordnung bildet das 1869—70 von *Huguelin* auf dem *Boulevard Arago* zu Paris erbaute Atelier des Malers *Brion* (Fig. 80 u. 81⁴¹).

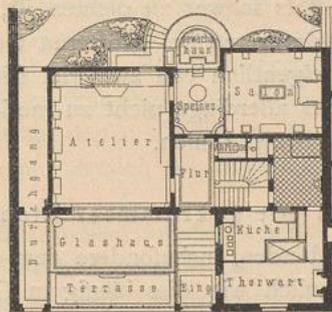
Fig. 81.

Glashaufe und Atelier sind vom Hausflur zugänglich, an dessen Ende das auch mit dem Atelier durch eine Thür verbundene Speisezimmer erreicht wird. An letzteres stößt ein kleiner Salon. Rechts vom Hauseingange sind die Stube des Hauswirts, die Küche und ein kleiner Wirtschaftshof gelegen, ferner die Treppe, welche nach dem I. und II. Obergeschoss führt; darin sind, nach dem Garten zu, Schlaf- und Ankleidezimmer, beide auch mittels einer kleinen Diensttreppe unmittelbar mit dem Atelier verbunden, untergebracht; nach vorn, nach dem Boulevard zu, ist im II. Obergeschoss eine Bildergalerie angeordnet. Außer dem Haupteingang ist noch ein seitlicher, nach dem Garten führender Nebeneingang vorhanden.

Hauptgeschoss.

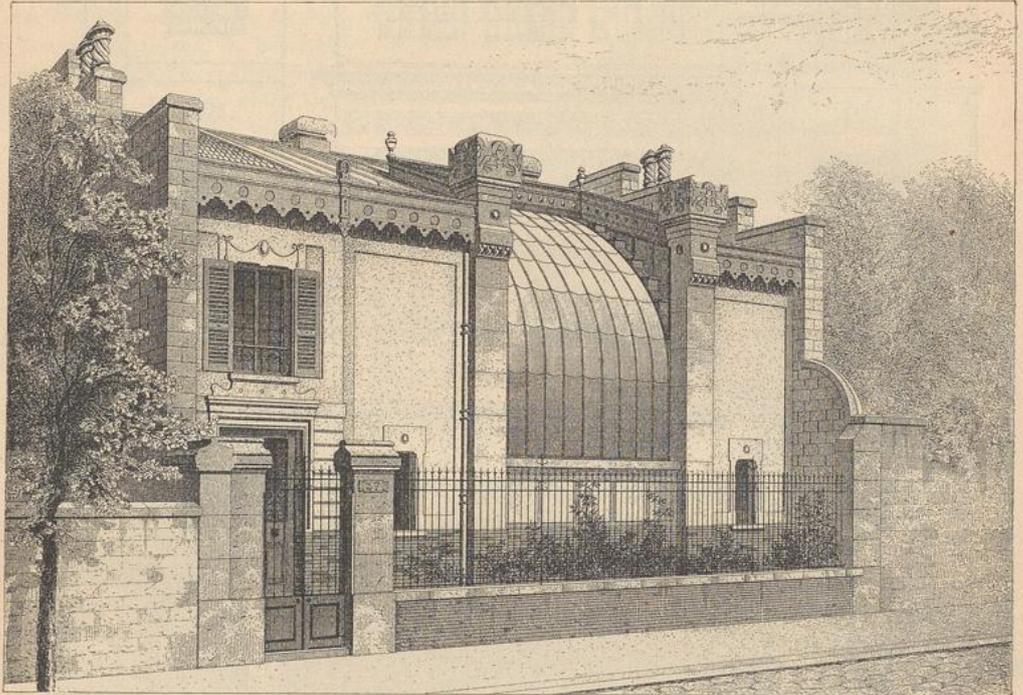
Fig. 82.

Atelier des Malers *Lehoux* zu Paris, *Boulevard Arago*⁴³⁾.Arch.: *Huguclin*.
