## **Wasch- und Desinfektions-Anstalten**

**Genzmer, Felix**

**Stuttgart, 1900**

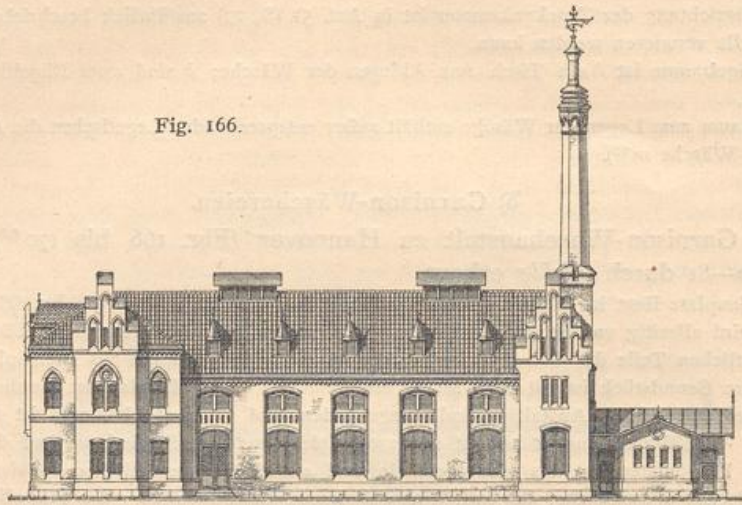
Fig. 166.

Das Außere (Fig. 166) ist in der in Hannover üblichen Backsteinarchitektur ausgebildet, wobei die einzelnen Gebäudeteile in charakteristischer Weise zum Ausdruck gebracht sind.

Ansicht der Südseite.

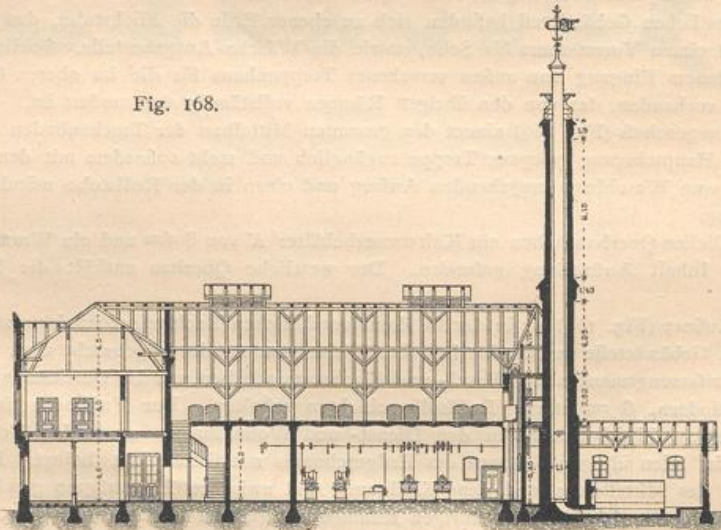
Fig. 168.

Längenschnitt.

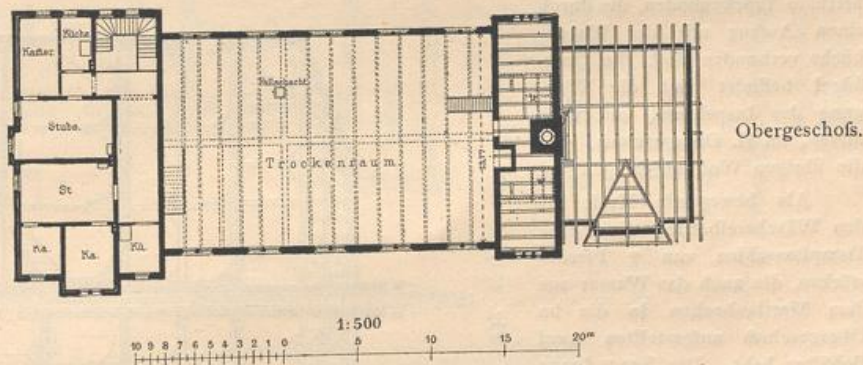
Fig. 169.

Im Obergeschoß (Fig. 169) nimmt den gesamten Mittelbau der Trockenboden ein. Letzterer ist über die am Haupteingang gelegene Treppe zugänglich und steht außerdem mit den unteren Räumen durch einen vom Waschhaus ausgehenden Aufzug und einen in der Rollstube mündenden Fallschacht in Verbindung.

Im östlichen Querbau haben ein Kaltwasserbehälter *K* von 8 cbm und ein Warmwasserbehälter *W* von 4,5 cbm Inhalt Aufstellung gefunden. Der westliche Querbau enthält die bereits erwähnten Wohnungen.

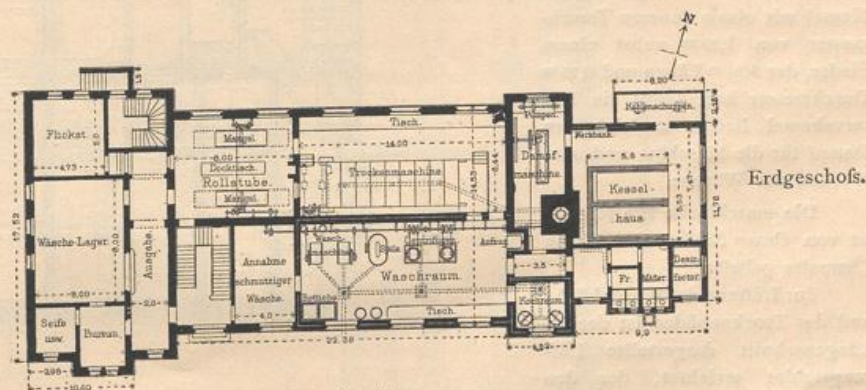
Fig. 170.

Im Erdgeschoß (Fig. 170) befindet sich im Mittelbau an der Vorderseite der Haupteingang, durch den man in das Treppenhaus gelangt; neben demselben liegt zunächst der Raum zur Annahme der Wäsche und weiter der Waschraum. Diesen Räumen gegenüber sind auf der Rückseite die Trockenkammer und die Rollstube angeordnet. Neben dem Waschraum ist im anschließenden Querbau ein besonderer Kochraum gelegen, hinter demselben ein Durchgang und auf der Rückseite neben der Trockenkammer der Maschinenraum. Der Kesselhausanbau enthält, außer dem Dampfkesselraum mit anliegendem Kohlenschuppen, auf der Vorderseite einen Nebeneingang, Aborte für Männer und für Frauen, sowie einen kleinen Desinfektionsraum.

Die Anordnung der Maschinen und Apparate ist die übliche und aus dem Grundriß des Erdgeschosses (Fig. 170) ersichtlich. Es sind zwei Hammer-Waschmaschinen, eine Spülmaschine, zwei Zentrifugen, zwei Kochfässer, eine Ketten-Trockenvorrichtung von 9,00 m Länge, zwei Kastenmangeln und die erforderlichen Nebeneinrichtungen und -Geräte vorhanden.

Im westlichen Gebäudeteil befinden sich zu ebener Erde die Flickstube, das Wäschelager, ein Bureau nebst einem Vorratsraum für Seife, sowie die Wäsche-Ausgabestelle. Schließlich ist hier ein mit unmittelbarem Eingang von außen versehenes Treppenhaus für die im oberen Geschoß liegenden Wohnungen vorhanden, das von den übrigen Räumen vollständig abgesondert ist.

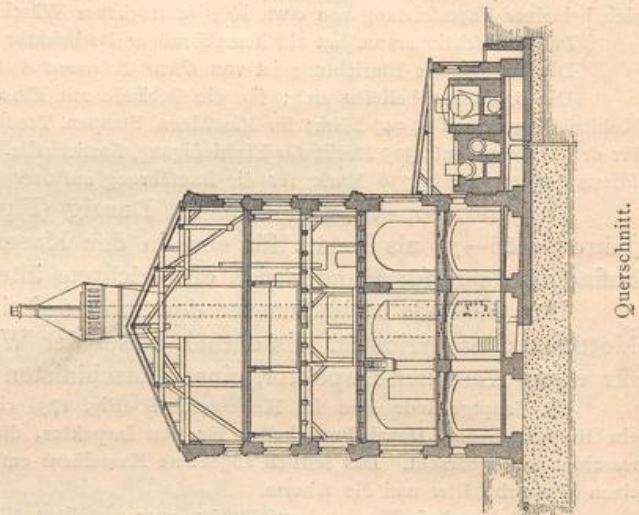
Fig. 172.

Garnison-Waschanstalt zu Danzig<sup>65)</sup>.

Die Garnison-Waschanstalt zu Danzig (Fig. 171 bis 175<sup>65)</sup>) wurde in den Jahren 1868—73 als Ersatz für eine in den Kasematten auf dem Bischofsberge befindliche, nur für Handbetrieb eingerichtete ältere Anlage errichtet.

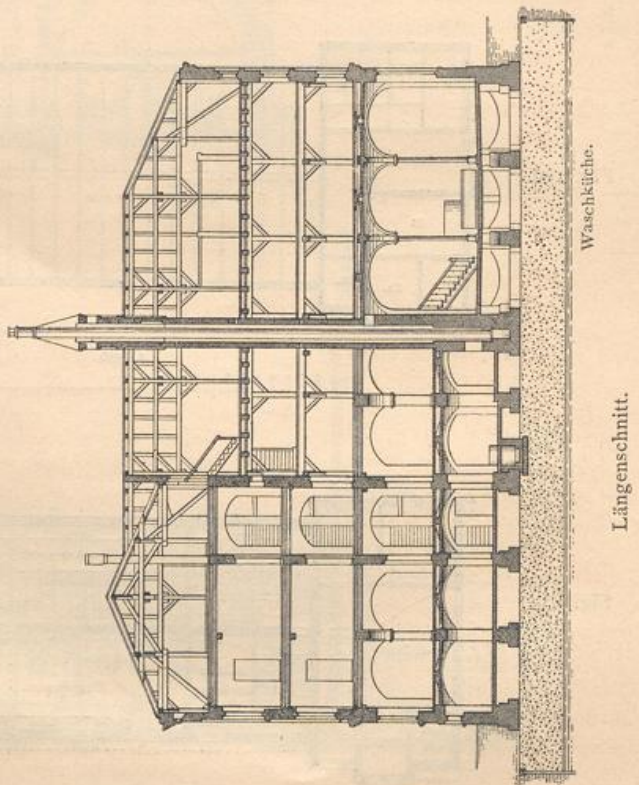
Fig. 171.

Wie aus dem Längenschnitt (Fig. 171) ersichtlich ist, liegt der Fußboden der Waschküche etwa 2 m tiefer als die übrigen Räume des Erdgeschosses, wodurch für die Waschküche größere Raumhöhe erzielt wird. Die Waschküche ist nicht unterkellert. Sie enthält in der Mitte einen großen Spültrog, ferner zwei Beuchgefäße, einen Dampfkochkessel, zwei Zentrifugen, eine Waschmaschine und eine Spülmaschine.

Zur Lüftung der Waschküche und der Trockenböden ist der im Längenschnitt dargestellte Lüftungsschlot errichtet, der den eisernen Dampfschornstein umschließt und mittels der hierdurch in seinem Inneren erzeugten Wärme absaugend auf die betreffenden Räume wirkt. Außerdem ist noch ein Exhaustor aufgestellt, dessen Saugröhren in den beiden unteren Trockenböden ringsum dicht unter der Decke liegen.

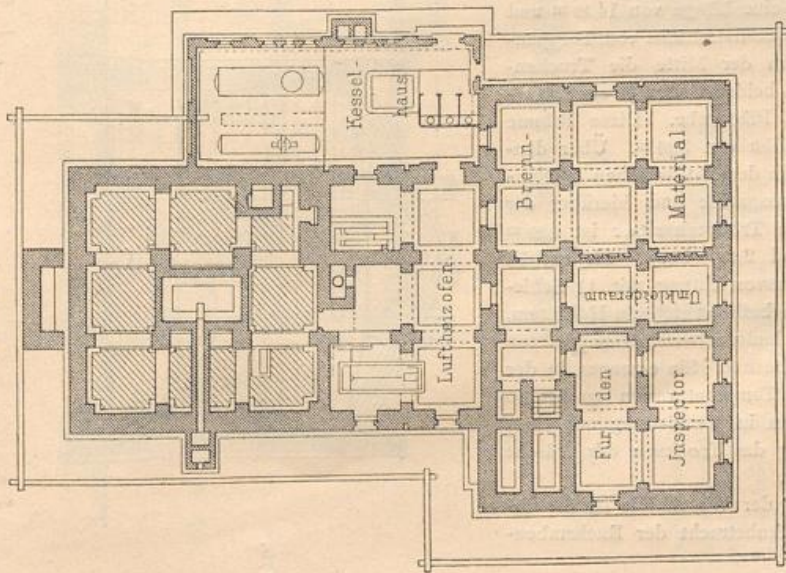
Fig. 173.

Im Hauptgebäude sind im Kellergeschoß (Fig. 173) ein Umkleidezimmer für Wäscherinnen, ein Brennstoffraum, Haushaltungskeller für den Inspektor, die Luftheizeinrichtung und die Dampfmaschine untergebracht. Das seitlich angebaute Kesselhaus enthält den Dampfkessel, den Vorwärmer, einen Wasserbehälter und die Aborte.

Kellergeschoß.

- a. Desinfektor.
- b. Beuchgefäß.

- c. Zentrifuge.
- d. Kessel.

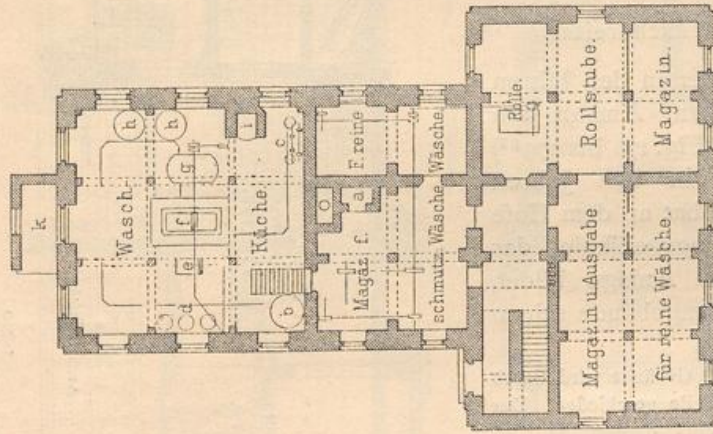
Fig. 174.

Das Erdgeschoß (Fig. 174) enthält im quer gestellten Flügel den Raum für reine Wäsche, daneben die im Treppenhaus befindliche Ausgabestelle, die mit dem erstgenannten Raume durch ein

Schalterfenster verbunden ist. Im weiteren sind hier ein Bureau, ein Raum zum Aufbewahren von Decken und der Raum zum Rollen und Legen der Wäsche angeordnet. In dem an diesen Flügel anschließenden Langflügel liegen zunächst ein Raum für schmutzige Wäsche, der zur Annahme der letzteren ebenfalls mit dem Treppenhaus durch ein Schalterfenster verbunden ist, ein weiterer Raum für reine Wäsche und an diese anschließend die Waschküche. Der Raum für die schmutzige Wäsche enthält einen Desinfektor, in den die Wäsche gebracht wird, bevor sie in die Waschküche gelangt.

Erdgeschoß.

- e. Waschmaschine.
- f. Spülbecken.
- g. Spülmaschine.

- h. Einweichbottich.
- i. Aufzug.

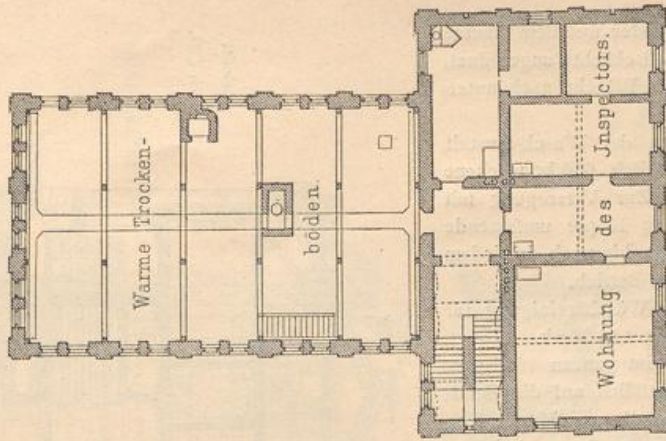
Fig. 175.

Der Langflügel enthält in seinen Obergeschossen (Fig. 175) heizbare Trockenböden, die durch einen Aufzug mit der Waschküche verbunden sind. Im Querflügel befindet sich die Wohnung des Inspektors, und über dieser, im II. Obergeschofs, sind die übrigen Wohnungen gelegen.

I. Obergeschoß.

- k. Vorraum und Überrieselungsvorrichtung.

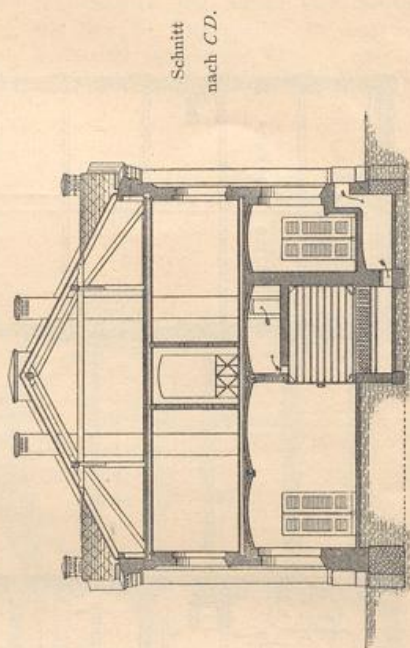
Fig. 177.

Das Waschhaus der in den Jahren 1869—76 erbauten Straf-Anstalt am Plötensee bei Berlin (Fig. 176 bis 179<sup>67)</sup>) wurde von *Spicker* in den Jahren 1870—72 errichtet. Es hat an dem Hofe hinter dem Verwaltungsgebäude, das die Mitte der ganzen Anlage bildet, gegenüber dem Küchengebäude seinen Platz gefunden.

Die Einrichtung der Waschhalle ist die übliche und bedarf in Anbetracht der Buchstaben-
