Das Bürgerhaus in den Posener Landen

Grotte, Alfred

Breslau, 1932

c) Rakwitz

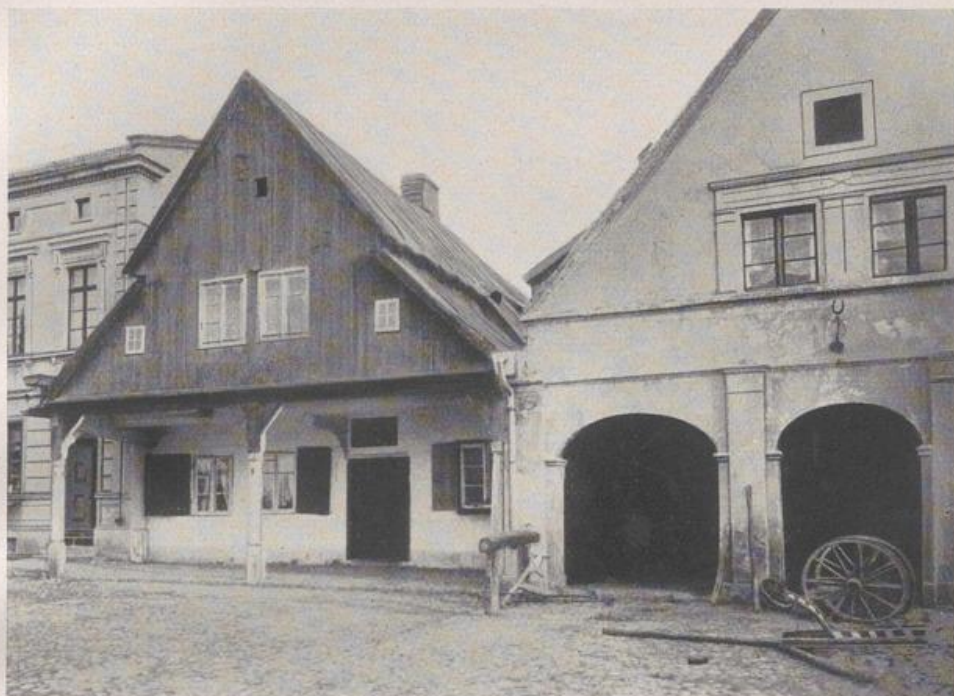
Rakwitz, Laubenhäuser.

Das rechte, eine Schmiede, wohl aus Gründen der Feuersicherheit, massiv.

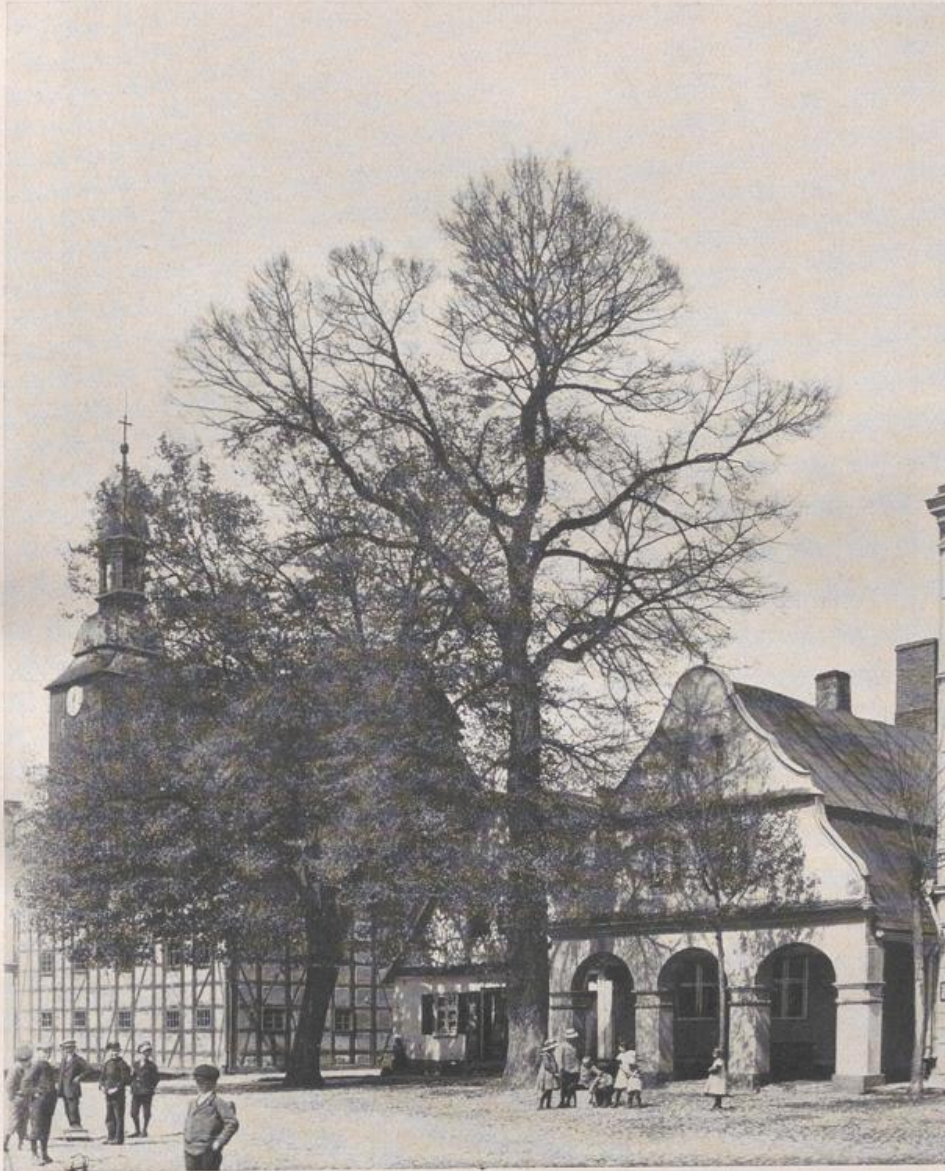
Rakwitz, Pfarrhaus mit massiver Laube.
Aufnahme Regierungsbaumeister Eberhard.
(Vgl. Abb. 34.)

Das Haus Nr. 2 (Abb. 34 und Tafel XXI) stellt sich als einziges Haus am Markt mit massiver Laube und gemauertem Giebel dar. Indessen
