Das Bürgerhaus in den Posener Landen

Grotte, Alfred

Breslau, 1932

a) Die Stadt Posen

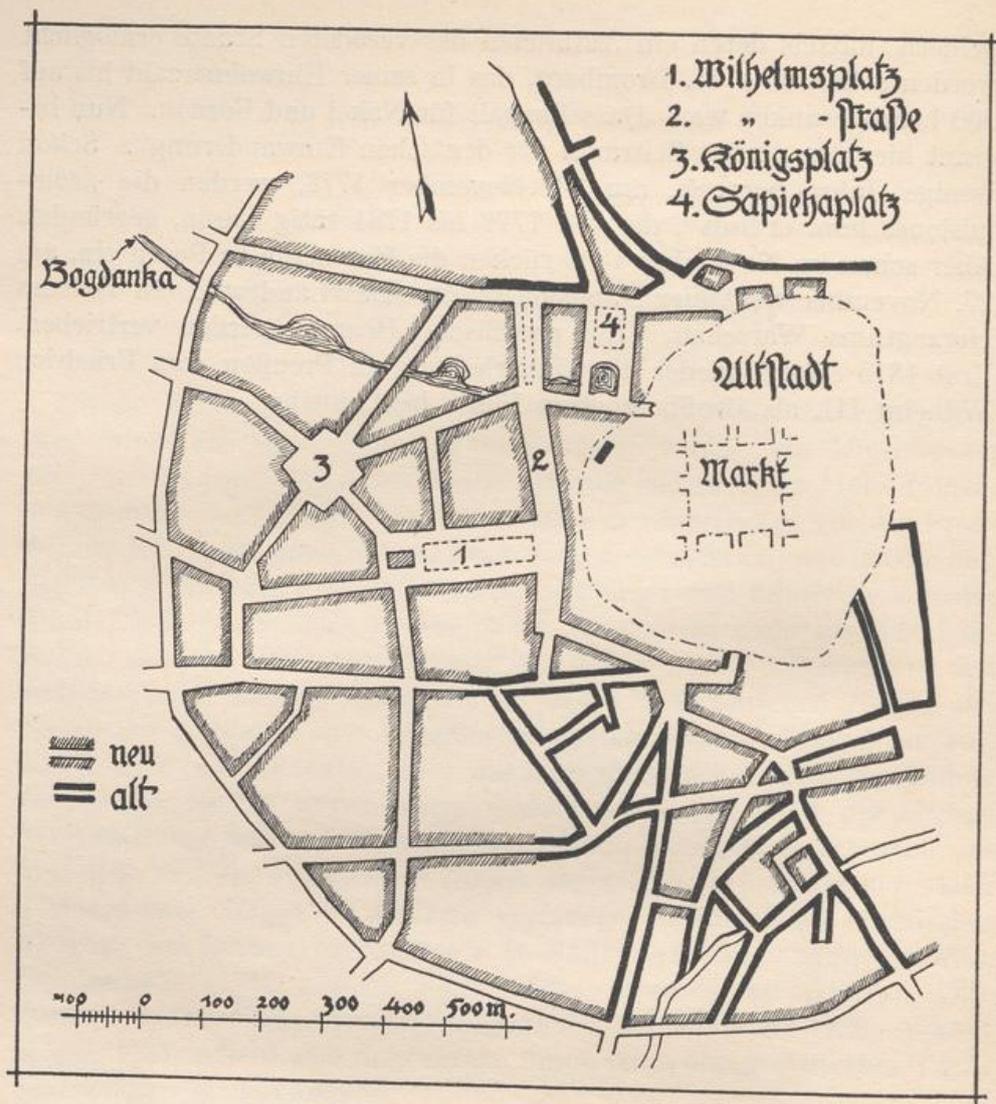
Abb. 64. Posen.
 Bebauungsplan nach dem Retablissementsplan von David Gilly, 1807.
 Nach Dr.-Ing. Langenbeck.

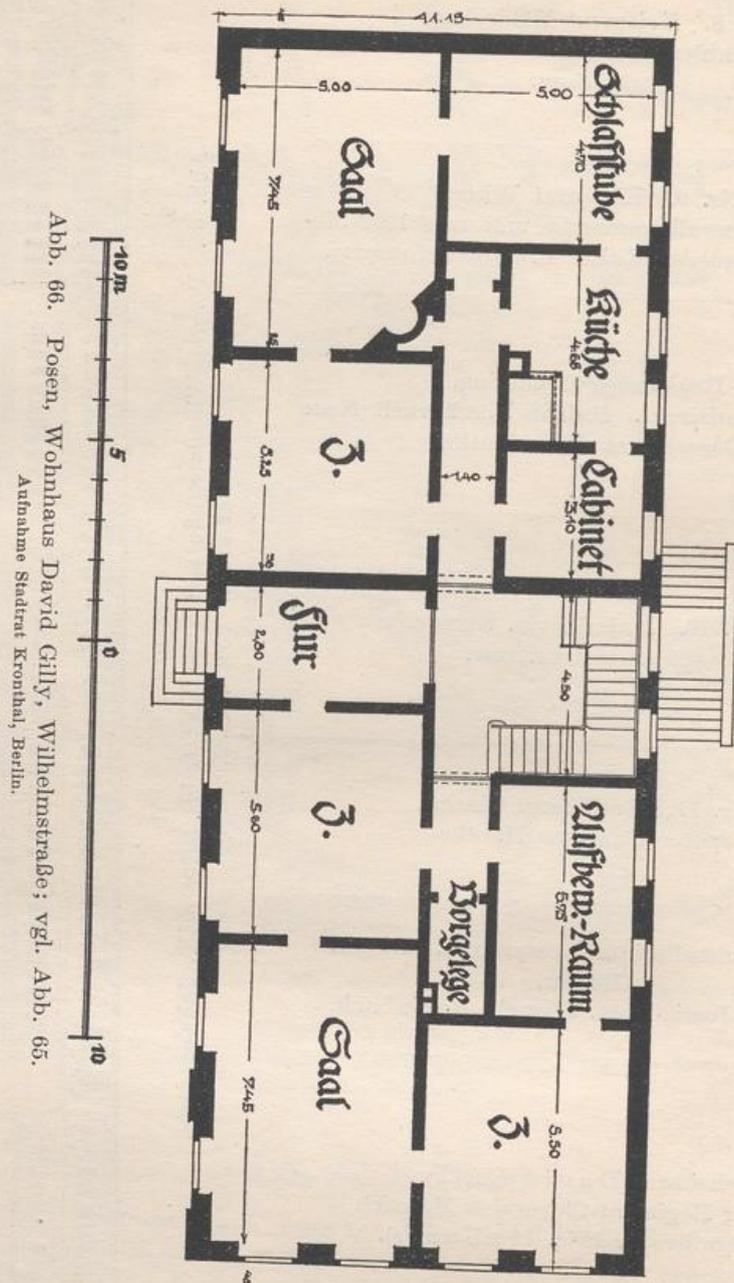
Abb. 66. Posen, Wohnhaus David Gilly, Wilhelmstraße; vgl. Abb. 65.
 Aufnahme Stadtrat Kronthal, Berlin.

Aus dem Grundriß in Abb. 66 ist ersichtlich, daß sich in jedem Stockwerk nur eine Wohnung befand, die keinen abgeschlossenen Vorflur

aufweist, denn es ist nur 1 Küche vorhanden. Andererseits scheint Gilly, der entgegen seiner Ansicht, daß 7 Fenster genügen müßten, hier deren 9 vorsieht, auf Unterteilung in 2 Wohnungen Bedacht genommen zu haben, deren jede den für Repräsentationszwecke der „Offizianten“ notwendigen dreifenstrigen „Saal“ aufweist.

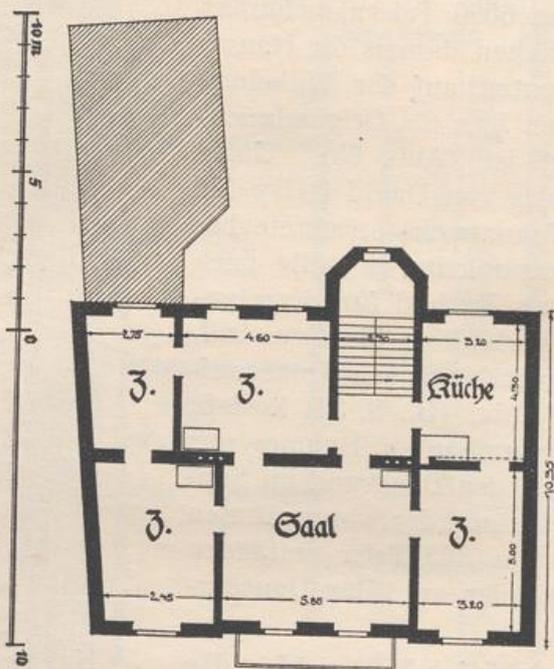
Abb. 68. Posen, Bergstraße, Geburtshaus des Reichspräsidenten, General-Feldmarschall **von Hindenburg**.
Nach Stadtrat Kronthal, 1, S. 149.

errichtet worden; wenigstens stammen die Zeichnungen für Wilhelm- und Bergstraße von der gleichen Hand. Hier hat sich das Haus Nr. 7 bis heute fast unverändert erhalten, in dem Reichspräsident Hindenburg geboren wurde und das als späteres Wohnhaus Marcinkowskis für die Kultur Polens von historischem Werte ist (Abb. 68). — Auch bei diesem Grundriß erkennen wir das Fehlen des Wohnungsabschlusses, jedoch in der Art, daß die Küche abseits liegt, mit besonderem Flurzugang. Im Äußern des Hauses ist jedoch das Biedermeiergepräge nicht mehr wahrzunehmen, vermutlich durch späteren Umbau verwischt.

Durch Wegfall unbelichteter Korridore und Beschränkung auf nur eine Mittelwand wird die Tiefe des Hauses eingeschränkt und eine gute Querlüftung bewirkt. Der Rest des Grundstückes wird zum Garten. Anbauten des XIX. Jahrhunderts haben allerdings durch ihre Seitenflügel (vgl. das Hindenburghaus, Abb. 68) in dieses gesunde System eine Bresche gelegt.

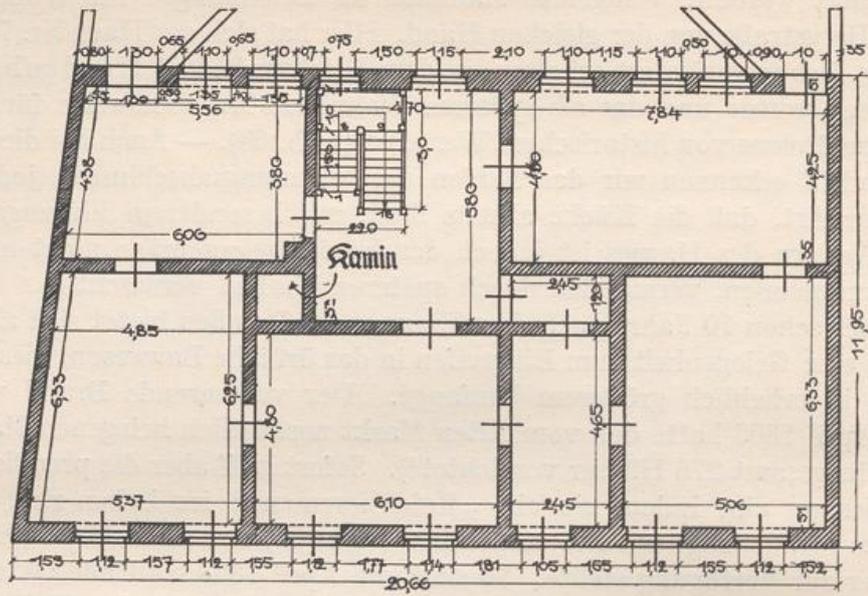
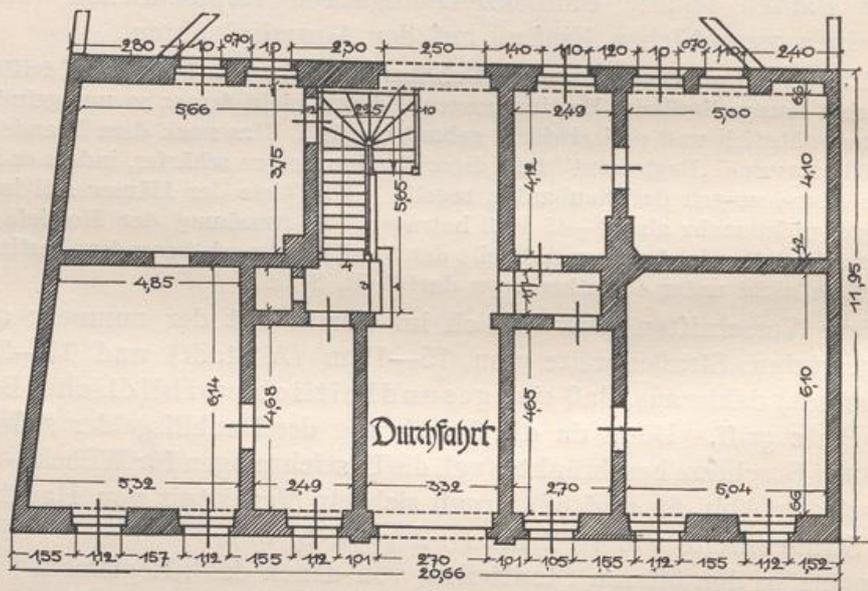
Abb. 69. Posen, Breslauer Straße 16.
 Erd- und Obergeschoß, vgl. Abb. 70.
 Aufnahme des Verfassers 1913; gez. von Günzel, Krause, Szulcowski.

Eines der wertvollsten, aus jenem Zeitraum stammenden „Retablissementshäuser“ ist das Haus Breslauer Straße 16 (Abb. 69—71), das mit seinen 7 Fenstern Front und seiner Ähnlichkeit mit dem Gillyschen Grundriß sehr wohl auf den Einfluß dieses Meisters schließen

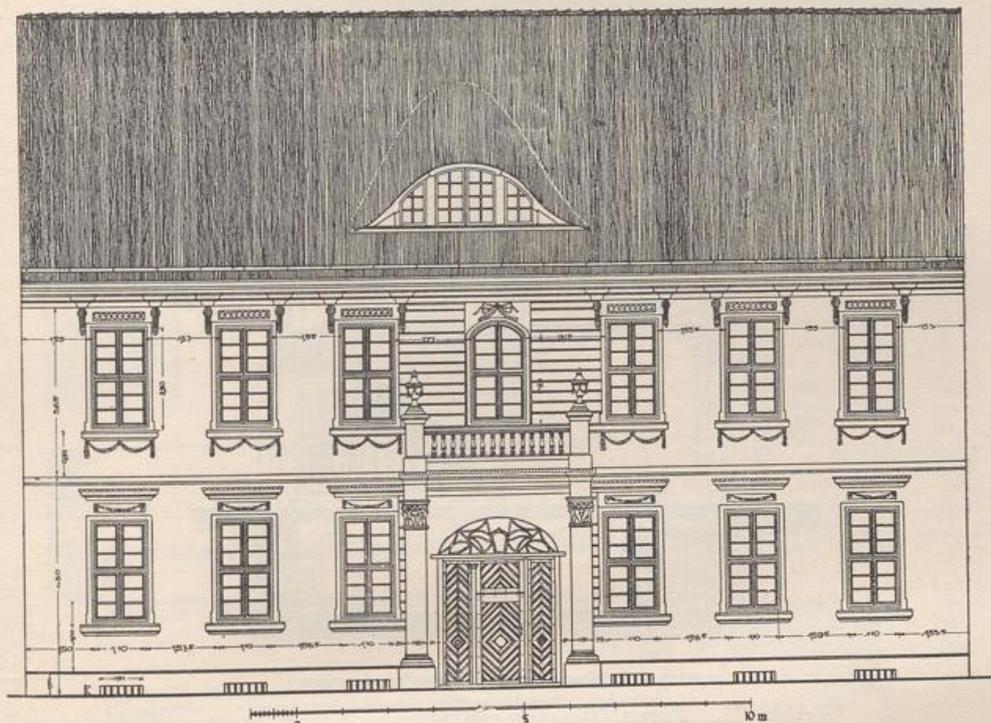
Abb. 70. Posen, Breslauer Straße 16.
Aufnahme des Verfassers 1913, gez. von W. Kühnelt.

läßt, der von 1793—1806 in Posen tätig gewesen war. Im vorliegenden Fall vermutlich als Bauberater; denn die reichere Architektur des Hauses läßt deutlich auf diesbezügliche Abweichungen von der Norm und auf Sonderwünsche des Bauherrn¹⁾ schließen. Die hier beigegebene Abbildung zeigt eine Restaurierung des wiederholt umgebauten Hauses, wobei die noch vorhandene Hoftür mit reichem Sprossenoberlicht nebst

Laterne straßenseitig angeordnet wurde, wo sie auch vermutlich der-einst eingebaut war. Ebenso wurden die noch vorhandenen Hoffenster bei der Restaurierung der Straßenansicht wieder verwendet. Im Gegen-

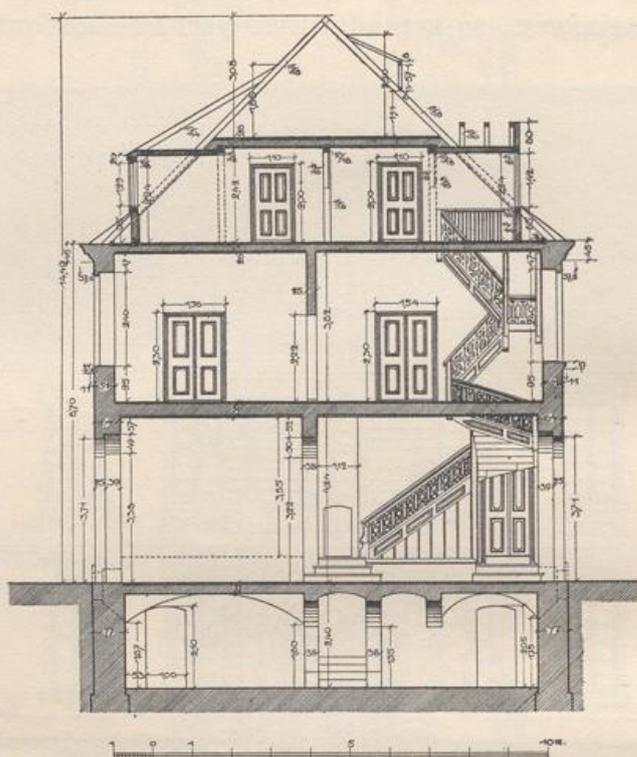
Abb. 71. Posen, Breslauer Straße 16, Querschnitt.
Aufnahme des Verfassers 1913, gez. Benthin.
(Vgl. hierzu die Abb. 69.)

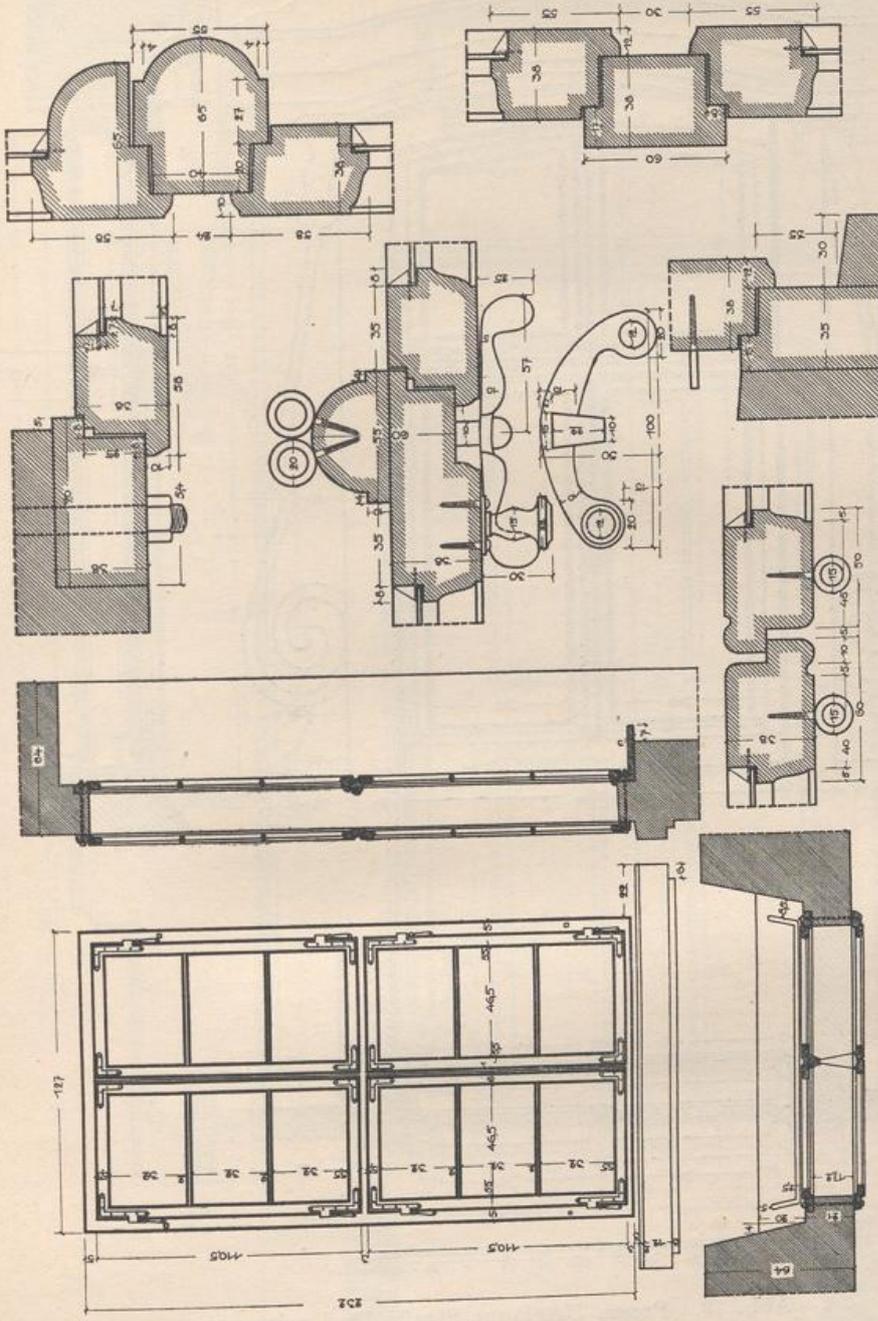
Abb. 72. Posen, Breslauer Straße 16, Fenster-Einzelheiten.
 Aufnahme des Verfassers 1913, gez. Schütte.

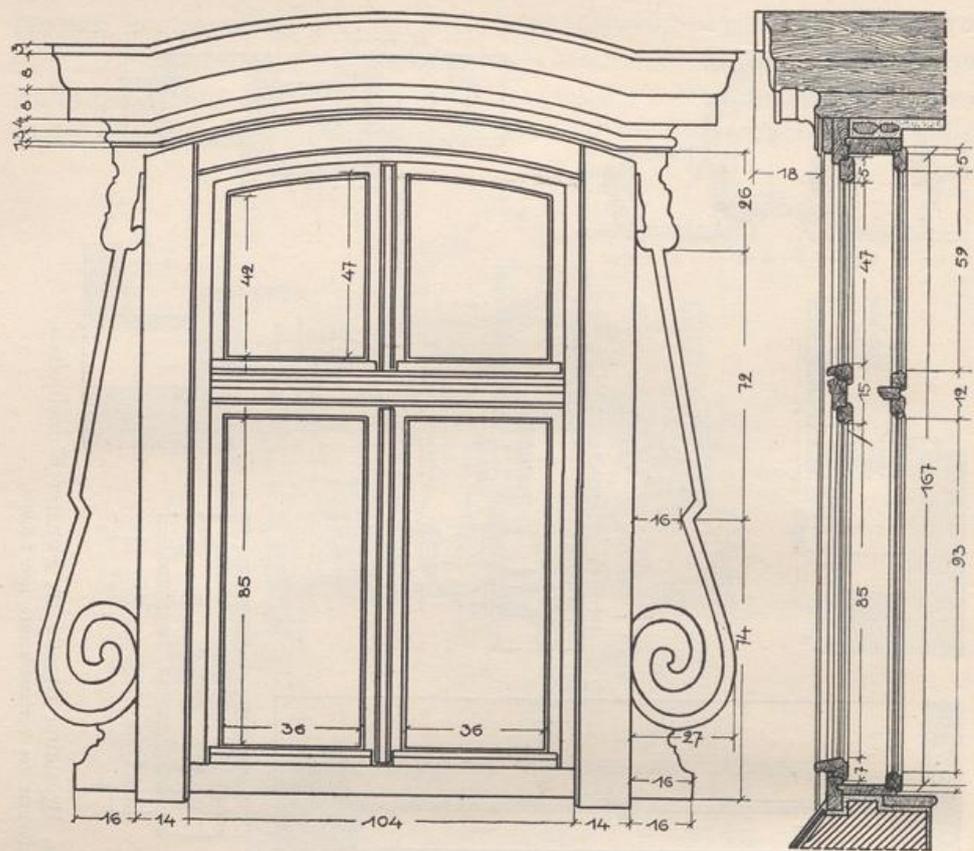
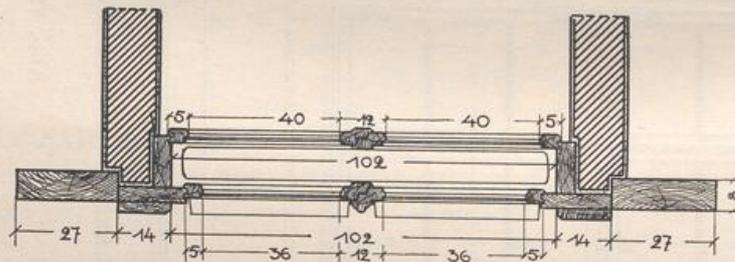
Abb. 73. Posen, Breslauer Straße 16, Dachgaupe.
Aufnahme des Verfassers, gez. Szulczewski.

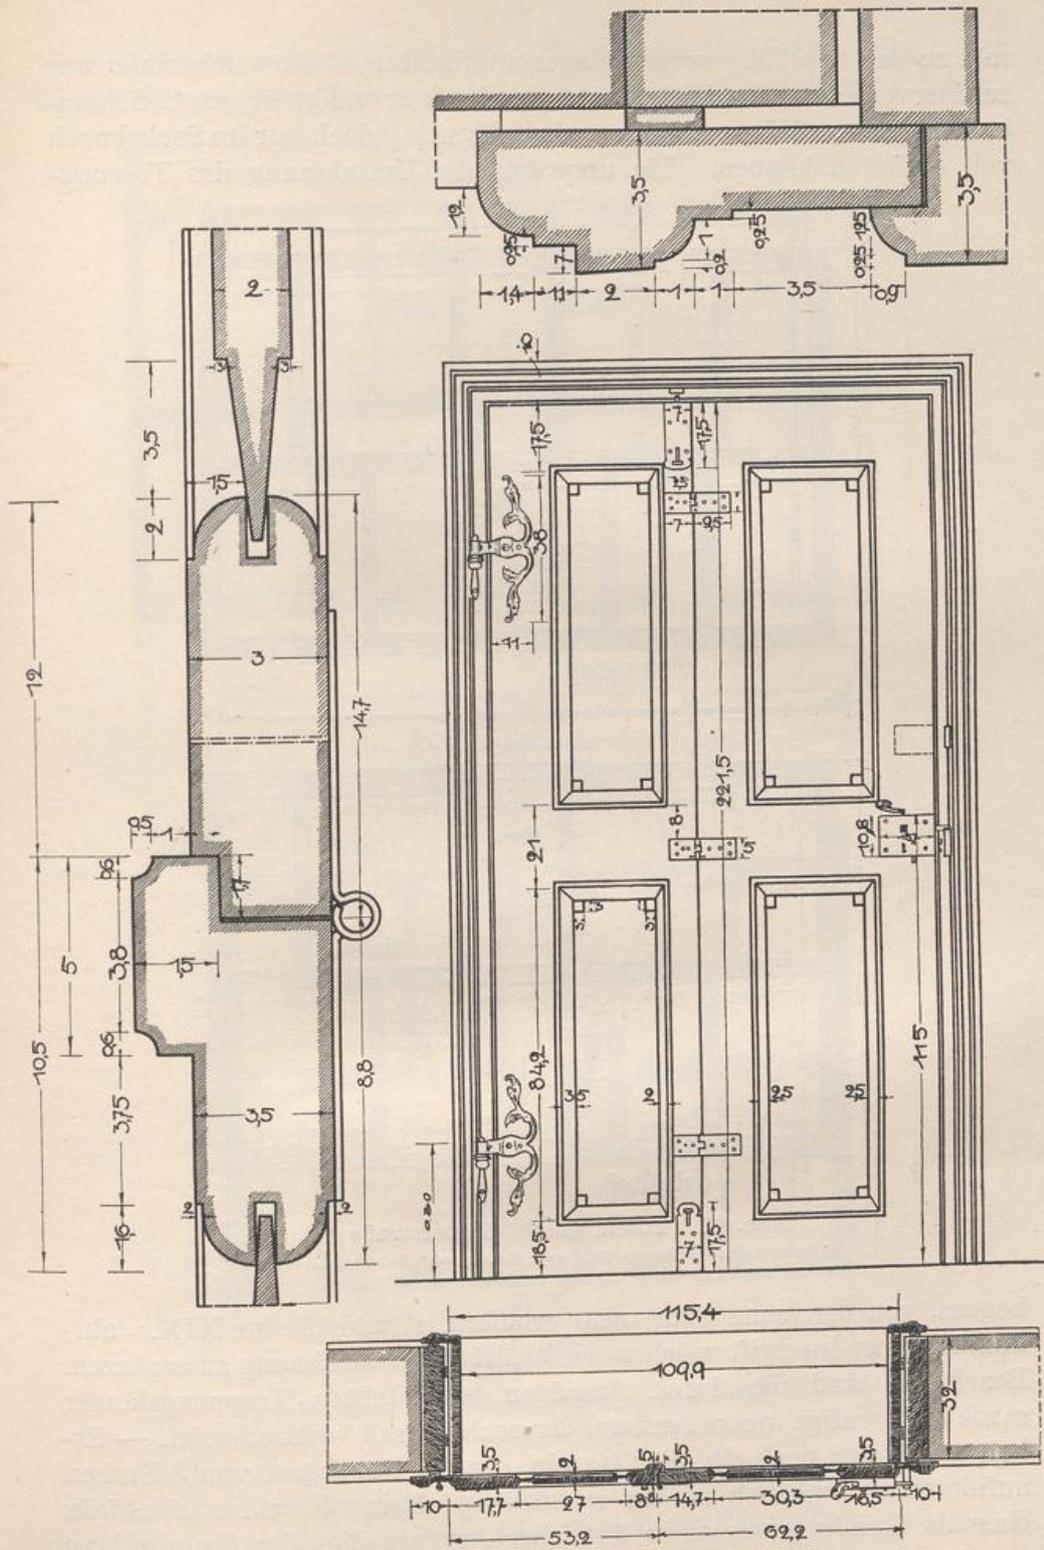
Abb. 74. Posen, Breslauer Straße 16. Einzelheiten einer Innentür.
 Aufnahme des Verfassers 1913, gez. Karl Neumann.

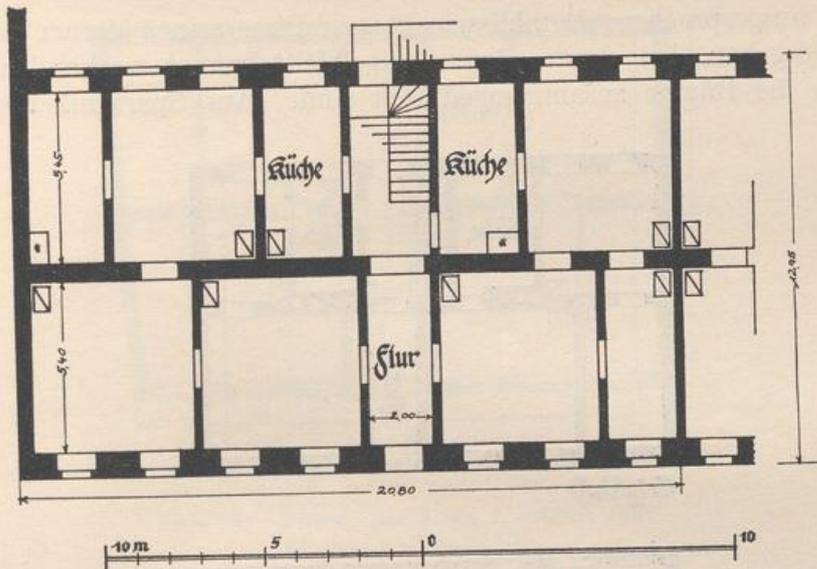
Abb. 76. Posen, Kleine Gerberstraße 11, erbaut 1838/39.
Aufnahme Prof. Dr. Bechtel.

sichten und auf Kosten der Zugänglichkeit einzelner Räume. Die Häuser Kleine Gerberstraße 11 (Abb. 76), erbaut 1838—1839, und Sapiehaplatz 10b (Abb. 77) zeigen dieses Schema bei nahezu gleichem Grundriß, während Gerberstraße 2 (Abb. 78) diesen nur insofern abgeändert aufweist, als sich der Treppenflur erweitert. Hier ist auch zu beachten, daß sich über dem Eingangsflur gleichfalls ein straßenseitiger Flurraum befindet, der den Zugang zu den Wohnräumen bildet. Wesentlich erscheint auch, daß in allen Beispielen die

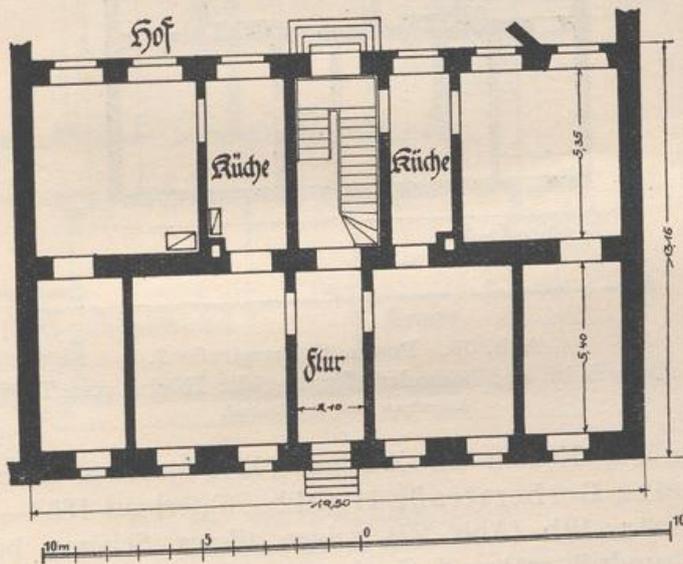
Abb. 77. Posen, Sapiehaplatz 10b.
Aufnahme Prof. Dr. Bechtel.

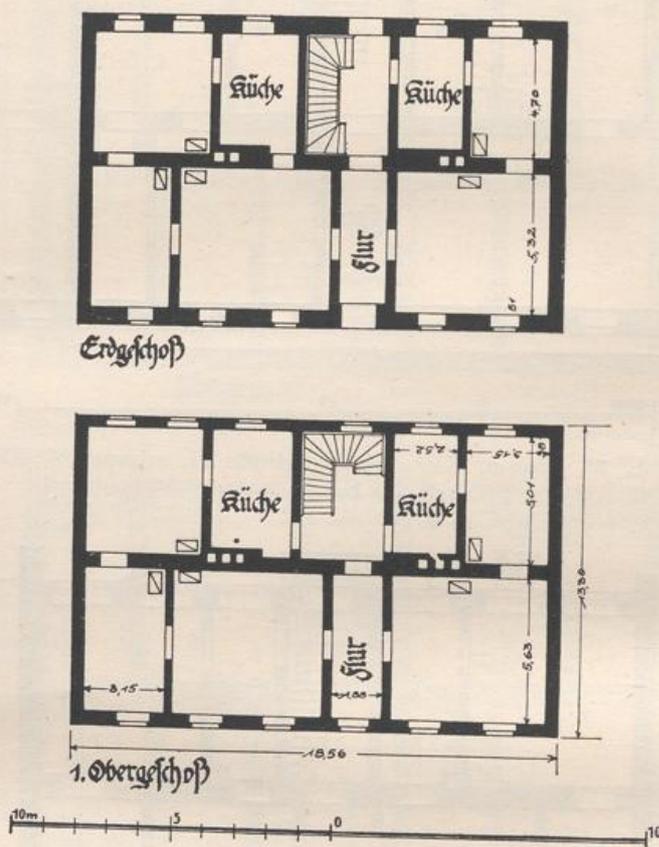
Abb. 78. Posen, Gerberstraße 2.
Beachtlich erscheint der besondere Zugang der Küche vom Treppenflur.
Aufnahme Prof. Dr. Bechtel.

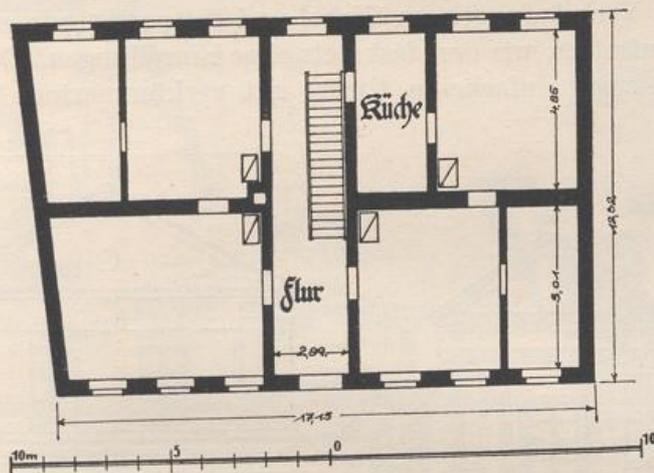
Abb. 79. Posen, Am Dom 7, erbaut 1839.
Aufnahme Prof. Dr. Bechtel.

Küche einen besonderen Flureingang besitzt. Beim Haus Am Dom 7, erbaut 1839 (Abb. 79), zeigt das Erdgeschoß einen durch-

gehenden Flur bei gleichem Grundrißschema, während sich bei Sapieha-Platz 10 (Abb. 80), einem zu Geschäfts- und Lagerzwecken errichteten Hause, der Flur zur Durchfahrt erweitert und zwei Mittelmauern die Erinnerung an das Musterhaus Gillys wachrufen.

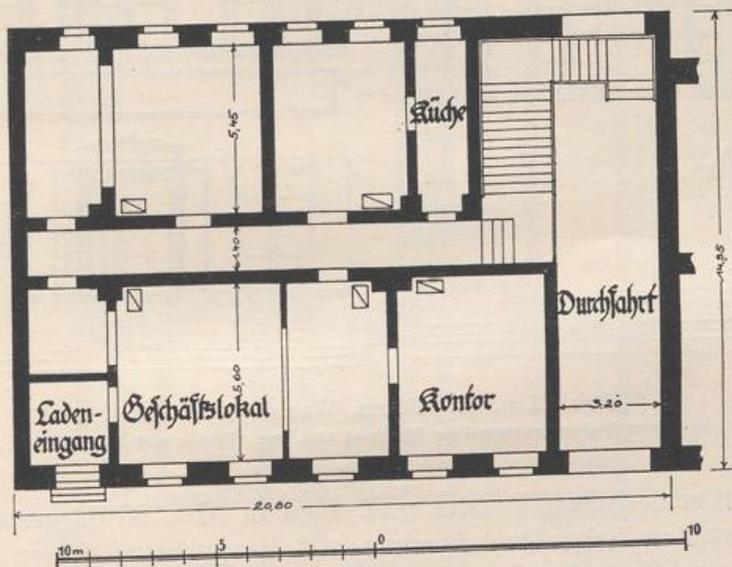
Abb. 80. Posen, Sapieha-Platz 10.
Aufnahme Prof. Dr. Bechtel.

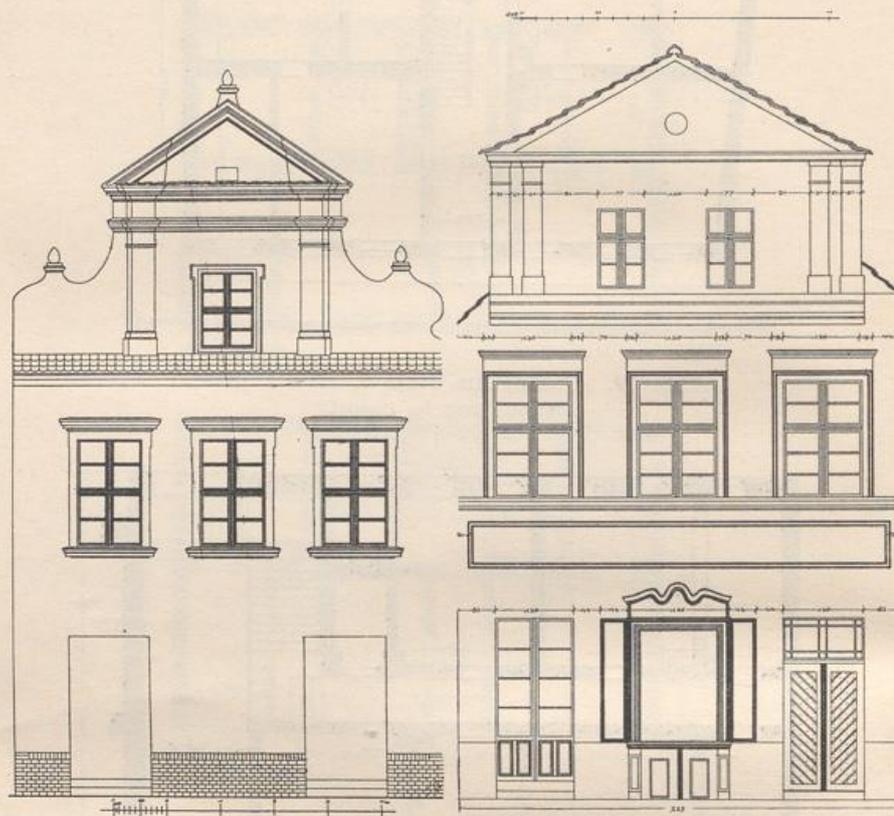
Abb. 81 u. 82. Posen, Wassergasse 3 u. 4.
Aufnahme Regierungsbaumeister Eberhard 1914. gez. Werner und K. Hoffmann.

Eine für die damalige Zeit interessante Baugruppe zeigen die Giebelhäuser Wassergasse 3, 4 und 5 (Abb. 81 und 82); ersteres steht formal den im vorigen Abschnitt genannten Markthäusern nahe, es zeigt reiche Verkröpfungen im Giebel und eigenartig geformten Ablauf des Giebelaufsatzes, wie dort fast stets ohne Einrollungen. Das Nachbarhaus Nr. 4 zeigt einfacheren Giebel mit verkümmertem Gesims, die

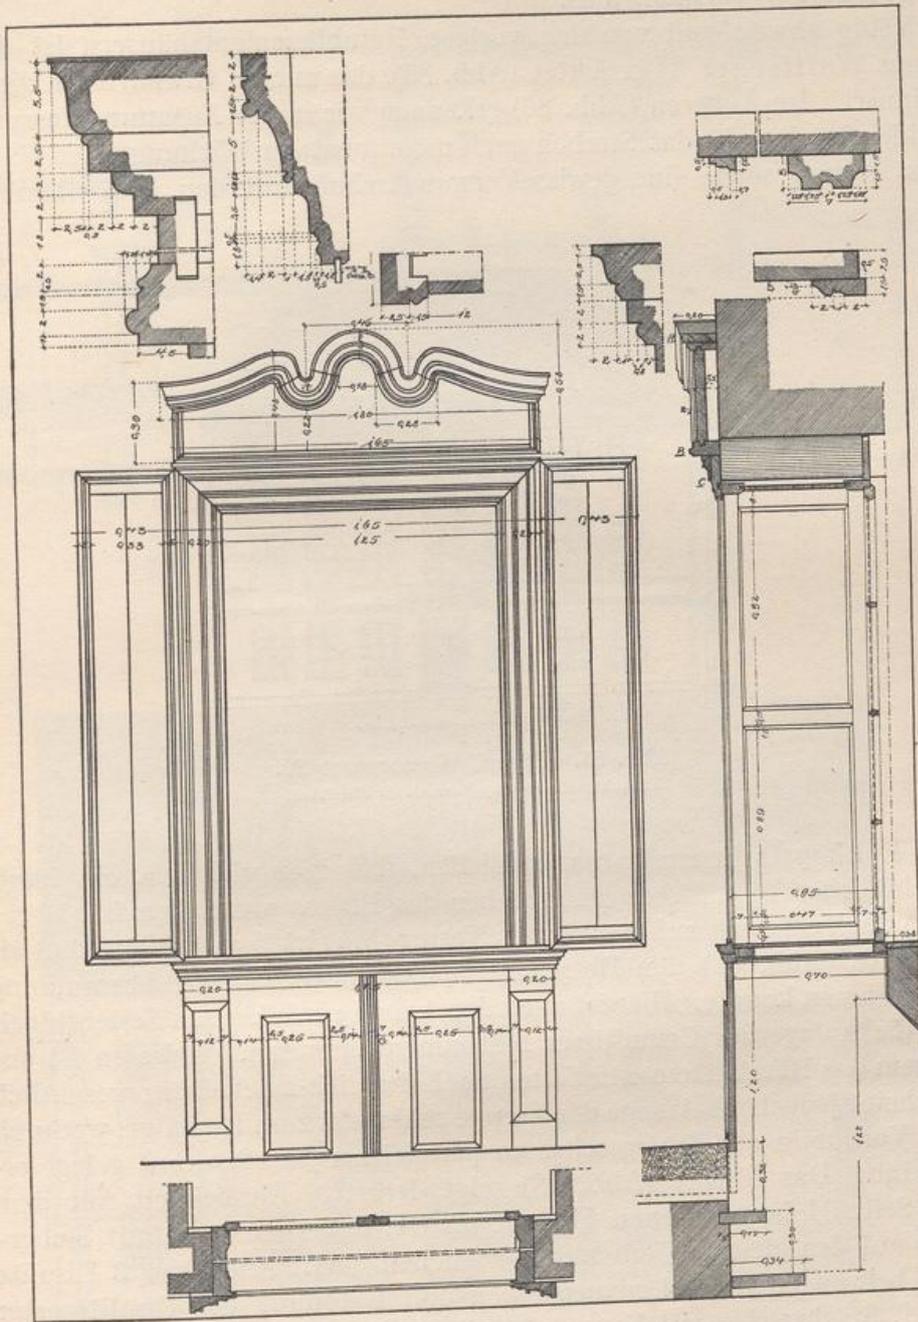
Abb. 83. Posen, Wassergasse 4.
 Einzelheit des Schaufensters zu Abb. 82.
 Aufnahme Regierungsbaumeister Eberhard 1914, gez. Sadowski.

typischen schlesischen Fenster und einen in Abb. 83 dargestellten bemerkenswerten Schaufensterausbau mit Klapppläden, dessen barocker Aufsatz und formale Gestaltung für jene Zeit charakteristisch sein mochten; ebenso der unter dem Schaufenster befindliche Kellerschacht.

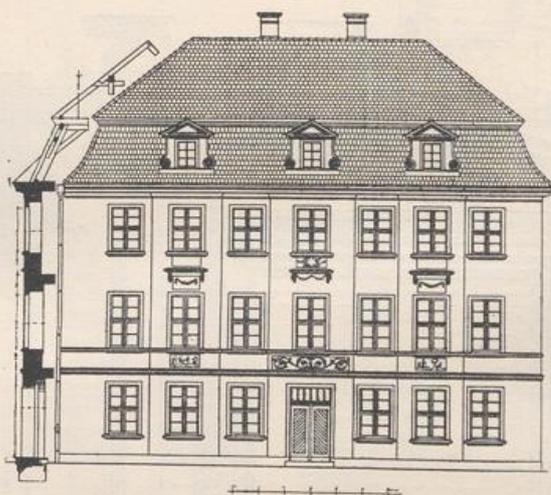
Abb. 84. Posen, Wassergasse 22.
Aufnahme Regierungsbaumeister Eberhard.

Ein schönes Beispiel von Biedermeierarchitektur bietet auch das Haus Wassergasse 22 (Abb. 84) mit seiner strengen axialen Fensterteilung und dem Bestreben, durch schwach vortretende Risalite der Breitlagerung des Hauses entgegenzuwirken. Die Ornamentik hat Ähnlichkeit mit jener am Hause Schuhmacherstraße 5. Reizvoll wirken die

Dachausbauten in der Axe der 3 Risalite als Ausklang des durch diese angedeuteten Vertikalismus.

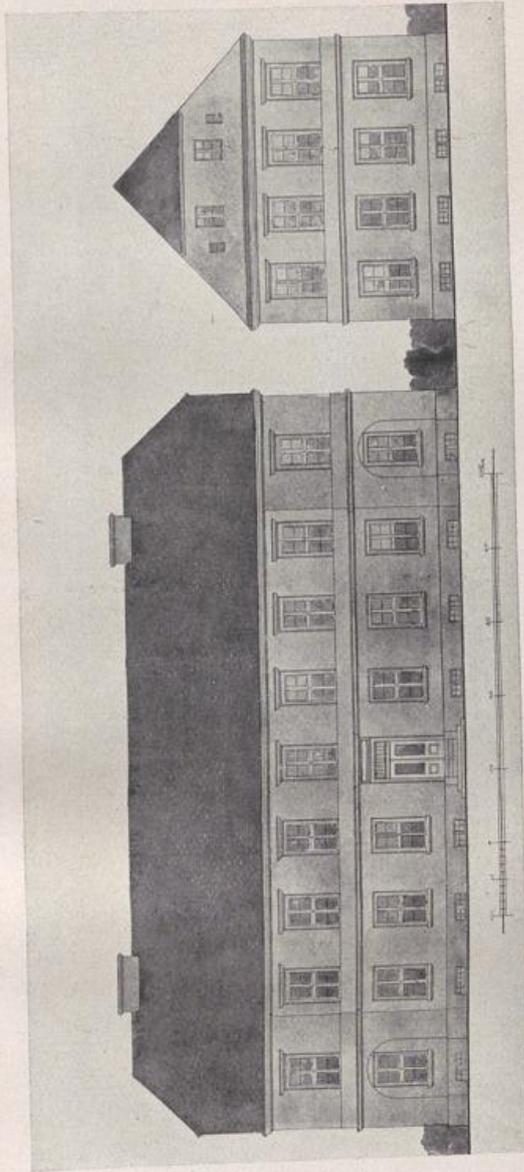
Haus David Gilly.

Von ihm für sich selbst erbaut als Muster für „Retablissemments“-Bauten;
Geburtshaus der Mutter des Reichspräsidenten von Hindenburg.

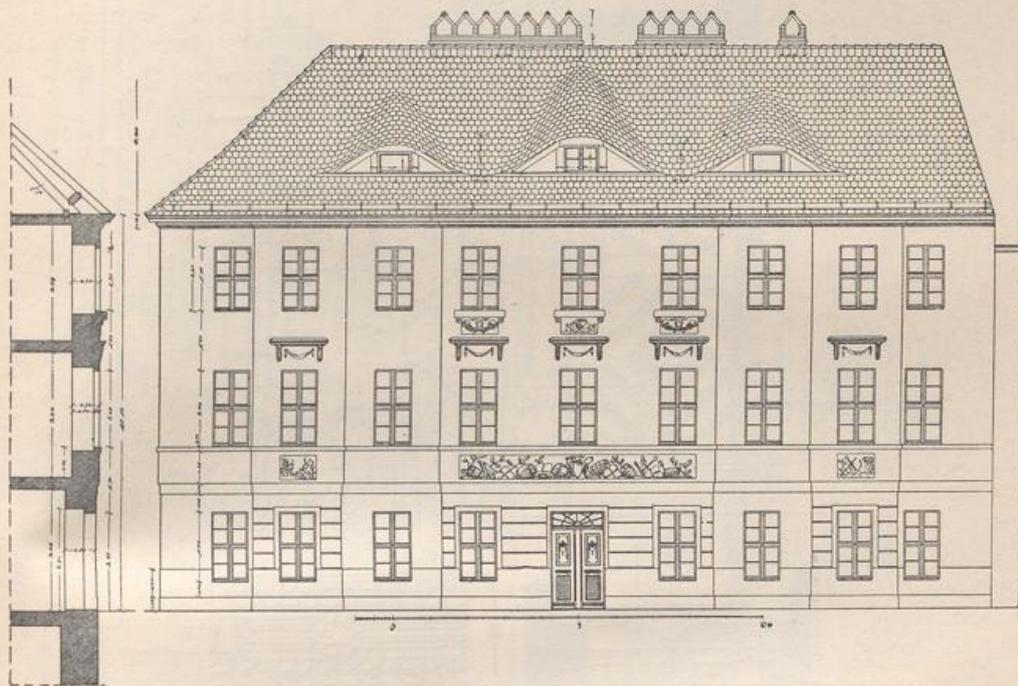
Abb. 88. Posen, Neuer Markt 5. (Grundriß in Abb. 87.)
Aufnahme Regierungsbaumeister Eberhard 1914, gez. von A. Loske.

Endlich sei noch auf das Haus Neuer Markt 5 verwiesen, daß als Eckhaus (Abb. 87) den Retablissementsgrundriß nur in Abwandlung übernehmen konnte. Hier ist auch der Anbau eines kleinen Seitenflügels für die Anlage des Grundrisses bestimmend gewesen. Indessen ist aus diesem das Retablissementsschema noch deutlich zu ersehen; wesentlich erscheint jedoch die Anlage der Treppe senkrecht zum Hausflur, wodurch der Vorflur in den Obergeschossen parallel zur Straßenfront gelegt erscheint. Das Äußere (Abb. 88) zeigt derartige Ähnlichkeit mit dem auf Seite 94 besprochenen Hause Abb. 84, daß man wohl mit Sicherheit auf den gleichen Baumeister schließen darf. Auch hier 3 Risalite mit bekrönenden Fledermausgaupen und Betonung der Risalitfenster des 1. Stockwerkes mit Konsolverdachungen und Festgehängen. Interessant ist, daß die schon beim Hause Alter Markt 78 erwähnte Freude an allegorischen Darstellungen (Taf. VIII) auch hier feststellbar ist, wobei jedoch an die Stelle kriegerischer Trophäen solche merkantilen

Gepräges treten, so z. B. der Merkurskopf, Warenballen, Tonnen, Zuckerhut, Anker, Füllhörner usw. Es scheint sich also um das Haus eines vornehmen Kaufmannes zu handeln, der hier, am Neuen Markt, seinen Warenstapel besaß.

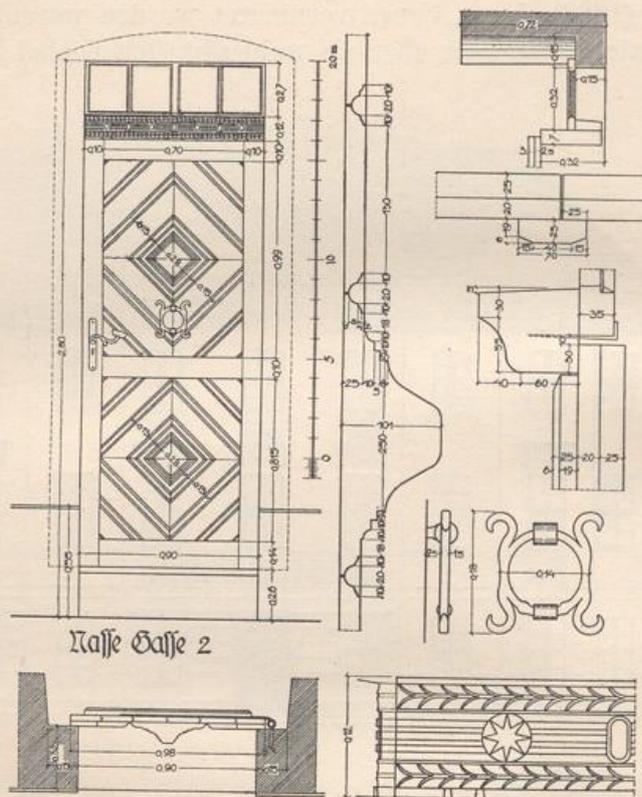
Abb. 89. Posen. Alte Haustür, Nasse Gasse 2.
Aufnahme des Verfassers.

Einfachere Türen mit verdoppelten Füllungen und schräger Verbreiterung weisen die Häuser Nasse Gasse 2 (Abb. 89) und Ostrowek 9 (Abb. 90) auf. Bei einzelnen der vorgenannten Beispielen sind Kerbschnittverzierungen sowie schmiedeeiserne Beschläge beachtenswert. Eine Zusammenstellung von Türdrückern aus Posen und Frau-stadt ist hier in Abb. 91 beigegeben und erweist den Hochstand der Schmiede- und Gießkunst des Landes.

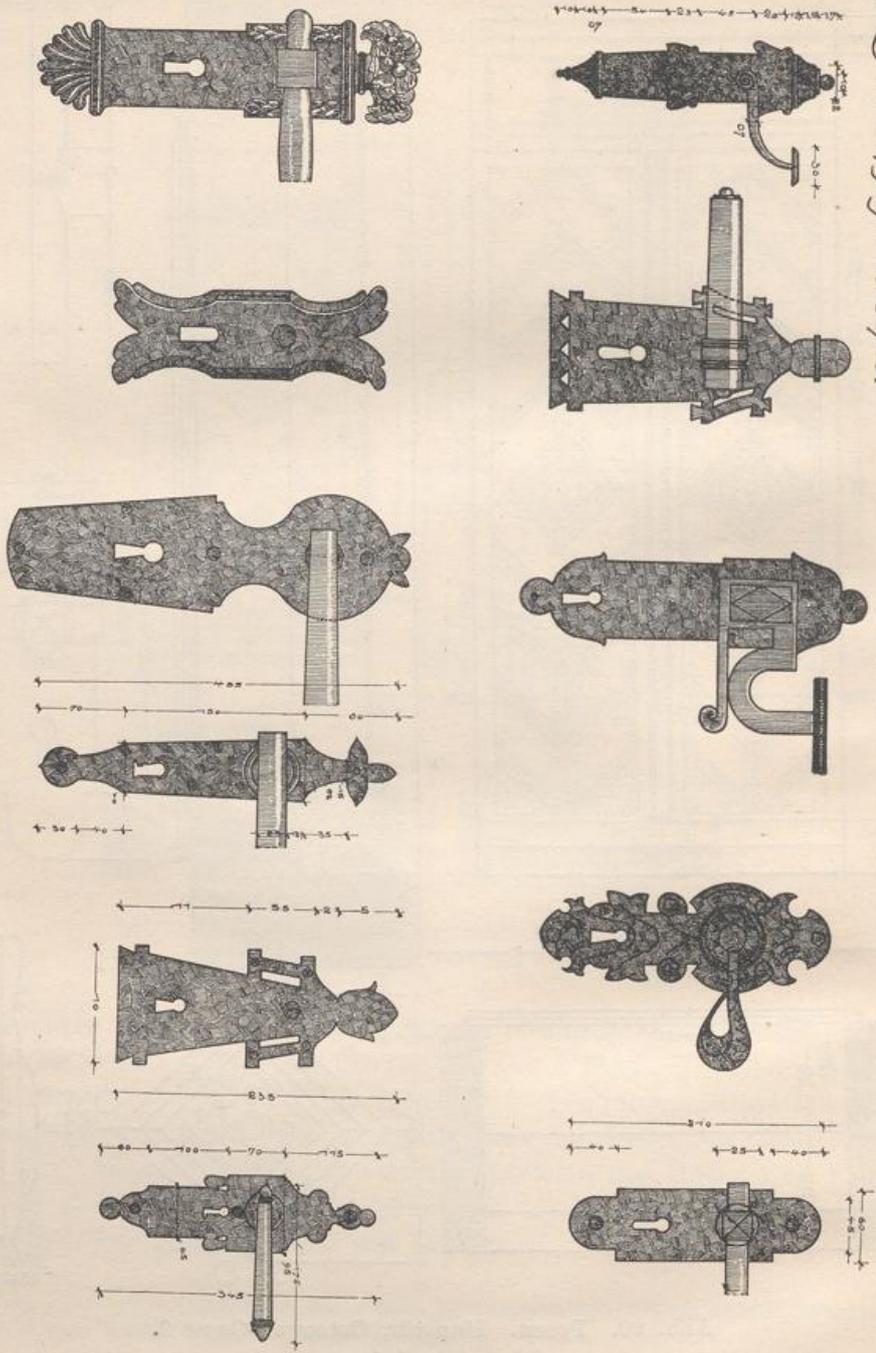
Abb. 91. Pöper und Fraustadt. Alte Türschilder.
 Aufnahme des Verfassers 1919, gez. Gucknecht.
