Das Bürgerhaus in den Posener Landen

Grotte, Alfred

Breslau, 1932

b) Meseritz

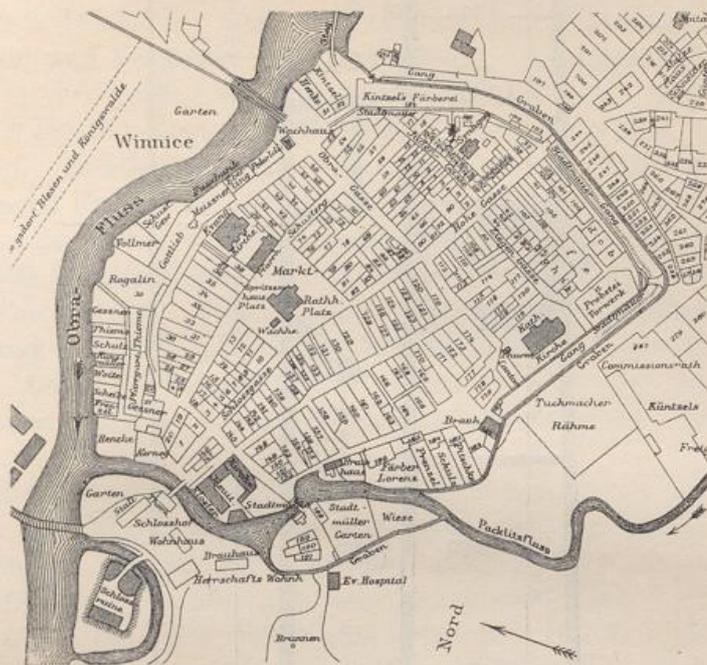
Abb. 92. Meseritz i. J. 1780.
Kopie einer Zeichnung des Ingenieurs I. Harnisch.

Ähnlich wie in Posen wurde, offenbar auf behördliche Anordnung, sofort nach dem Brande vom Bauinspektor Knüppeln ein „Projekt zum Retablissement“ entworfen; er teilte die abgebrannten Straßenzüge unter deren gleichzeitiger Regulierung in nahezu gleich breite Parzellen, die auf dem beigegebenen Stadtplan deutlich ersichtlich sind; hierbei wurden auch Hakenparzellen, ähnlich wie in Fraustadt geschaffen.

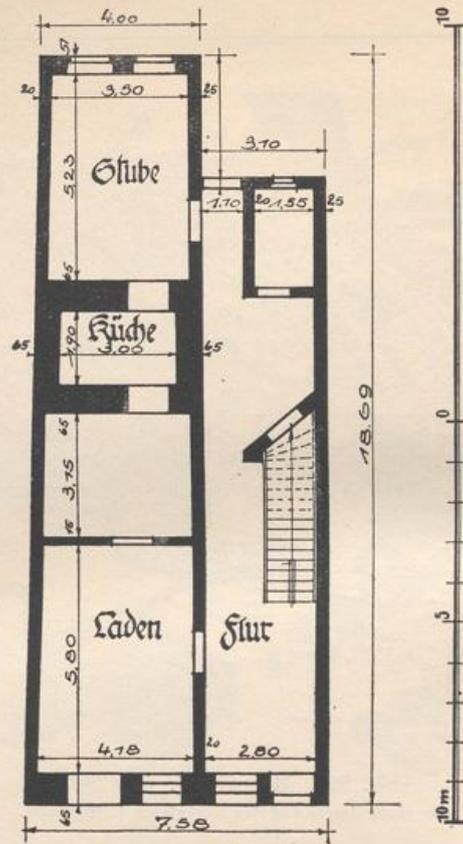
Abb. 93. Meseritz, Markt 18.

Eines dieser vom Brande verschont gebliebenen Häuser ist Markt 18 (Abb. 93 und 94), dessen Grundriß auffallende Analogien mit Fraustadt aufweist, hier wie dort offenbar auf einen schlesischen Bauherrn zurückzuführen. Dasselbe gilt vom Eckhause Posener Straße 150 (Abb. 95), das um 1830 erbaut (Maurermeister Rex?), also nach dem Brande von 1824, das alte Grundrißschema beibehält. Man darf vielleicht annehmen, daß es sich um ein Haus aus dem XVII. Jahrhundert handelt, das beim Brande weniger beschädigt war, wie dies auch vom Hause Kirchstraße 19 (Abb. 96) anzunehmen ist. In allen drei vorgenannten Beispielen ist das alte, schlesische Grundrißschema mit der zentralen, schwarzen Küche zu erkennen. Hierbei wurde jedoch wie bei Markt 18 die Form des Giebelhauses verworfen und ein sehr hohes Traufendach angelegt, das die ganze Tiefe des Gebäudes überspannt, ein überaus beachtenswertes Schema für das Bürgerhaus.

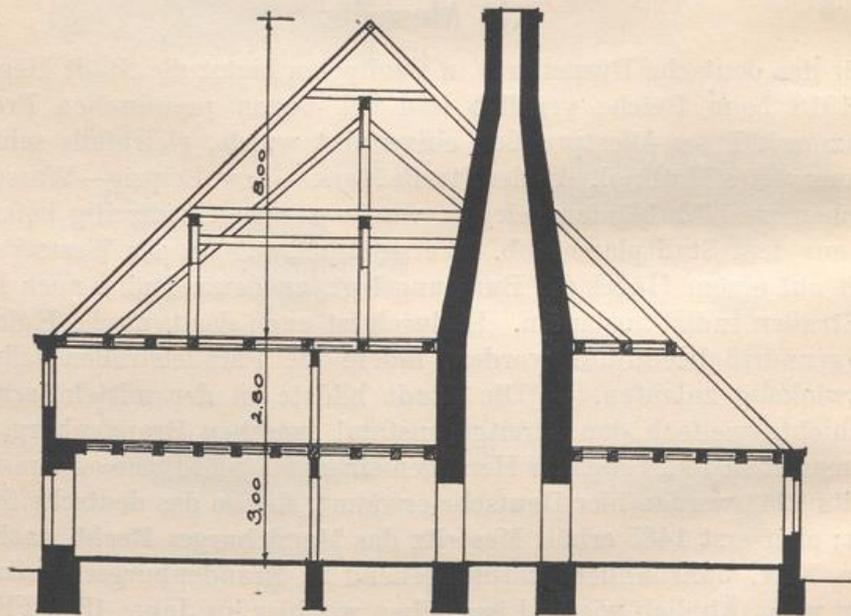
Abb. 94. Meseritz, Schnitt durch die „schwarze Küche“ in Abb. 93.
Aufnahmen des Verfassers.

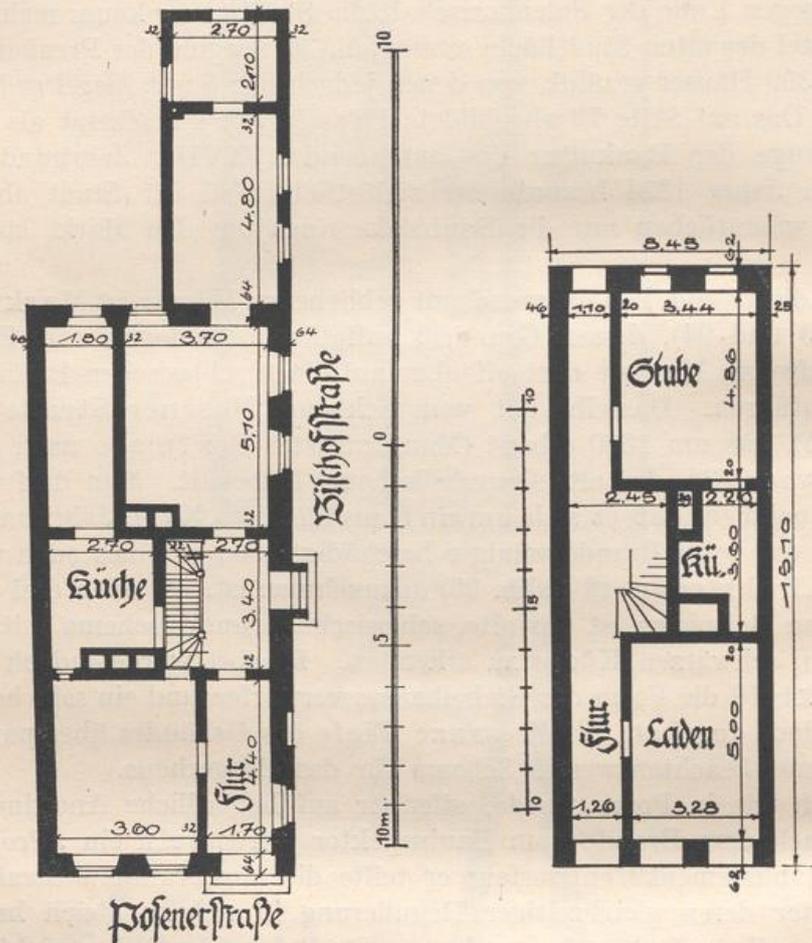
Abb. 95. Meseritz, Posener Straße 150, Abb. 96. Meseritz, Kirchstraße 19. erbaut um 1830 durch Mauermeister Rex (?)

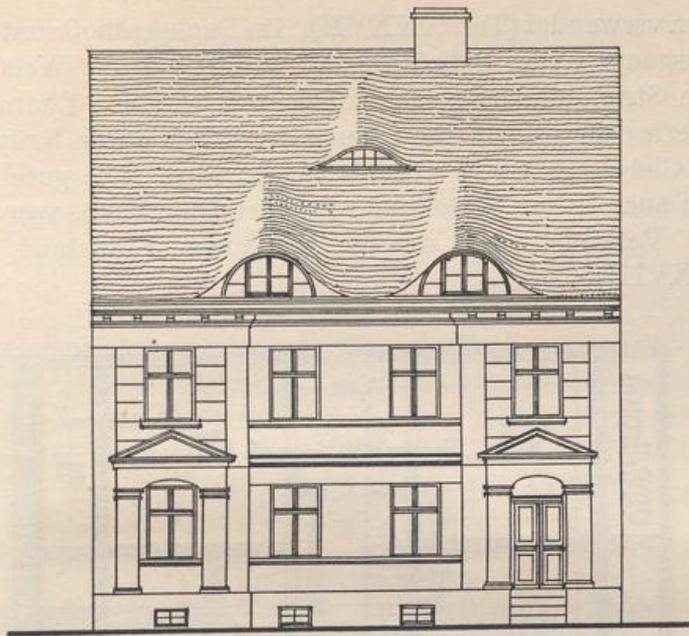
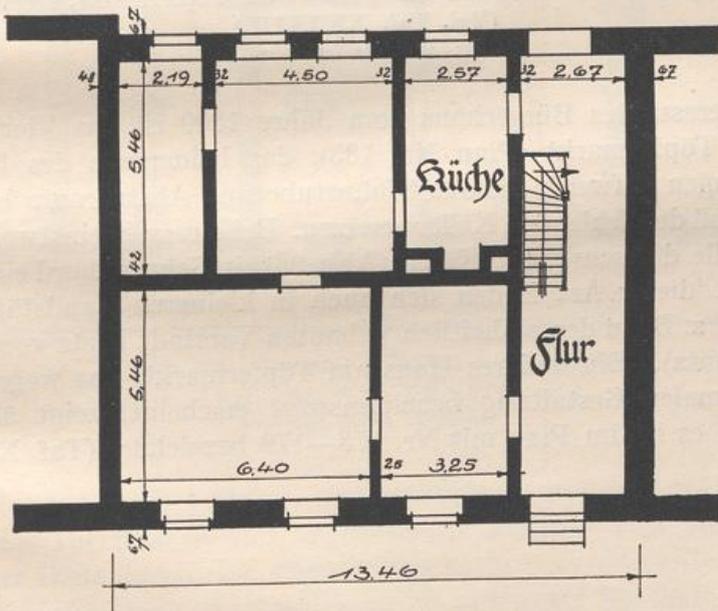
Abb. 97. Meseritz, Kirchstraße 16.
Aufnahme des Verfassers.

Diese Retablissementsbauten zeigen Grundrisse, deren auffallende Ähnlichkeit mit jenen der Stadt Posen unverkennbar ist. Im Hause Kirchstraße 16 (Abb. 97) sehen wir (wie dort) einen durchgehenden Hausflur mit eingebauter Treppe, der auch im Obergeschoß wiederkehrt, ähnlich Posen Gerberstraße 2 (S. 90). Die meisten Retablissementsgrundrisse der Stadt sind mit den hier mitgeteilten verwandt; dieser kann als typisch für Meseritz angesehen werden.

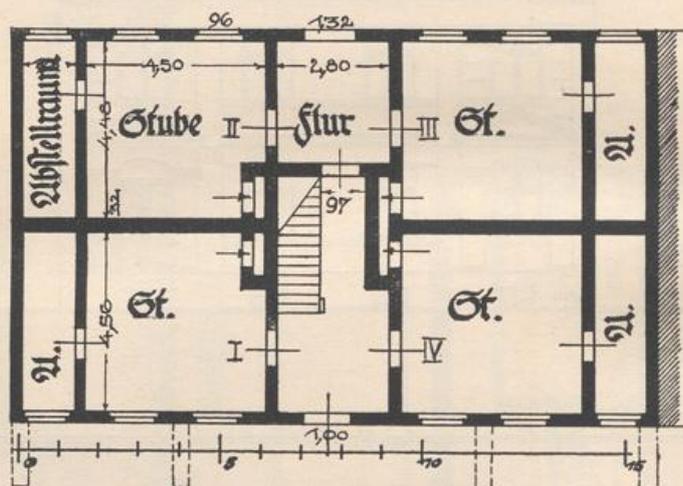
Abb. 98. Meseritz, Vierfamilienhaus am Töpfermarkt, 1800.
(Vgl. Taf. XXXVIII.)
Aufnahme des Verfassers.

Ein interessantes Bürgerhaus vom Jahre 1800 ist das Vierfamilienhaus am Töpfermarkt (Plan Nr. 183), das beiderseits des Flures je 2 Wohnungen aufweist, die aus Wohnstube und Abstellraum bestehen; letzterer soll den fehlenden Keller ersetzen. Bei diesen Kleinstwohnungen ist an Stelle der schwarzen Küche (Abb. 98) ein Schrankherd eingebaut. Grundrisse dieser Art finden sich auch in kleineren Landstädten der Neumark, z. B. in der einheitlich gebauten Vorstadt Kietz von Driesen (nach Grantz). Ein anderes Haus am Töpfermarkt, das wegen seiner guten formalen Gestaltung beachtenswert erscheint, zeigt ähnlichen Grundriß; es ist im Plan mit Nr. 178—179 bezeichnet (Taf. XXXVI).
