Von nordischer Volkskunst

Mühlke, Karl

Berlin, 1906

BEITRÄGE
ZUR
ERFORSCHUNG DER VOLKSTÜMLICHEN KUNST
IN
SKANDINAVIEN, SCHLESWIG-HOLSTEIN,
IN DEN KÜSTENGEBIETEN DER OST- UND NORDSEE
SOWIE IN HOLLAND.

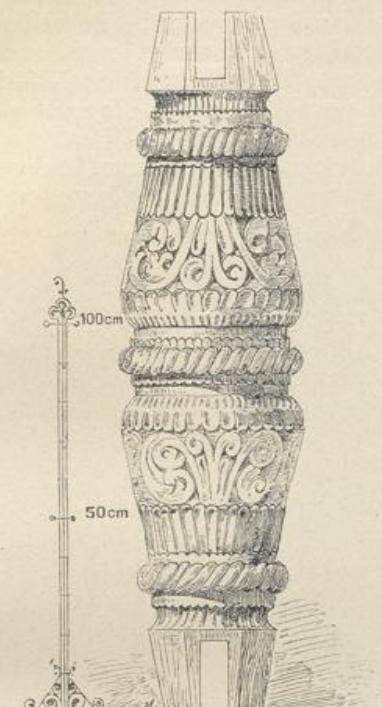
Abb. 3. Säule von einem
norwegischen Stabur.
(Jetzt im Nord. Museum in Stockholm.)

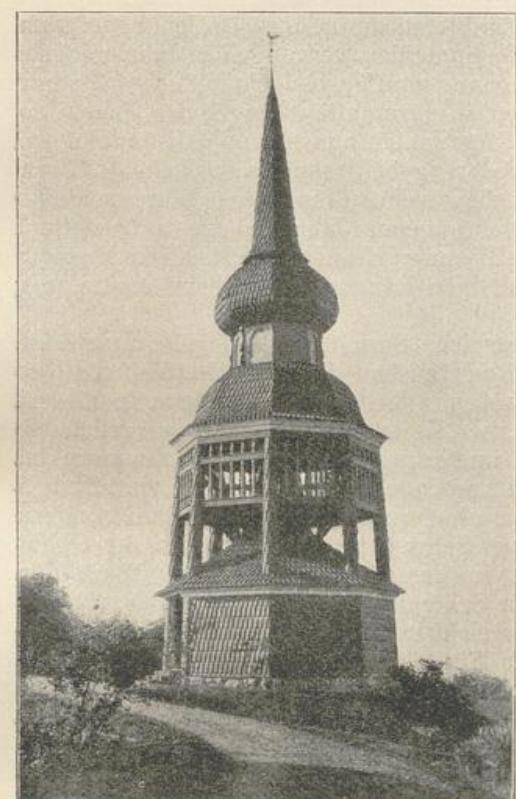
Abb. 14. Kirchturm zu Häsjo in Jämtland.
Nachbildung in Skansen.

Dab die Modestile der vergangenen Jahrhunderte selbst bis zum äußersten Norden hinauf ihre Einflüsse ausgeübt haben, hiervon geben einzelne kirchliche Holzbauten der Landschaften Jämtland und Norland Zeugnis. Es sind dies Kirchtürme, welche dem alten Gebrauch entsprechend als selbständige Glockentürme errichtet wurden und in ihren Umrissen den Renaissancebauten südlicher, vielleicht slawischer Landstriche ähneln. Von zwei derartigen Bauten hat Dr. Hazelius Nachbildungen in Skansen errichten lassen, von den Kirchtürmen zu Häsjo in Jämtland und zu Hällestadt. Abb. 13 gibt den erstgenannten Turm wieder, wie er sich neben der einfachen Holzkirche in der nordischen Landschaft erhebt. Abb. 14 zeigt denselben Turm in seiner Nachbildung auf Skansen. Die achtseitige geschwungene Kuppel mit dem Tambour, der Zwiebelkuppel, dem spitzen Dachspieß und dem krönenden Hahn auf der Spitze ist fast eine genaue Nachbildung deutscher und niederländischer Renaissancetürme, und doch gibt der schindelbekleidete Sockelbau, der durchbrochene Turmschaft mit den runden Ständern und dem Holzgitterwerk dazwischen dem Bauwerk einen eigenartigen urwüchsigen Charakter. Der ähnlich konstruierte Hällestadtturm entwickelt sich aus einem viereckigen, vollständig durchbrochenen Unterbau und endet gleichfalls in einer achtseitigen spitzen Pyramide.

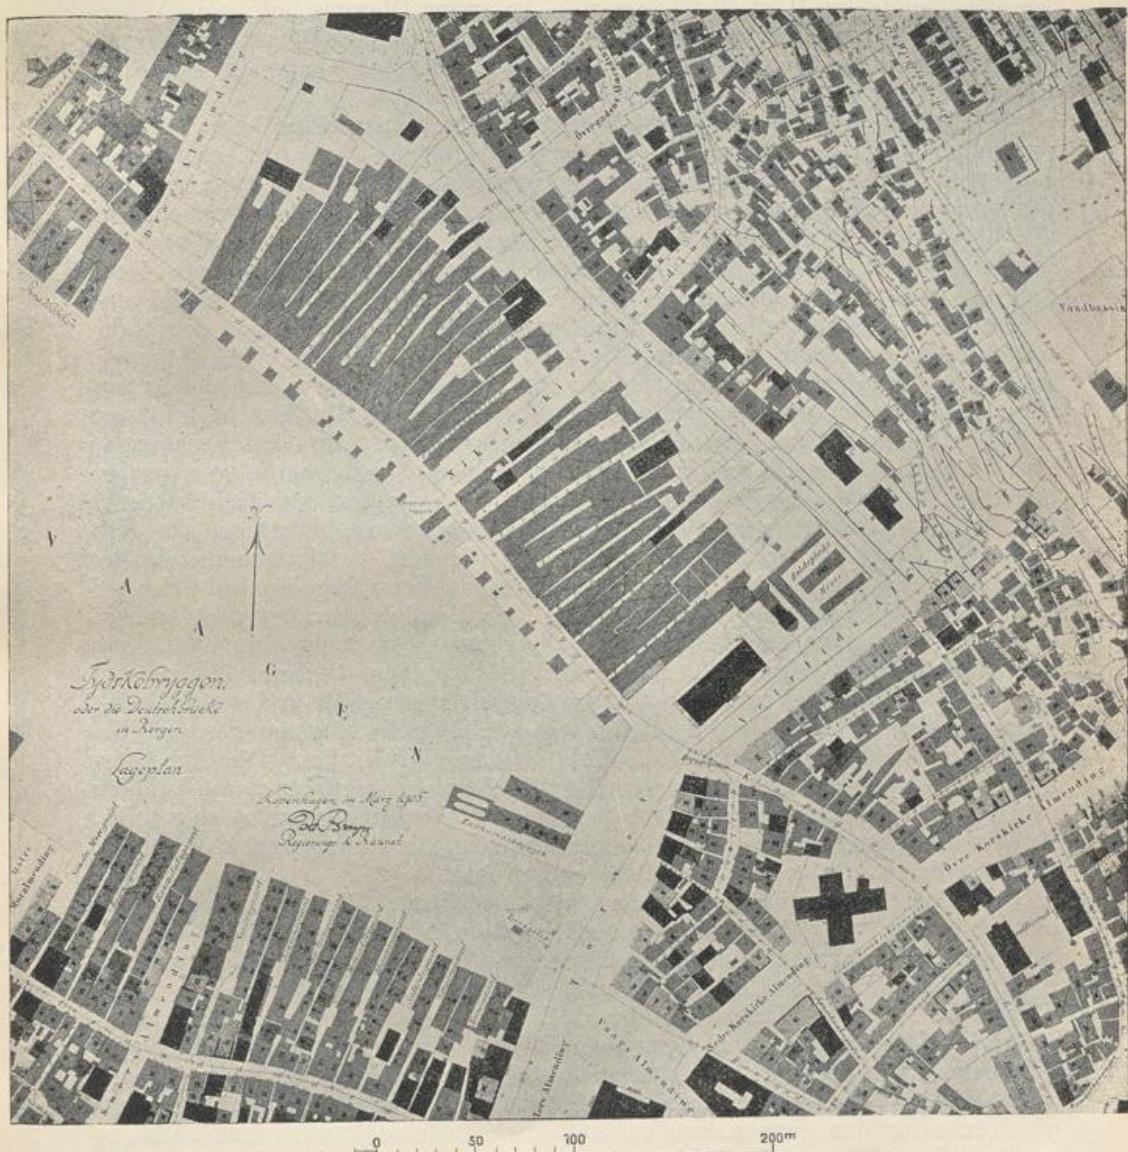
Abb. 36. Lageplan des Hafens in Bergen.

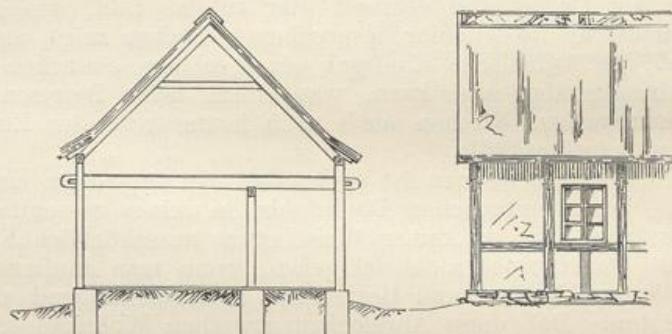
Abb. 44. Haus auf Bornholm.

Nun fehlen bei den einfachen ländlichen Bauausführungen auf Bornholm selbst heute noch die Schwellen, wie Einsender dieses sowohl an fertigen Häusern, wie an Neubauten, die in der Ausführung begrißen waren, feststellen konnte. Die Stiele (Abb. 44) werden auffallenderweise unmittelbar auf das Fundament gesetzt, das aus möglichst lagerhaften Kalkstein- oder Granitbruchsteinen ohne jeden Mörtel sorgfältig zusammengelegt und nur von außen mit Kalkmörtel gefügt wird. Die Häuser, bei welchen die Wandfache mit Lehmstaken ausgesetzt sind, zeigen ein Strohdach; in den Wänden und Dächern fehlen Kopfbänder und Streben gänzlich. Die Sparren klauen sich auf ein Rähm auf, die Außenwände der durchweg nur eine geringe Tiefe zeigenden Häuser werden zusammengehalten durch balkenartige Hölzer von stark rechteckigem Querschnitt (etwa 13 cm breit, 21 cm hoch), welche mit einem verkeilten Zapfen durch die Stiele der Außenwände hindurchgehen.

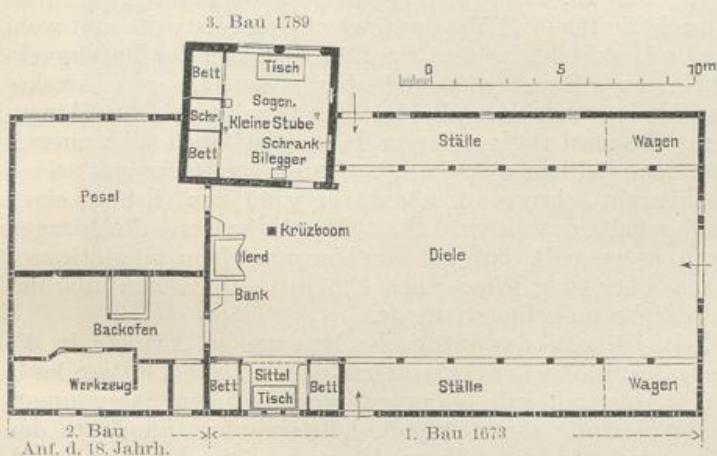
Abb. 88. Grundriß des Heldtschen Hauses.

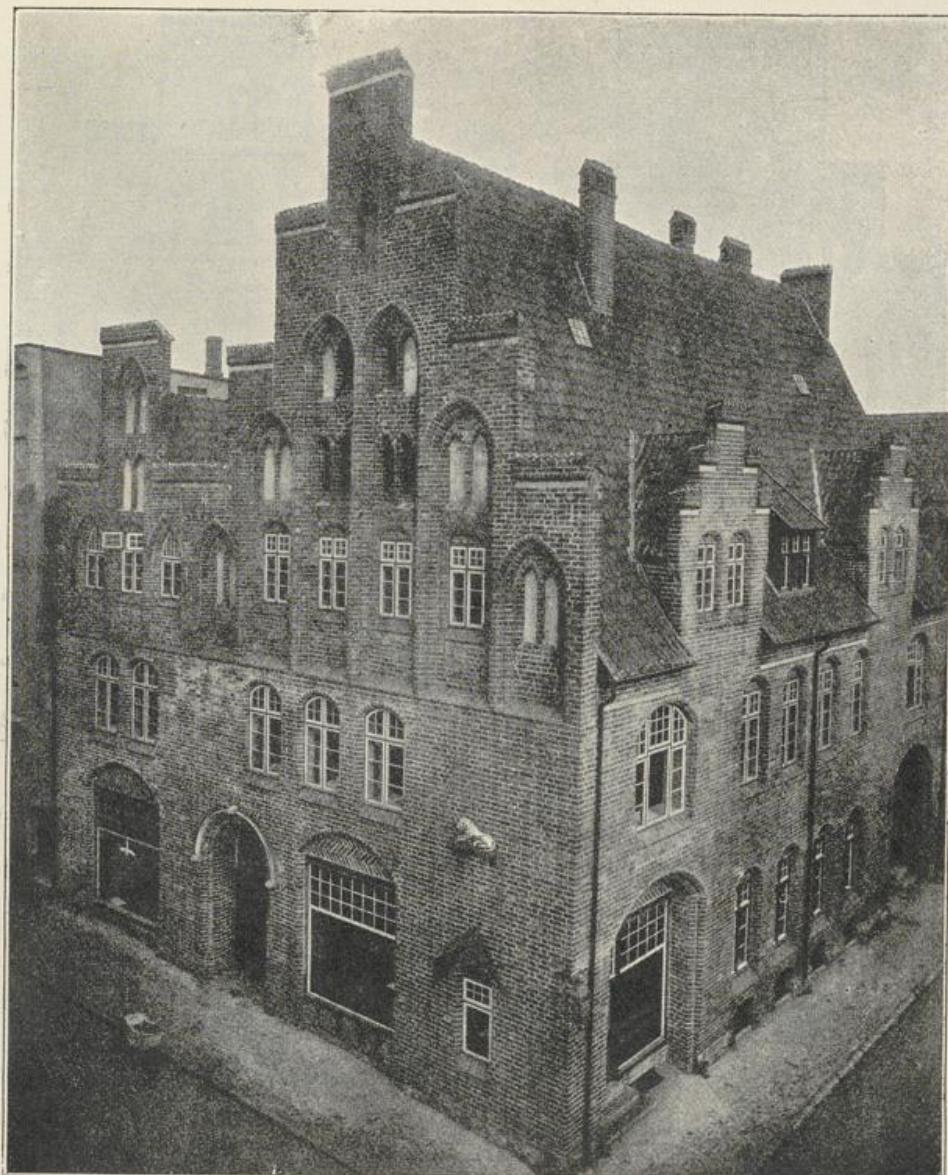
Abb. 150. Ansicht des Hauses der Löwenapotheke nach dem Umbau.
Ecke Johannis- und Königstraße.

Bei dem Umbau sollte das Haus im Untergeschoß für Läden und in zwei Obergeschossen für Wohnungen hergerichtet werden. Gefordert wurden vier Ladenräume, davon zwei für den Betrieb der Apotheke. Die Einteilung des Grundrisses war im wesentlichen gegeben, es kam also nur darauf an, die Formen des neuen dem Charakter der alten Fronten nach Möglichkeit anzupassen. Ein Glück war es dabei, daß an dem romanischen Giebel nach dem Grundriß des neuen Hauses fast gar nichts geändert zu werden brauchte und auch die Mauern der Untergeschosse hier so wenig Durchbrechungen erhalten konnten, daß der Charakter dieses Giebels in nichts gestört wurde, vielmehr durch Freilegung der früher verbauten Teile für die ganze Wirkung bedeutend gewonnen hat.

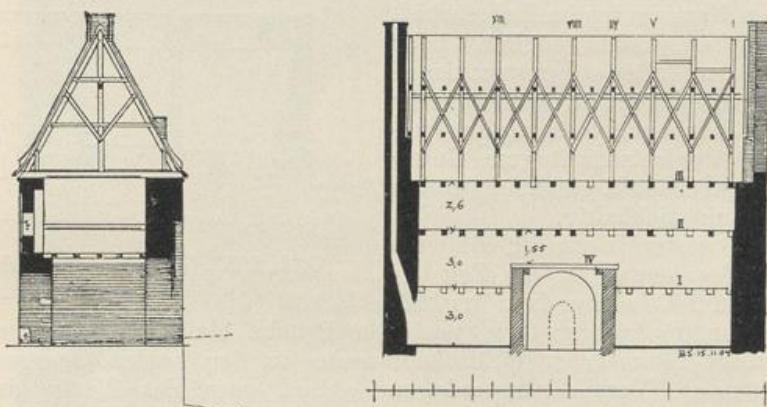
Abb. 206 u. 207. Querschnitt und Längenschnitt des Kuhtores.

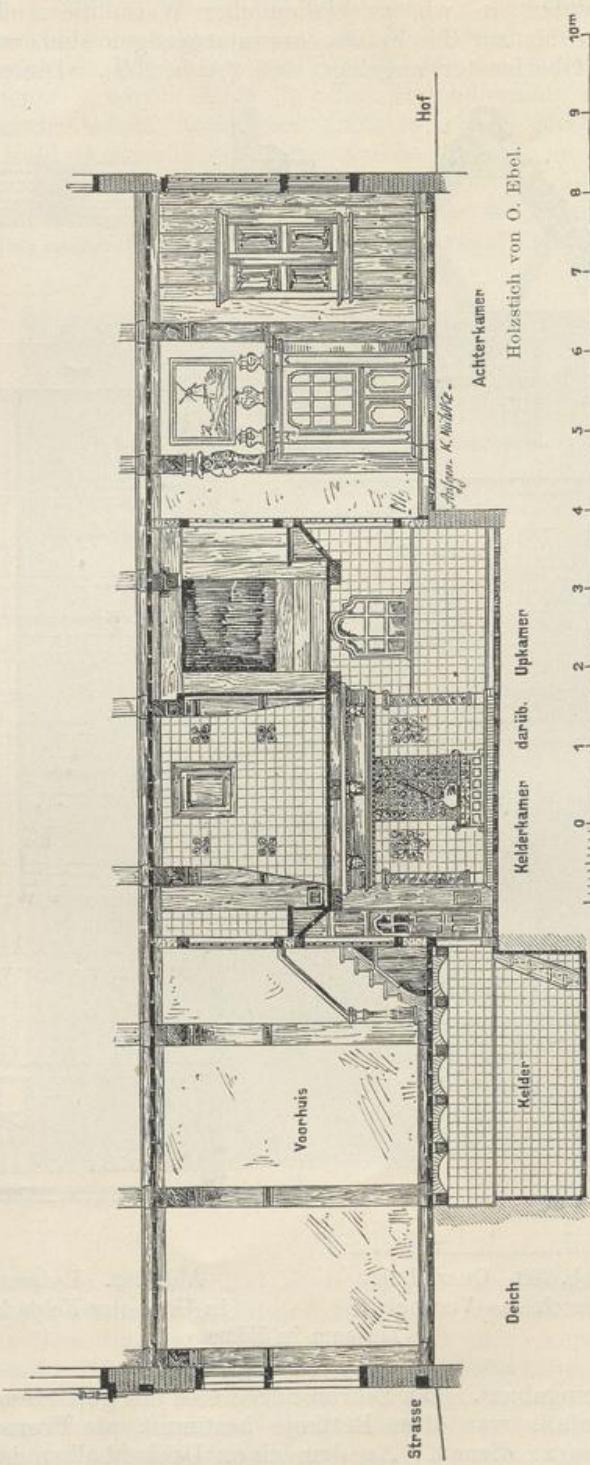
Abb. 264. Museum in Edam. Längenschnitt durch Erdgeschoß und Keller.

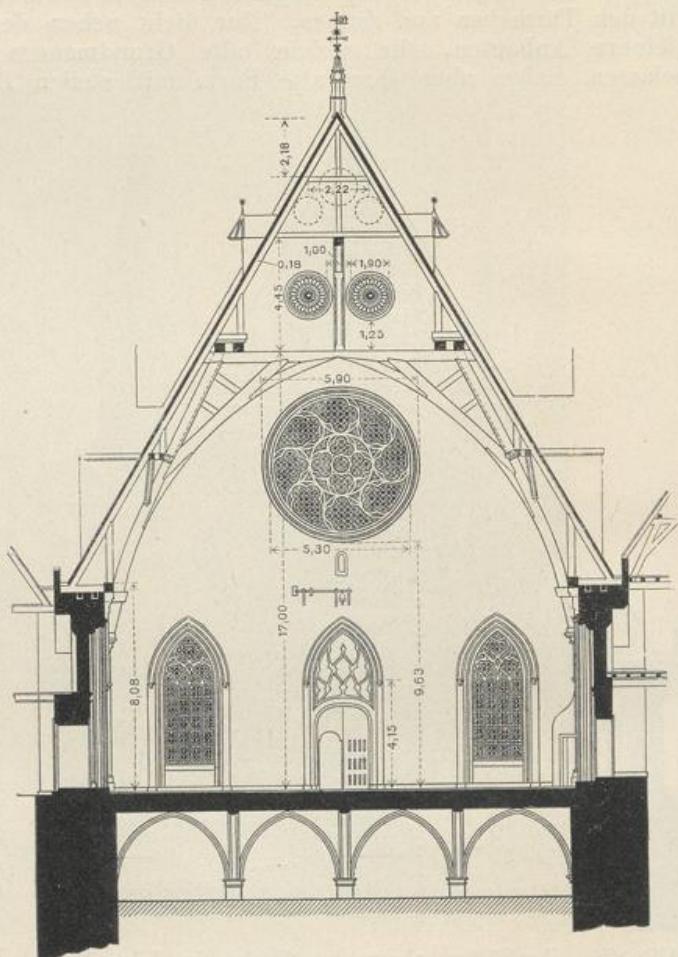
Abb. 287. Schnitt durch den Rittersaal.
(1859 vor dem Umbau.)
