Von nordischer Volkskunst

Mühlke, Karl

III. Der Rittersaal im Binnenhof im Haag und seine Wiederherstellung.

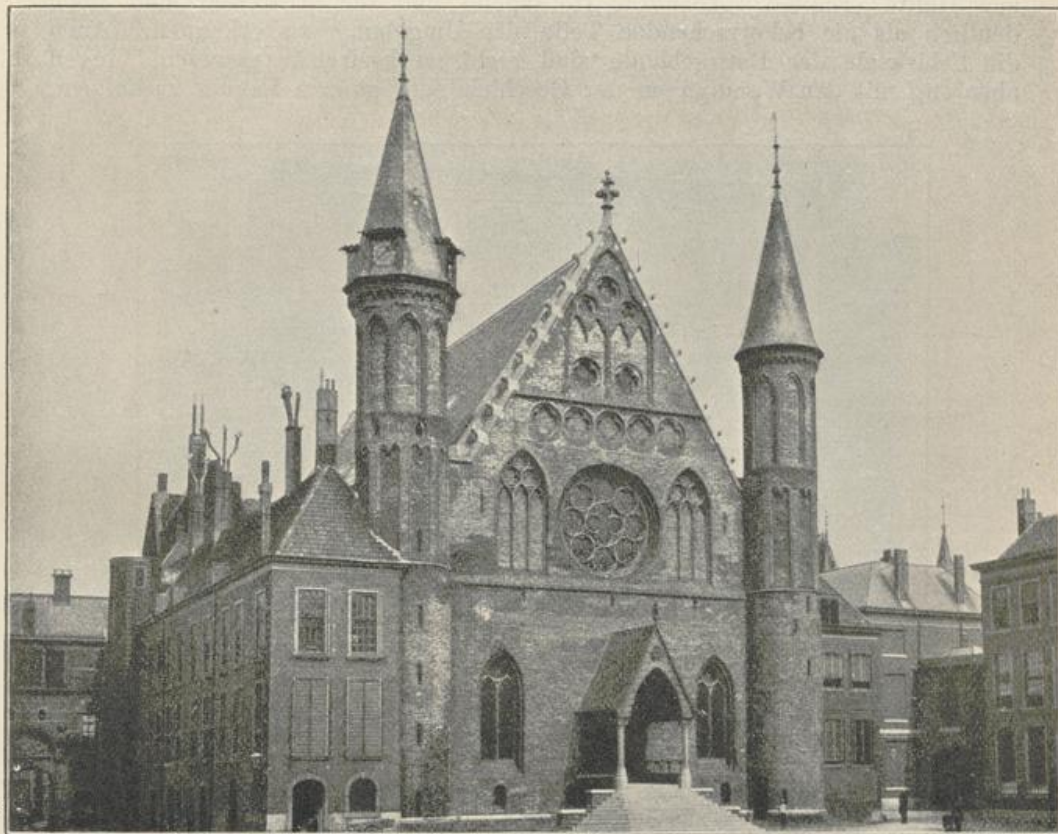
Abb. 281. Der Rittersaal vor der Wiederherstellung (1896).

Während Abb. 281 den Bau vor 1861 mit den späteren Anbauten wiedergibt, stellt die Abb. 285 den Zustand im Herbst v. J. kurz vor Abschluß der äußeren

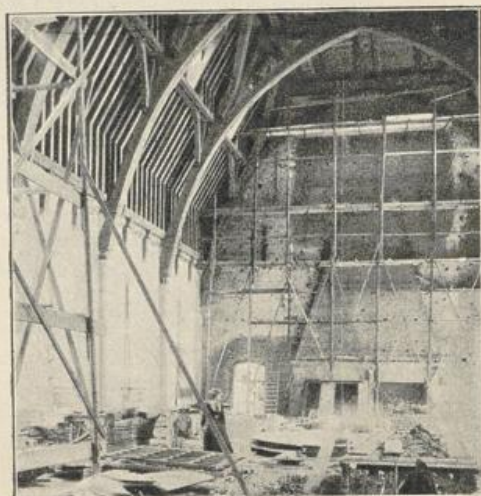
Abb. 292. Inneres des Rittersaales während der Wiederherstellung 1903.

stand vor dem Umbau vom Jahre 1860 wieder.) Abb. 292 zeigt die Ansicht des Innenraumes im Herbst 1903 während der Wiederherstellungsarbeiten. Abb. 288 u. 289 sind geometrische Darstellungen des wiederhergestellten Dachwerks. Die aus vollkantigem Eichenholze hergestellten Sprengwerke der Binder setzen auf Halbsäulen auf, die den Seitenwänden vorgelagert sind. Da Eichenholz von so großen Abmessungen im Lande nicht mehr zu beschaffen war, mußte es von außerhalb, aus Bayern, bezogen werden. Die Pfetten sind bei ihrer großen, 6 m überschreitenden Spannweite durch starke Kopfbänder verstärkt. Bei den Hauptpfetten besteht diese Verstärkung aus
