Die Baudenkmäler in Frankfurt am Main

Die Johanniter-Kirche

DIE JOHANNITER-KIRCHE.

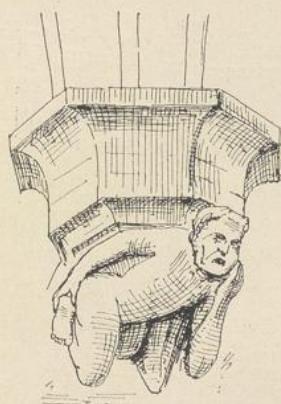
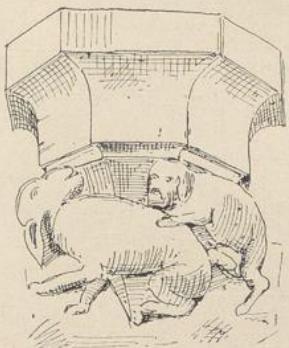
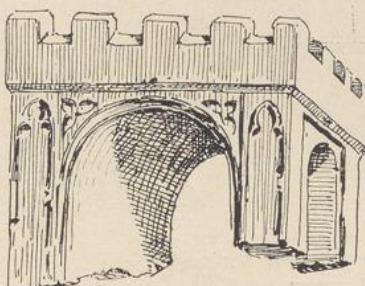
Fig. 312. Johanniter-Kirche; Konsole.

Fig. 313. Johanniter-Kirche; Konsole.

Fig. 314. Johanniter-Kirche; Fragment.

Bei dem Abbruch der Kirche fand man einige Gebeine und mehrere Grabsteine. Letztere, von denen auch der ältere Lersner berichtet, wurden ebenso wie die aus dem XVII. Jahrhundert stammende, aus Eisenblech gearbeitete Wetterfahne dem Historischen Museum überwiesen. Die gleichfalls vorgefundenen Kanzelreste erhielt die katholische Kirchengemeinde in Bornheim. Die beiden figürlichen Konsolen (nackte männliche Figur und Hase mit Hund) sind in Fig. 312 und 313, ein im Schutt gefundenes Steinfragment in Fig. 314 nach Reiffenstein wiedergegeben.

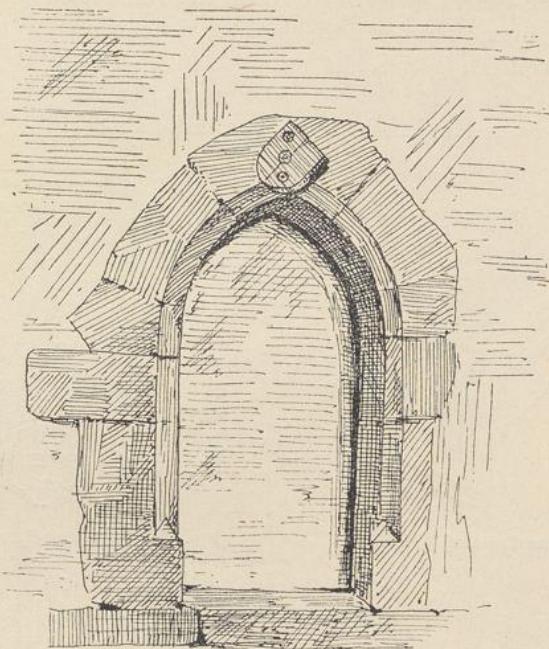
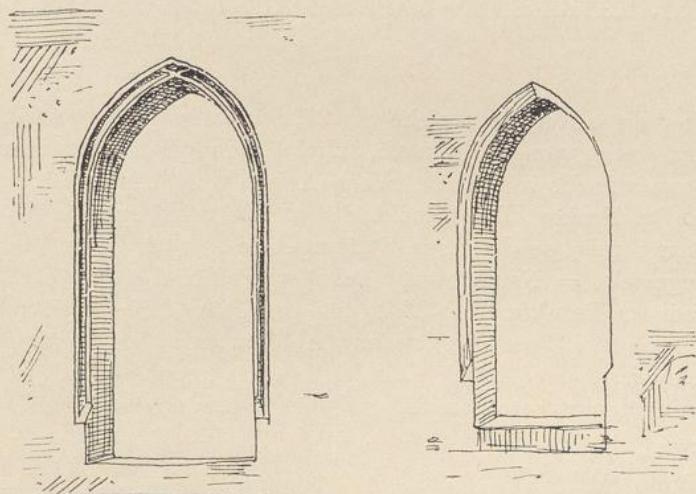
Fig. 323. Johanniter-Hof; Thüre im Erdgeschoss.

Fig. 324—325. Johanniter-Hof; Thürchen im Hauptbau.

Wappen in Fig. 323, zwei spitzbogige Thürchen aus dem Hauptbau in Fig. 324—325, ein Kragstein in Fig. 326 wiedergegeben.
