Die Kunstdenkmäler im Großherzogthum Hessen

Schäfer, Georg

Darmstadt, 1898

Nürnberger Thürmchen

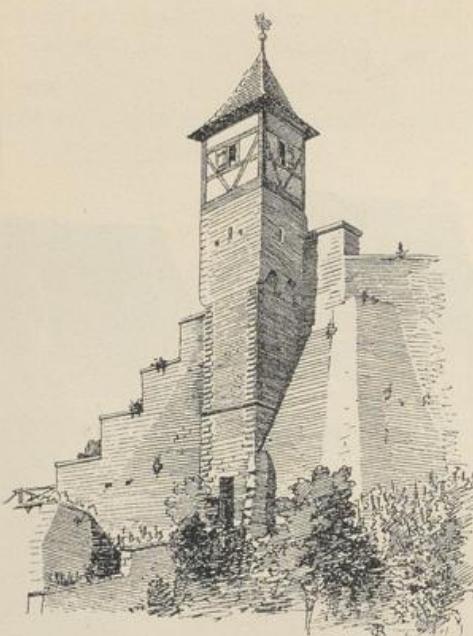
Am Abhang des Eulenberges und unweit des rothen Thurmes ragt auf einem Vorsprung des Palatialwehrzuges das Nürnberger Thürmchen empor. (Fig. 111.) Das kleine Bauwerk ist von rechteckiger Plananlage und schlankem Aufbau. Unter Vermittelung eines Bogenfrieses an Ost- und Westseite nimmt der Oberbau die Gestalt eines Schiesschartengeschosses an, auf welches ein Fachwerkabschluss mit Ziegel-

Fig. 111. Wimpfen a. B.
Nürnberger Thürmchen.

dachung folgt. Der Name des Thürmchens und der Doppeladler der alten Norisstadt gelten als Wahrzeichen der von dem befreundeten Nürnberg gespendeten reichen

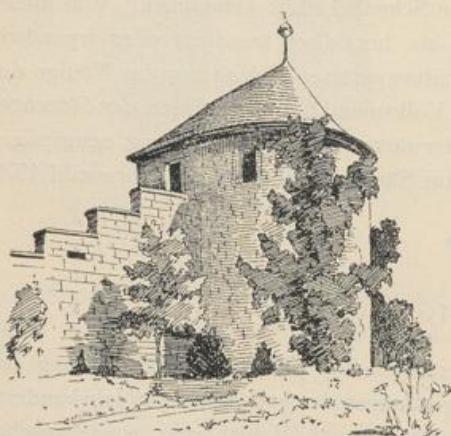
Fig. 112. Wimpfen a. B.
Mauerthurm am Feuersee.

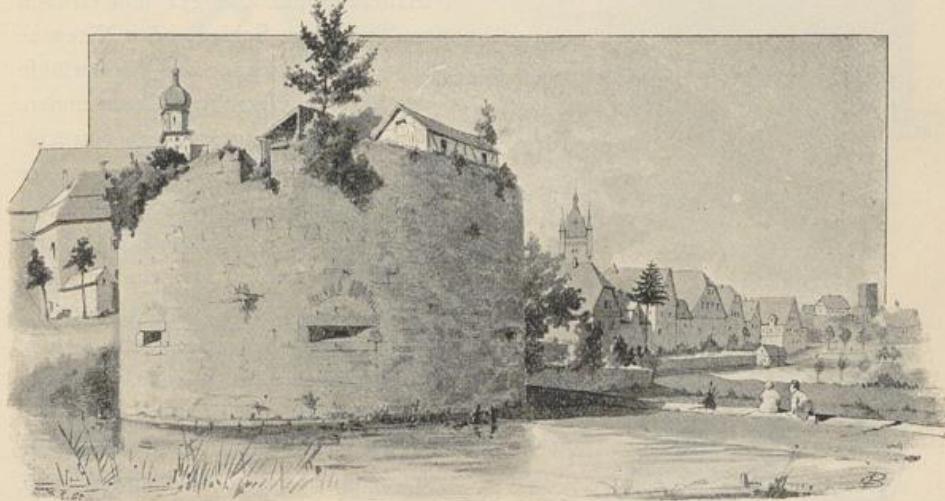
Fig. 113. Wimpfen a. B. Bollwerk am Schiedsee.
