Die Kunstdenkmäler im Großherzogthum Hessen

Schäfer, Georg

Darmstadt, 1898

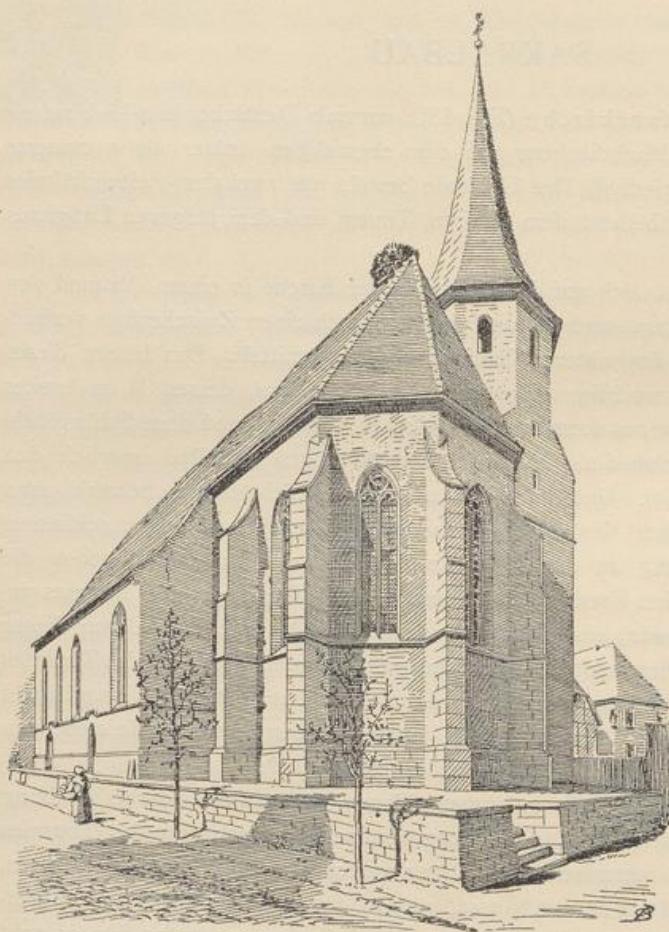
Fig. 181. Kürnbach. Pfarrkirche.

Die evangelische Pfarrkirche (Fig. 181), vormals Deutschordens-Liebfrauenkirche, liegt inmitten des Marktfleckens auf dem ehemaligen, später als gemauerte Terrasse umgestalteten Friedhof. Das Gebäude besteht aus zwei dem Zeitverhältniss nach unterschiedenen Bautheilen: dem älteren Thurm und dem jüngeren Langhaus mit Chor.

Der Thurm erhebt sich auf der Nordseite der Kirche in einem Abstand von 2,70 m neben der Choranlage und ist mit letzterer durch einen Zwischenbau verbunden, der den Zugang in das untere Thurmgeschoss vermittelt. Das Innere dieses Geschosses ist von einem wuchtigen Kreuzgewölbe überspannt, dessen 34 cm breites ungegliedertes Rippenwerk aus formlosen Tragsteinen aufsteigt und ohne Schlussstein im Scheitel sich durchschneidet. Einfache Lichtöffnungen erhellen spärlich den düsteren gruftartigen Raum. Unterhalb der nördlichen Lichtöffnung bemerkt man einen vermauerten Thürsturz, der auf einen ehemaligen Zugang von aussen schliessen lässt und dessen Anordnung zu der Annahme hindrängt — worauf auch schon die fast den Boden berührenden Kreuzrippen deuten — dass die Tiefe des Raumes ursprünglich beträchtlicher war, als diess jetzt der Fall ist. Ohne Zweifel war dieser Raum der Chor einer früheren kleineren Kirche, zumal an der Westseite des Thurmes Spuren einer Dachlinie sichtbar sind, die zur Annahme eines ehemaligen Langhauses berechtigen, das infolge der Erbauung des jetzigen neben dieser Stelle stehenden spätgotischen Langhauses als überflüssig niedergelegt wurde.

Die gediegene Quadertechnik am unteren Thurmgeschoss, seine derbe Wölbung und rundbogigen schlüchten Eingänge, hinzugenommen die Isolirung des Thurmes könnten zur Vermuthung romanischen, wohl gar vorromanischen Ursprunges führen, wenn nicht Sockel und Simse an den Aussenwänden durch ihre frühgotische Formgebung eine solche Zeitstellung abwehrten. — Oberhalb des genannten Simses geht die quadratische Gestaltung des Thurmes in's Achteck über. Hier hat eine jüngere Zeit gebaut. Die Stichbügen der Schallöffnungen deuten auf vorgerückte Renaissance. Dem gewaltigen Dachstuhl des 1720 neuerrichteten Thurmhelmes sieht man es an, dass damals die Beschaffung des Holzwerkes keine erheblichen Kosten verursachte und
