Geschichte der Holzbaukunst in Deutschland

Lachner, Karl

I. Abschnitt. Die Konstruktion

Die ältere Gestalt des Ständerhauses.

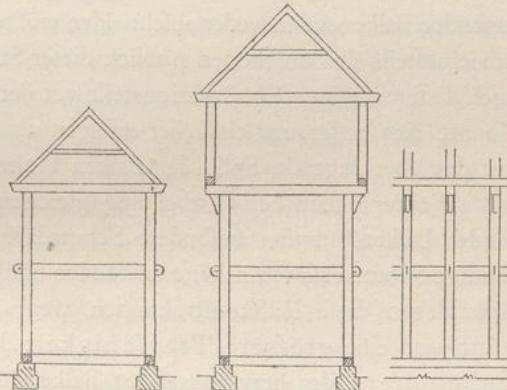
Fig. 11.

Häusern kein Rahmholz liegt und die Ständerzapfen direkt in jene eingreifen (Fig. 11), so wird es erklärlich, wenn das Balkenende über den Ständer hinausragt; denn nur so war eine wirklich dauerhafte Verbindung möglich und ein Ausreissen des Balkenkopfes nicht zu befürchten. Bei dem Mangel von Rahmhölzern wird in der That die Vorkragung eine konstruktive Notwendigkeit. Diese zweckdienliche, ursprünglich nur für zwei Geschoffe berechnete Konstruktionsweise wurde aber bei der Aufführung eines dritten Geschoffes ohne Abänderung beibehalten, indem man der vorkragenden früheren Dachbalkenlage ohne weiteres das höhere Geschoß aufsetzte; so dass also die spätere Bauweise ganz naturgemäß aus der älteren Konstruktionsart hervorwuchs.

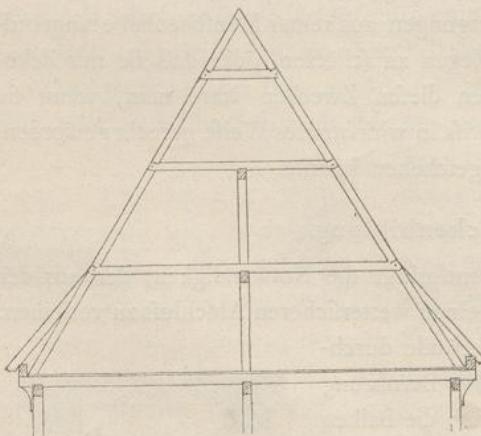
Fig. 15.

also streng genommen ein mehrgeschoßiger Dreiecksverband den Kern der eigentlichen Dachkonstruktion (Fig. 15). Den Längsverband stellen die Unterzüge, sowie mehrfach gekreuzte Windlatten unter den Sparren her.

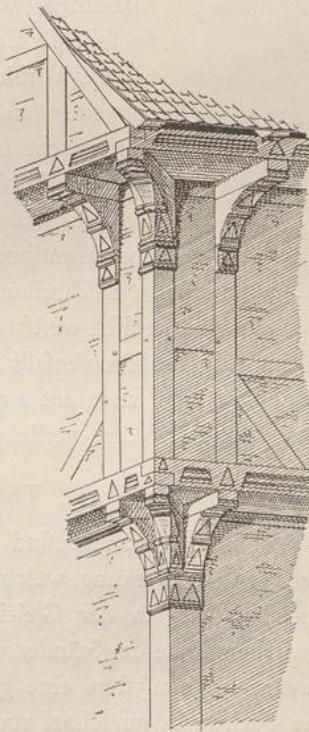
Fig. 17.

überplatten sich die zwei gleich hoch liegenden Schwellen der Lang- und Giebelseite, und hierauf folgen, den Kopfbändern entsprechend, drei Ständer, die je nach der Grösse der Auskragung, bald näher bald weiter von einander stehen. An dem höher gelegenen Stockwerk oder, wenn ein solches nicht vorhanden, an dem vorgekragten Dachgeschoße pflegte man hingegen dieselbe Anordnung nicht zu wiederholen; hier beschränkte man sich auf ein einzelnes zur Ecke diagonal gerichtetes Kopfband, so dass die Entfernung der Eckständer mit jedem neuen vorgekragten Geschoße wuchs.

So logisch und konstruktiv tadellos die Auskragung der Geschoße über den Balkenenden erscheint, so wenig kann sie an den anderen Seiten konstruktiven Gründen zugeschrieben werden. Die Anordnung von Stichbalken (Fig. 16 u. Fig. 17), welche entweder den letzten oder vorletzten Hauptbalken der Reihe eingezapft sind und die ganze Last der oberen Stockwerke, sowie des Daches aufzunehmen haben, ist weit eher ein Konstruktionsmangel. Hier walten andere Gründe: die Vorteile, welche man auf den Langseiten durch das konstruktiv Naturgemäße erreicht hatte, suchte man auch an den Giebelseiten herbeizuführen, und zwar schon um deswillen, weil es unschön gewesen wäre, wenn man bei Eckgebäuden die eine Straßenseite reich gegliedert, die anderen flach behandelt hätte. Schliefslich mag der Umstand auch fördernd mitgewirkt haben, dass infolge der in Niedersachsen beliebten Stellung der Häuser nur die Eckgebäude, die den einen Giebel der Straße zuwenden, mit der mangelhafteren, schwächeren Konstruktion hätten versehen werden müssen. Als wahrscheinlich will es uns daher auch dünken, dass Niedersachsen die eigentliche Heimat dieser Bauweise ist, während sie Westfalen mit seinen der Straße zugewendeten Giebelseiten erst später von dorther übernahm.

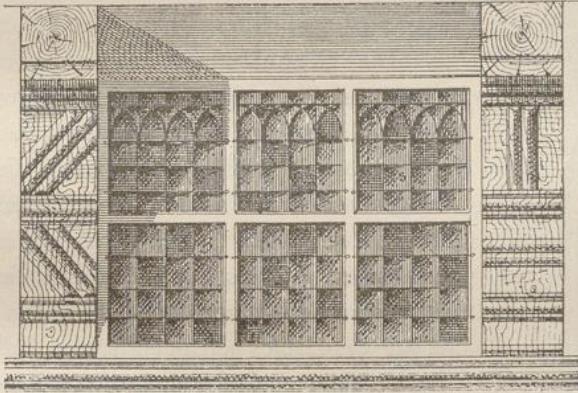
Fig. 19.

Allgemein gebräuchlich war es, die Boden- und Lagerräume mit rechteckig geschnittenem hölzernem Stab- oder Gitterwerk abzuschliessen, das mancherorts bis heutigen Tages seine Stelle behauptet hat.

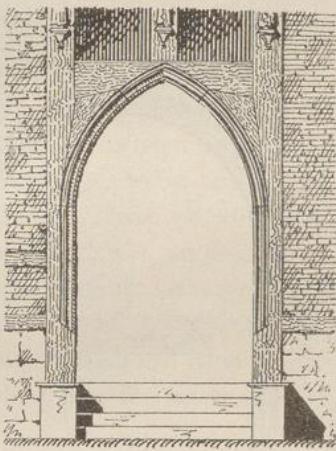
Fig. 20.

Größeres Gewicht wurde auf die architektonische Behandlung von Thüröffnungen gelegt; außer einem Spitzbogen, der sie oben abschloß, wurde ihnen auch ein umrahmendes Profil beigegeben, sowie ihr Sturzriegel durch eine vorgenagelte Profillatte gefäumt (Fig. 20).

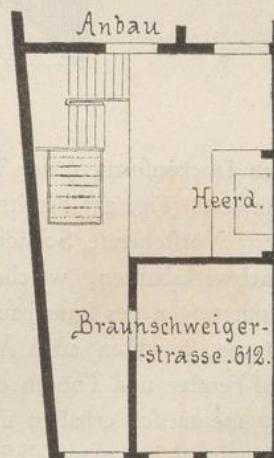
Fig. 22.

Auf dem Flure (Fig. 22) stand die einzige Feuerstelle im Hause, die ihn naturgemäß zu dem Mittelpunkt des häuslichen Lebens erhob; hier hatte die Hausfrau ihren Sitz, von hier aus konnte sie das Treiben ihres Gefindes überwachen. Die Feuerstätte bestand aus einem mächtigen offenen Herde mit breitem steigbaren Kamin, der sich stets an eine der beiden Grenzmauern lehnte und unten in einen Rauchfang endete; manchmal findet sie sich so eingebaut, dass das Tageslicht nur durch den Schornstein seinen Weg findet, was schwerlich bei der ersten Anlage beabsichtigt war.

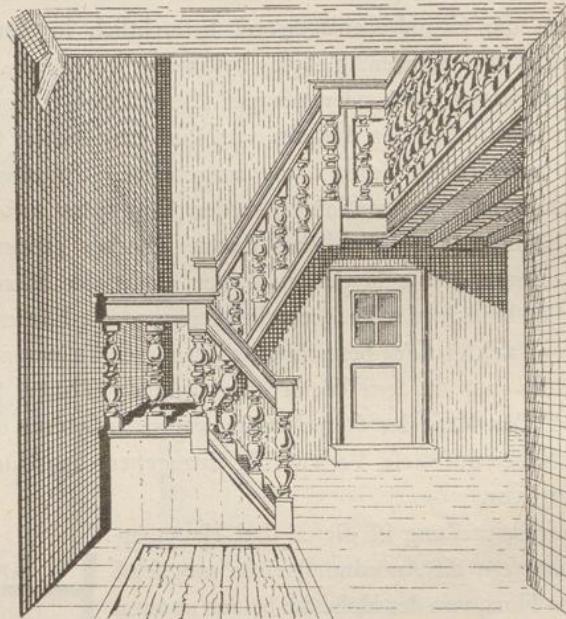
Fig. 23.

den Dockenformen, der Typus der später zu besprechenden Treppen des 16. Jahrhunderts (Fig. 23) bereits im 15. Jahrhundert feststand.

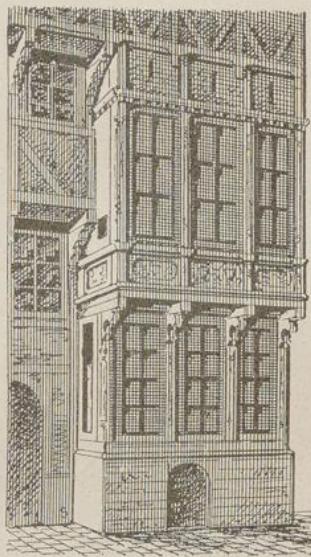
Fig. 30.

sie älteren schon bestehenden Ständerbauten einfach angeflickt (Fig. 30). Später, von 1590 ab, schließen sie sich dem Hauptbau inniger an, werden gleich jenen ausgekragt und bis zur Dachlinie hochgeführt, um dort entweder mit dem Hauptdach direkt in Verbindung zu treten oder mit einer Giebelfläche abzuschließen. Diese Neuerung hatte eine weitere Umgestaltung der Außenseite zur Folge. Man beschränkt sich nämlich nicht mehr auf eine Auslucht, sondern legt deren mehrere an. Gleichzeitig werden die einförmigen hohen Satteldächer der gotischen Periode beschränkt und machen vom Beginn des 17. Jahrh. selbst in Niedersachsen vielfach Giebeldächern Platz, wodurch, je nach der Zahl der Ausluchten, oft mehrere Giebelflächen neben einander zu liegen kamen (Fig. 31). Unbestreitbar gewann hierdurch das ganze Gebäude ein überaus malerisches Gepräge, wie es die gotische Periode ihren Schöpfungen nicht zu verleihen vermochte. Allen norddeutschen Städten steht in dieser Beziehung Hildesheim voran; hier hat die Auflösung der Außenseite in Gruppen ihre weiteste Ausbildung erfahren und den Straßenfronten einen unvergleichlich schönen malerischen Reiz verliehen.

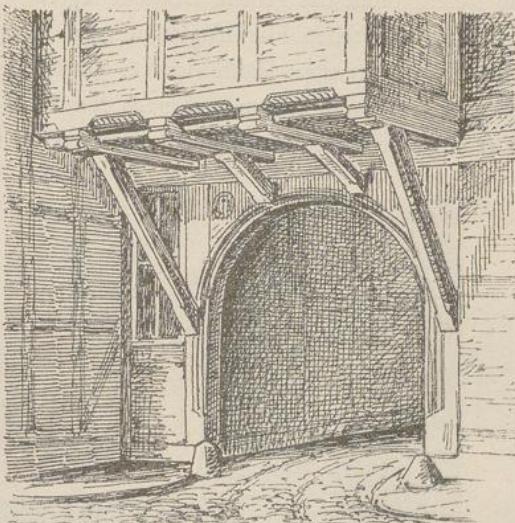
Fig. 32.

reichen (Fig. 32), an andern wiederum unterbrechen Dacherker, die in keinem Zusammenhang mit einem Vorbau stehen, einen Teil des Satteldaches, und in einzelnen Städten, wie in Braunschweig, kommen Holzausluchten überhaupt nicht vor.

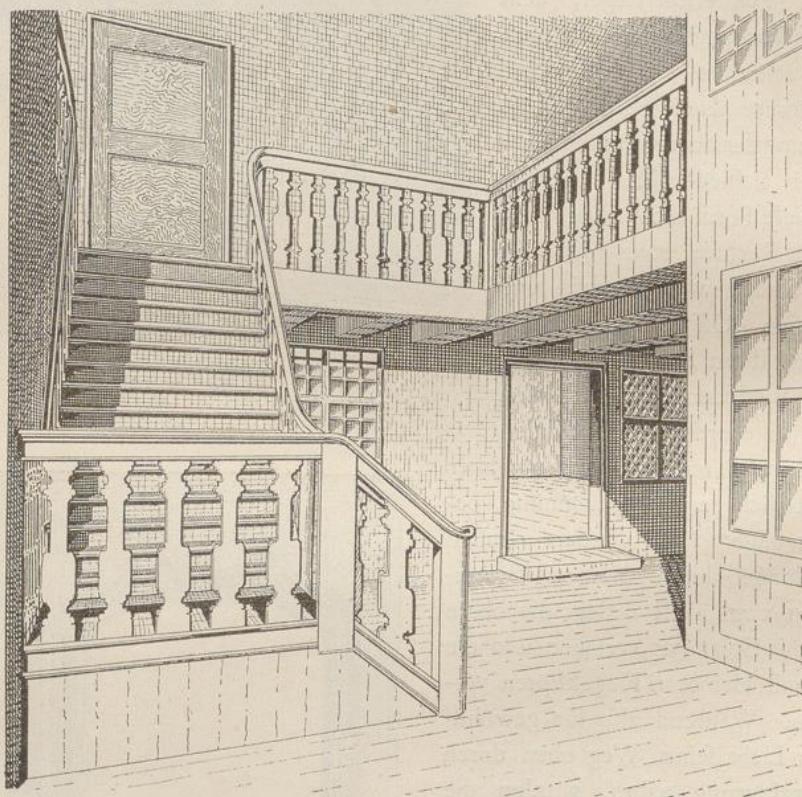
Fig. 34.

Von erhaltenen Fluranlagen bringen wir in Fig. 34 ein Beispiel aus Hildesheim, das der zweiten Hälfte des 16. Jahrhunderts angehört. Man ersieht hieraus, dass von den Wohnräumen auch nach dem Flure Fenster gingen, um es der Hausfrau zu ermöglichen, die Vorgänge auf jenem zu überwachen. Besondere Sorgfalt wurde

der reichen Ausführung des Treppengeländers zugewandt; kräftige Handleisten und schöngeformte Docken trugen wesentlich dazu bei, der Deeple ein malerisches Aussehen zu verleihen. An anderer Stelle des Grundrisses, als wo die untere Haupttreppe angebracht ist, führt wie bisher nach den höher gelegenen Stockwerken ein schlichterer Treppenlauf. Die über einander aufgebauten Treppenarme unserer Zeit kamen in den norddeutschen Holzhäusern erst im 18. Jahrhundert in Aufnahme.
