# **Putz, Stuck, Rabitz**

**Winkler, Adolf**

**Stuttgart, 1955**

Rißausbesserungen an Putzdecken

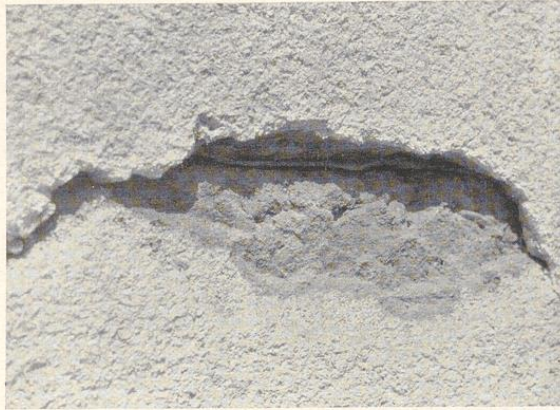
Bild 300. Gequollener Parkettboden hat das Mauerwerk nach außen geschoben und damit auch den Außenputz abgedrückt
