Stadt Osnabrück

Fink, Erich

Hannover, 1907

Gesamtanlage der Wohnhäuser

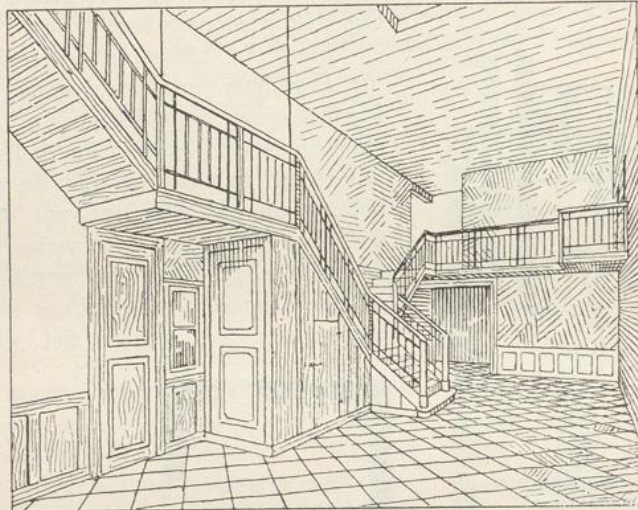
Fig. 246. Kamp 17; Treppenanlage.

Stiegen zugänglich gemacht, oder die Verbindung wird durch eine quer über die Diele laufende Galerie hergestellt (Fig. 246). Oft ist die letztere auf der einen Seite der Diele weitergeführt, um die einzelnen Zimmer erreichen zu können. Andere Lösungen ergeben sich, wenn diese Anlage mit der Treppe des hinteren Steinwerks, dessen Räume meist in anderer Höhe liegen, vereinigt ist und ein dritter Lauf zum Dachboden führt (Fig. 247). Die Geländer haben entweder schwere gedrehte Doggen, wie sie die Treppe des Paulinums zeigt (Fig. 208), oder sind aus Brettern geschnitten, in einfacher oder reicheren Formen (Fig. 247—250) und werden Ende des XVIII. Jahrhunderts vielfach aus zierlichem Stabwerk gebildet.
