## **Die Baudenkmale in der Pfalz**

**Bayerischer Architekten- und Ingenieur-Verein**

## I. Abteikirche in Otterberg.

(Aufgenommen im Jahre 1881 durch Herrn H. Levy in Kaiserslautern im Vereine mit den Herren Munzinger, Spöhrer, Lind und Kärcher.)  
(Siehe die Figuren 1 bis 11).

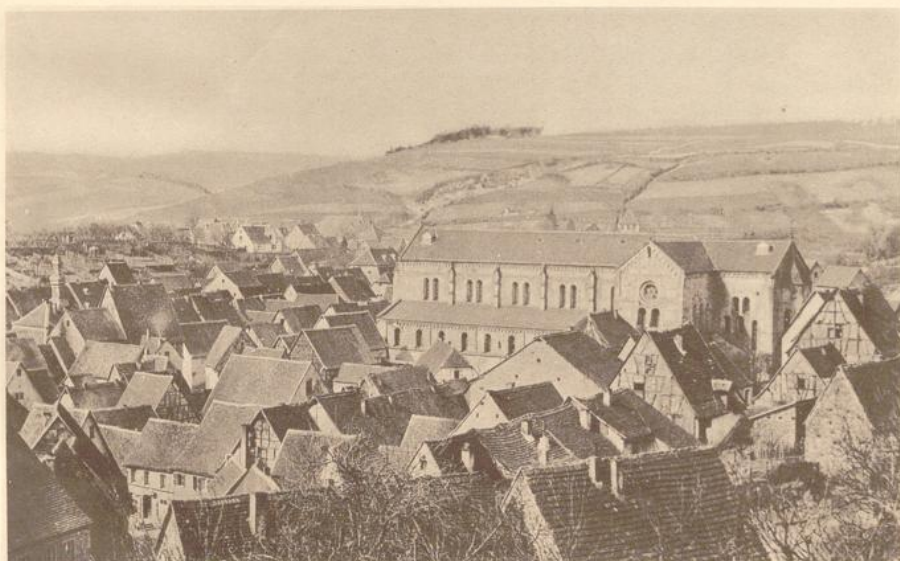
Fig. 9.

Ansicht gegen Süden.

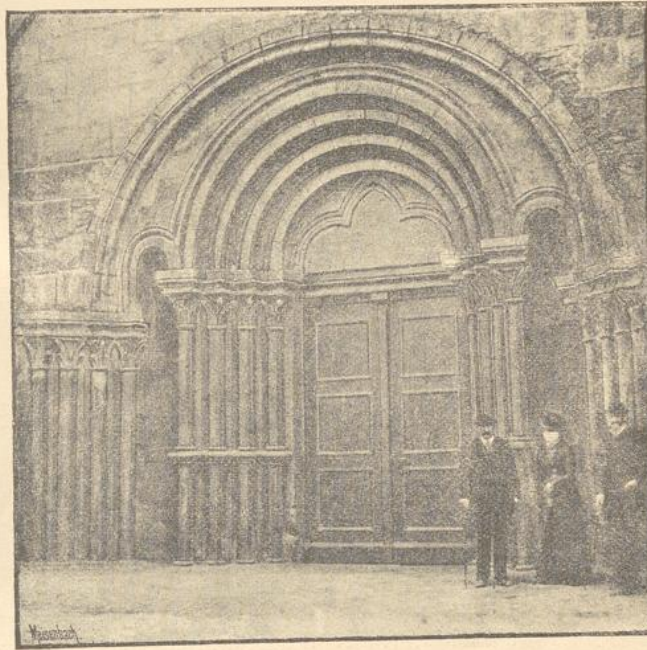
Sig. 10.

unter den Dachgesimsen läuft ringsum ein schöner Rundbogensfries. Das Querhaus tritt mächtig vor dem übrigen Baue hervor und ist äußerlich durch Eifen, Rose und Sries ausgezeichnet. Rings um das Chor und an der Südseite sind vielfach Reste früherer Anbauten und Kreuzgänge - theilweise von bemerkenswerther Schönheit sichtbar. An der westlichen Hauptfassade ist ein in das linke Seitenschiff führender Eingang vermauert; dieser und der noch bestehende Haupteingang haben rundbogenförmige Abschlüsse mit Kleeblattbögen. An dem sich stufenweise ausweitenden und mit 16 schlanken Säulchen gezierten Hauptportale sieht man die deutlichen Spuren einer früheren Vorhalle; die Thüröffnung selbst ist watrecht abgeschlossen. Im Tympanon liest man die Worte:

Ansicht des Portales an der westlichen Sechselfeite.
