# **Die schöne Altstadt**

**Kühn, Karl**

**Berlin, 1932**

Vollkommener Durchbruch

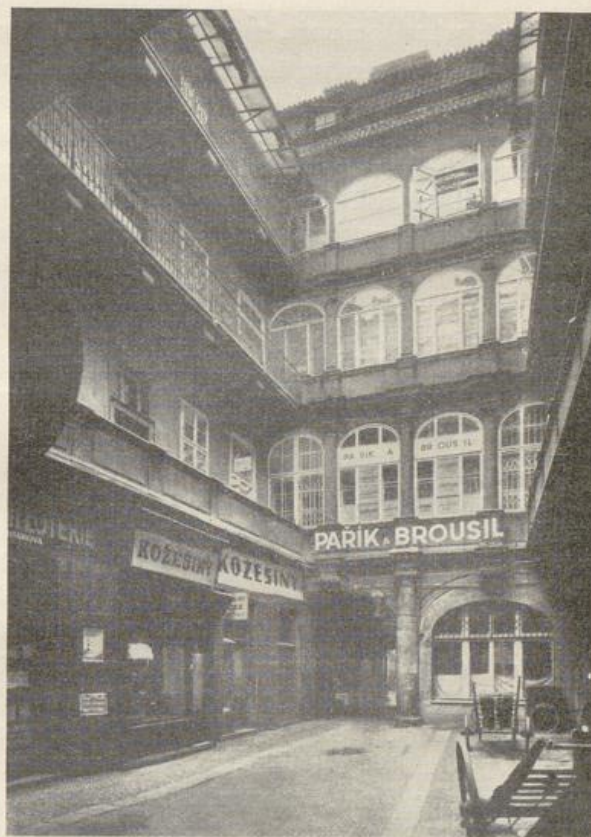
Abb. 7. Prag: Altstadt, Renaissancehof des Durchhauses Nr. 15 = 463/I, Melantrich-Michaels-Gasse, geöffnet für den wichtigen Durchgangsverkehr in ost-westlicher Richtung. Foto Štenc, Prag.

Mit geringster Störung für das Stadtbild wird sich der teilweise (partielle) Durchbruch ausführen lassen; er gestattet als Hausdurchgang, Durchhaus, Gehweg, Passage im Erdgeschoß oder Untergeschoß der Häuser die kürzesten Querverbindungen durch Baublöcke für Fußgänger. Der Gedanke ist alt und künstlerisch fruchtbar; in vielen alten

Städten wie Brünn, Preßburg, Wien u. a. finden wir solche Durchgänge. In der Prager Altstadt bestanden gegen 42 und in der Neustadt gegen 16<sup>50)</sup>, die teils erhalten,
