# **Grundlagen für das Bauen in Stadt und Land**

mit besonderer Rücksicht auf den Wiederaufbau in Ostpreußen

**Steinmetz, Georg**

## „Um die Ecke.“

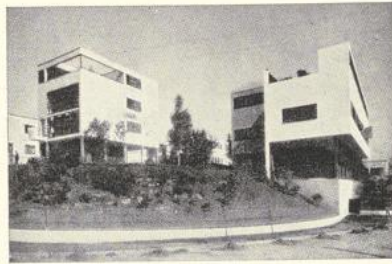
Abb. 1402.

Abb. 1402/1404. „Um die Ecke“ unharmonische Verteilung von Fenster und Wandflächen. Durch das Zusammenstoßen von Fenster und fensterloser Wand erscheint das Gebäude papieren (statischer Ausdruck!) Bei Abb. 1402 erscheint die Körperbildung ohnedies grotesk. Abb. 1405/1406. Die Farbanordnung steht im Widerspruch zur Körperbildung und läßt das Ganze papieren erscheinen.

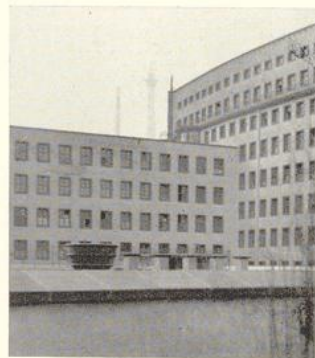
Abb. 1410.

*Nichtübereinstimmung der Flächen löst sich der Anbau vom Hauptbau. Dasselbe gilt auch von Abb. 1410, 1411, bei denen die Fensterkette des Anbaues nicht organisch bis in die Ecke reicht.*
