# **Grundlagen für das Bauen in Stadt und Land**

mit besonderer Rücksicht auf den Wiederaufbau in Ostpreußen

**Steinmetz, Georg**

## Dachverbände für Steildächer.

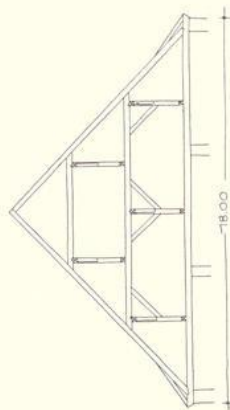
Abb. 1467.

Dächer mit stehendem Stuhl.  
Abb. 1461/1464, 1466/1471.  
Kehlbalkendächer. Abb. 1465.  
Pfettendach.

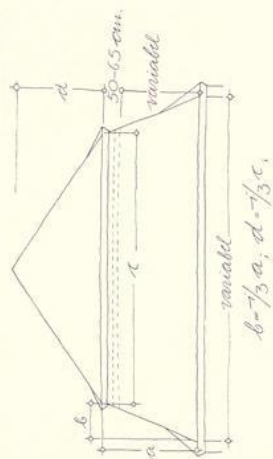
Abb. 1481

*Dächer mit liegendem Stuhl.*

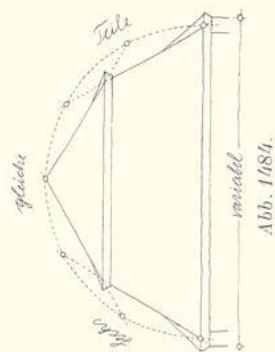
Abb. 1484

Hilfskonstruktionen zur Umrißbestimmung für Mansarddächer.

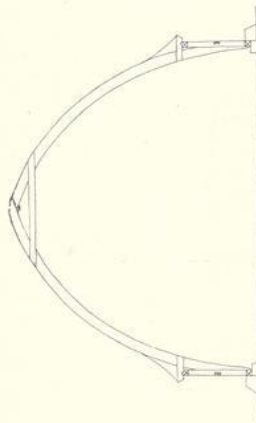
Abb. 1486.

Bohlendächer. (Vgl. 2. Band)

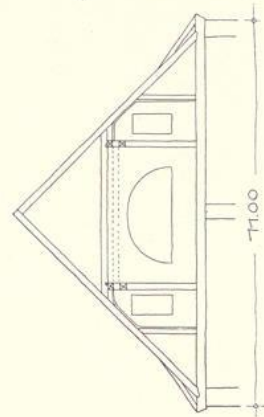
Vergleichende Darstellung des freien Nutzraumes bei  
Sattel-, Mansard- und Bohlendach.

Abb. 1488. Giebelstuben mit abgeteilten Ab-  
seiten und Abb. 1492 mit Dachschrägen.

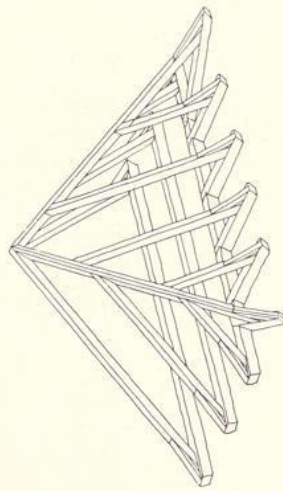
Abb. 1493. Dachgerüst eines Walmdaches. Abb. 1494, 1495. Anschluß der Sparren am Kehlsparen (aufgeklaut — angeschieft).

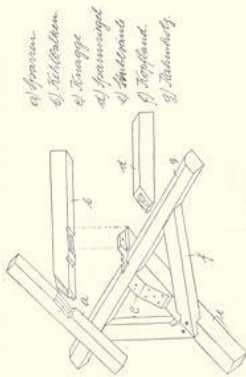
Abb. 1502.

Abb. 1501/1504, 1506. Knotenpunkte beim liegenden Stuhl. Abb. 1505, Spannriegelansluß beim Walmdach.  
Abb. 1507, 1509. Windrispen. Abb. 1508. Dachgerüst (holländisches Dach).
