# **Grundlagen für das Bauen in Stadt und Land**

mit besonderer Rücksicht auf den Wiederaufbau in Ostpreußen

**Steinmetz, Georg**

## Schornsteinschleifungen.

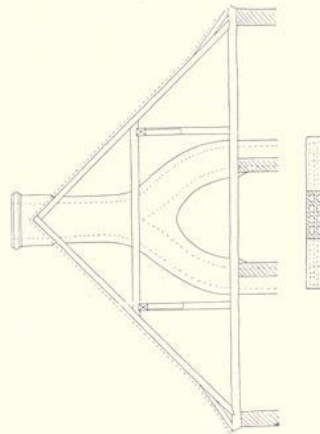
Abb. 1583/1586, Schornsteinschleifungen im Dach. Abb. 1587, Schornsteinaustritt am First. Abb. 1588, Schornstein an der Außenwand.

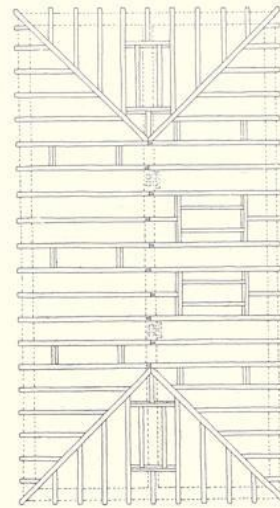
Abb. 1597.

Abb. 1590, 1592, 1596. Schornstein im Anfallpunkt. Abb. 1589, 1591, 1593, 1595. Schornstein neben dem Anfallpunkt. Anfallpunkt geht durch. Abb. 1594, 1597. Anordnung von Dachfenstern in der Sparrenlage. Die Mehrzahl der Sparren muß ohne Auswechslung durchgehen. Abb. 1598, 1599. Treppen mit und ohne Auswechslung der Dachbalkenlage.
