Die Baudenkmale in der Pfalz

Bayerischer Architekten- und Ingenieur-Verein

21. Die Burgruine Neudahn.

(Aufgenommen im Jahre 1884 von Herrn Franz Lippert in Ludwigshafen.)

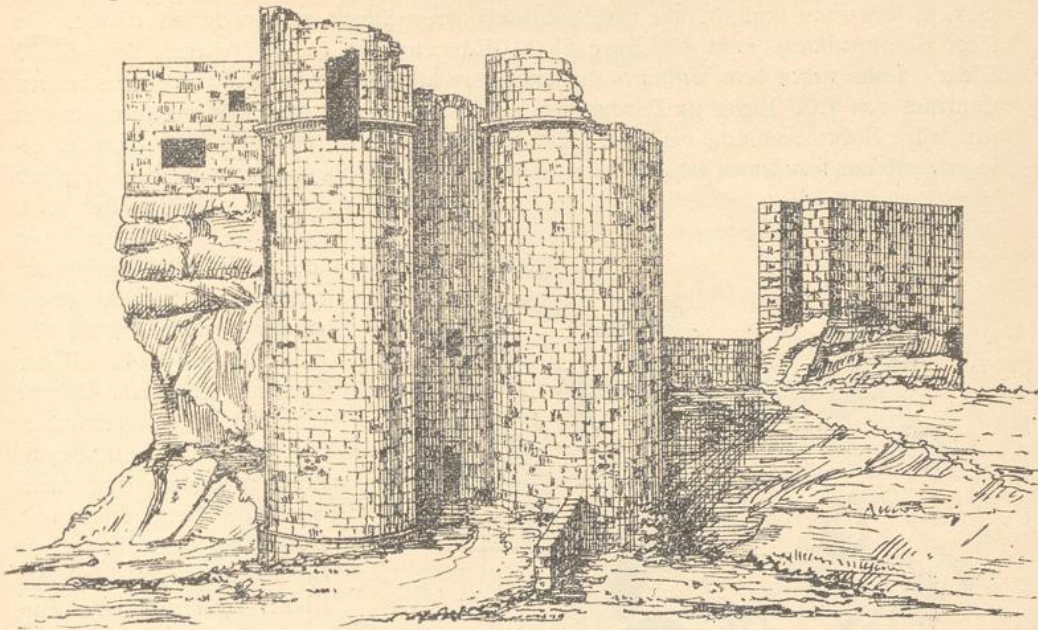
Fig. 58.

Ansicht gegen Südwesten.

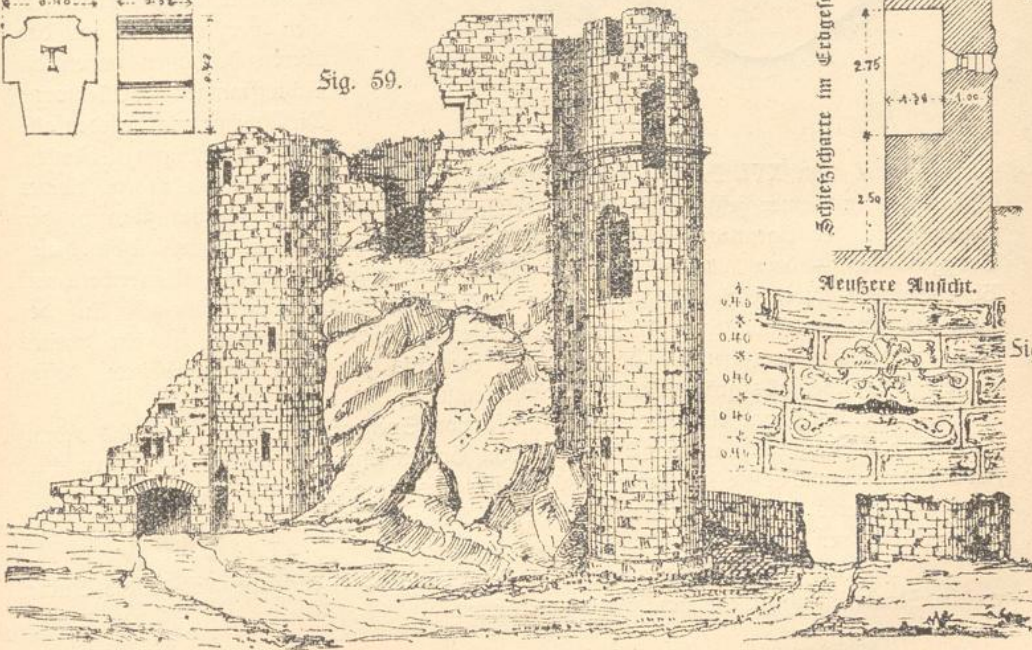
Fig. 59.

Ansicht gegen Norden.

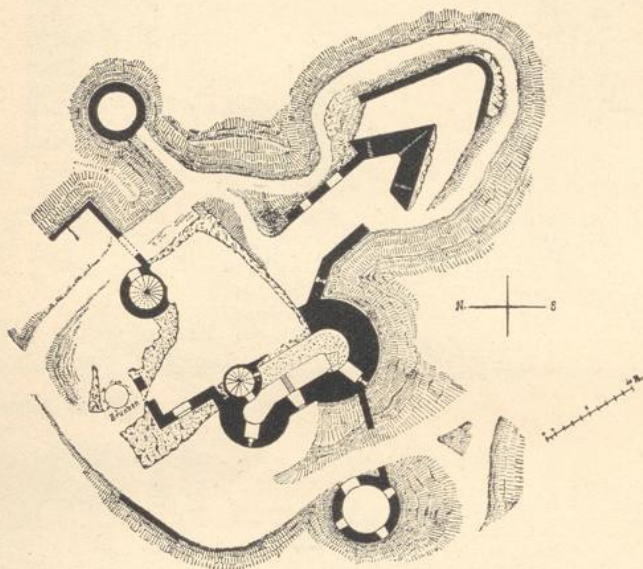
Fig. 63.

Grundriß.

Da die Burg sich am längsten von allen Burgen des Dahner Geschlechts (früher „Dhan“ geschrieben) erhalten hat und noch gegen Ende des XVII. Jahrhunderts bewohnt war, so sieht man deutlich, wie nach und nach daran gebaut und verbessert wurde. In ihrer Längenrichtung mißt die Burg 56.00 Meter und in ihrer Breitenrichtung 53.00 Meter. Links neben dem westlichen Eingangsthore befinden sich die Ueberreste eines runden Thurmes von 7.00 Meter im Durchmesser, welcher früher mit Gewölben versehen gewesen sein soll. Rechts vom Eingange, am östlichen Ende der Burg, sind zwei über einander gelagerte und aus Hausteinen erbaute Scheeren von neuerer Befestigungsart. Im Burghofe sind

zwei ca. 24.00 Meter hohe, massiv aus 0.30 Meter hohen und gekrönelten Hausteinen erbaute und ziemlich wohl erhaltene runde Thürme von 7.20 bezw. 10.40 Meter Durchmesser. Beide Thürme enthalten 3 übereinanderliegende Räume mit Bruchsteingewölben und sind durch eine 3.00 Meter lange und 2.00 Meter dicke Mauer mit einander verbunden. In dieser Mauer befindet sich die Eingangsthüre in das Erdgeschos, dessen Lichtöffnungen (Schießcharten) durch Löwenköpfe mit aufgesperrten Rachen verziert sind; in den oberen Geschossen haben die Lichtöffnungen Brillenform. Die Thürme, welche jedenfalls zur Vertheidigung dienten,

stammen aus dem XVI. Jahrhundert. An den nördlichen dieser Thürme ist ein kleines Thürmchen mit einer jetzt zerstörten Wendeltreppe angebaut, auf welcher man in den oberen Theil der eigentlichen auf Selsen ruhenden Burggebäude gelangte. Von diesen Burggebäuden — dem ältesten Theile der Burg — ist nur noch wenig Mauerwerk mit Bossenquadern sowie einige gothische Thür- und Fensterumrahmungen übrig. Auf der Nordseite, in dem mit einer Mauer umschlossenen Burghofe ist ein zweites Treppenthürmchen aus neuerer Zeit, welches ebenfalls zur Burg hinaufgeleitete, dessen Stufen jedoch ebenfalls größtentheils zertrümmert sind.
