## **Die Kunst des Mittelalters in Böhmen**

<<Der>> romanische Styl, beiläufig 1070 - 1230

**Grueber, Bernhard**

Stiftskirche Kladrau

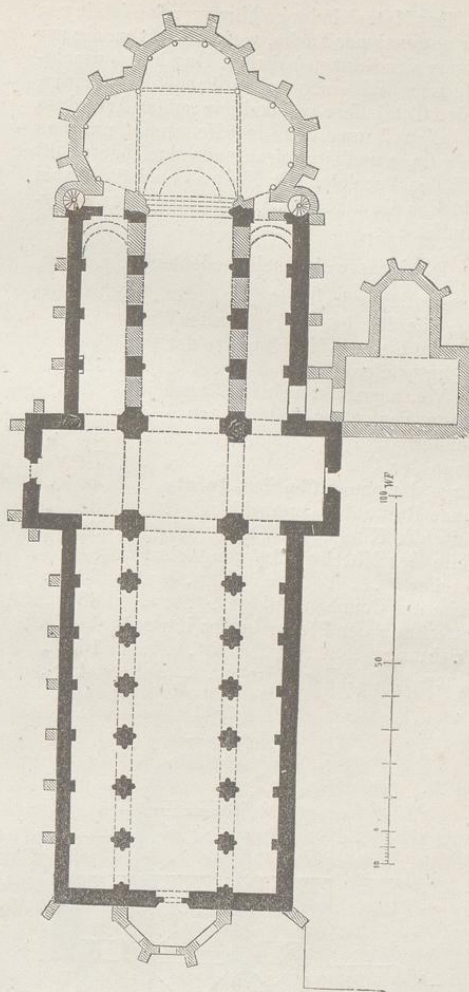
Fig. 49.

Scharfblick der beiden Architekten, dass sie die Schönheit einer solchen Anlage erkannten und durchzuführen suchten, wenn man es auch mit ihren Detailformen nicht genau nehmen darf (Fig. 49).
