## **Die Kunst des Mittelalters in Böhmen**

<<Der>> romanische Styl, beiläufig 1070 - 1230

**Grueber, Bernhard**

**Wien, 1871**

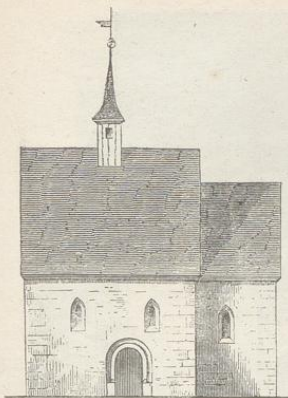
Fig. 109.

Grundriss, südliche, östliche und westliche Ansicht sind in Fig. 107, 108, 109, 110 beigelegt. Fig. 111 und 112 erklärt das östliche Fenster und seine Profilierung, Fig. 113 und 114 das Thürgehände.

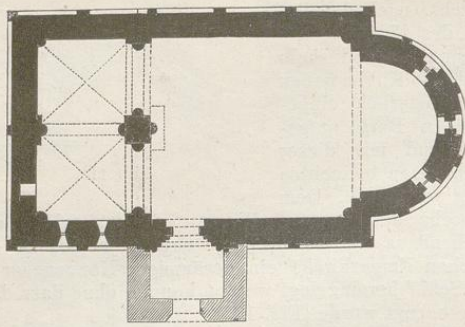
Fig. 115.

Die Stifterin hatte die Absicht, nach den Regeln des Cistercienserordens zu leben, deshalb wurde die Kirche neben der klösterlich eingerichteten Burg aufgeführt und mit dieser durch einen bedeckten Gang verbunden. Dem Wunsche der frommen Wittve gemäss, erhielt das Kirchenhaus eine so ergiebige Grösse, dass statt der üblichen Emporkirche ein geräumiger Nonnenchor in das Schiff hereingelegt werden konnte, ohne dass dasselbe beengt wurde (Fig. 115).

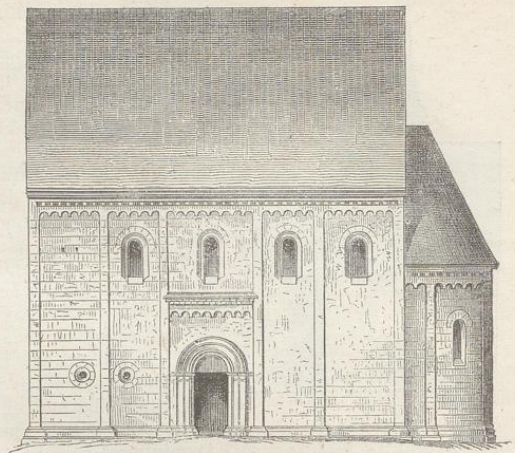
Fig. 117.

Beigefügt sind: Fig. 117 südliche Ansicht, Fig. 118 Chor-Ansicht, Fig. 119 Mittelpfeiler, Fig. 120 Portal, Fig. 121 Fenster, Fig. 122 der Balcon am Nonnen-Chor.

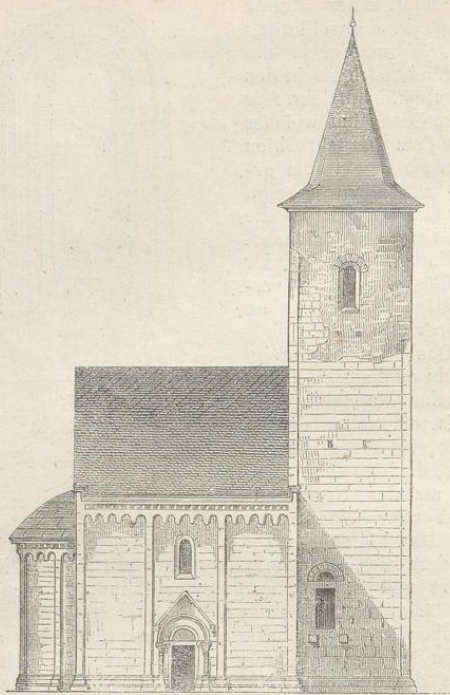
Fig. 123.

angefügten Zeichnungen Fig. 123 und Fig. 124, hervorgeht. Das Schiff ist 27 Fuss lang, 18 Fuss breit, hatte einst flache Decke und ist 1714 überwölbt worden. Die Apsis hält 7 Fuss in der Tiefe, die Vorkirche aber wird nur mehr durch zwei gegenüberstehende Pilaster angedeutet; Mittelpfeiler und Gewölbe sind verschwunden. Der nur am Obertheil beschädigte Thurm war nicht im ursprünglichen Plane vorbedacht, wurde jedoch während des Baues angefügt und ist vom gleichen Sockelgesims umzogen, auch mit der gleichen Lisenendarstellung verziert. Es führte kein Eingang durch den nicht quadratischen, sondern rechteckigen Thurm, welcher ebenerdig eine 8 Fuss breite und 18 Fuss lange überwölbte Halle bildet, oberhalb welcher ein Oratorium angebracht ist. Dieses hing mit dem obern Stockwerke des Schlosses durch einen Gang zusammen, jetzt aber nachdem das Schloss verschwunden, kann man nur mittelst einer Leiter zu der schmalen, 14 Fuss über dem Erdboden angebrachten Thurmthür hinanklimmen. Eintretend in den oberen Theil des Thurmes gelangt man erst in ein kleines Vorgemach, dann in das erwähnte Oratorium, in welchem

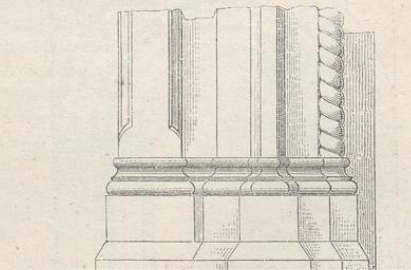
Fig. 127.

Beigefügte weitere Illustrationen: Fig. 126 Hauptgesims, Fig. 127 Detailirung des Portals.

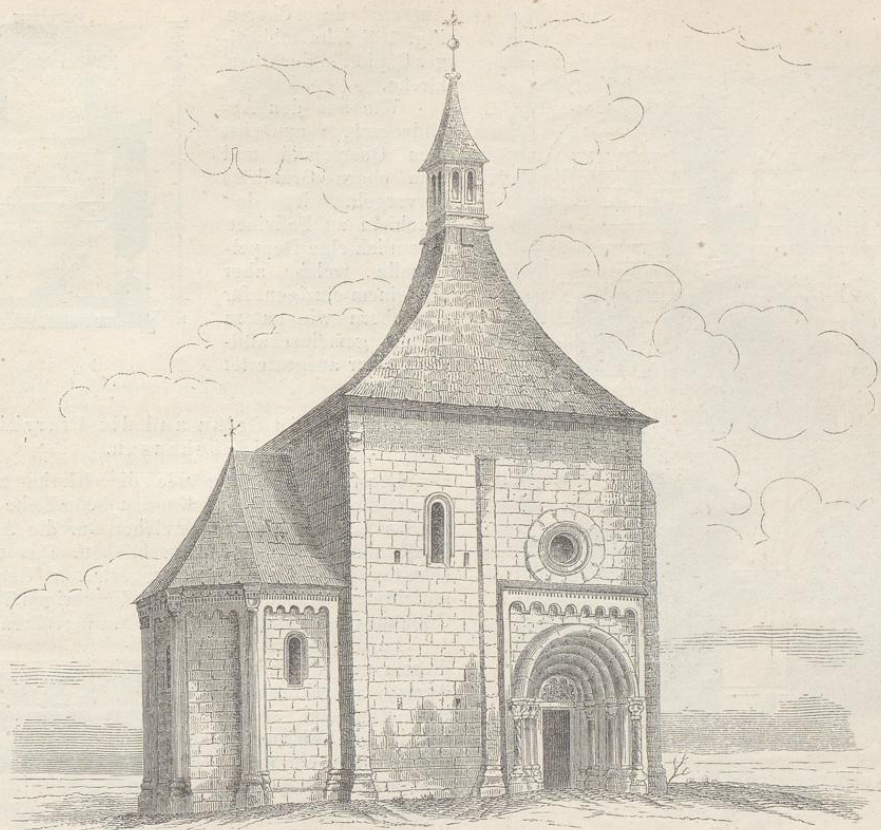
Fig. 128.

Der Eindruck des Aeussern ist nicht allein höchst überraschend, sondern auch harmonisch, wie die Abbildung (Fig. 128) erkennen lässt, wenn es auch an ein-

zelen Barbarismen und Sonderbarkeiten nicht fehlt. Zunächst sind es die Verhältnisse des Chores, die den günstigen Effect hervorrufen, dann ein kräftig warmer Farbenton, den das Ganze umzieht. Das Portal steht an der Nordseite des Schiffes, seine Leibung wird durch zwei frei vortretende gegenüberstehende Säulchen und vier angeblendete Halbsäulen (zwei auf jeder Seite) beschrieben. Im Bogen vereinigen sich die freien Säulen zu einem Rundstab, wie auch die Wandsäulen und zwischen befindlichen Kehlen sich im Bogen fortsetzen. Das Sturzfeld über dem Eingang ist mit Bogen-Ornamenten umzogen, in der Mitte erblickt man ein Relief, Christus am Kreuz zwischen Engeln. Oberhalb des Thürbogens zieht sich ein Krönungsgesims von sehr schwerfälligen Keilschnitten und Bogen hin. Das Portal ist bei weitem die schwächste Partie des Gebäudes und enthält einige so auffallende Missverhältnisse, dass sie in den Massangaben übertrieben klingen. So ruht auf den gegenüberstehenden 5 Zoll starken und obendrein gewundenen freien Säulen ein massiger Wulst von 16 Zoll Durchmesser, welcher als Fortsetzung der Säulen den Thürbogen umspannt. Am Kämpfergesims verdoppelt der durchlaufende Rundstab plötzlich seine Stärke, ohne dass dieser Übergang irgend motivirt

wäre; der Rundbogenfries ist ferner so nachlässig eingetheilt, dass jeder kleine Bogen vom nebenstehenden um mehrere Zolle abweicht. Für diese und andere Fehler entschädigt der Chorbau, dessen reiches mit Palmetten, Keilschnitten und Rundbogen ausgestattetes Gesims und schöngeschwungener Sockel das feinste Ebenmass einhalten. Vielleicht gehört der Chor einem andern Meister an? —

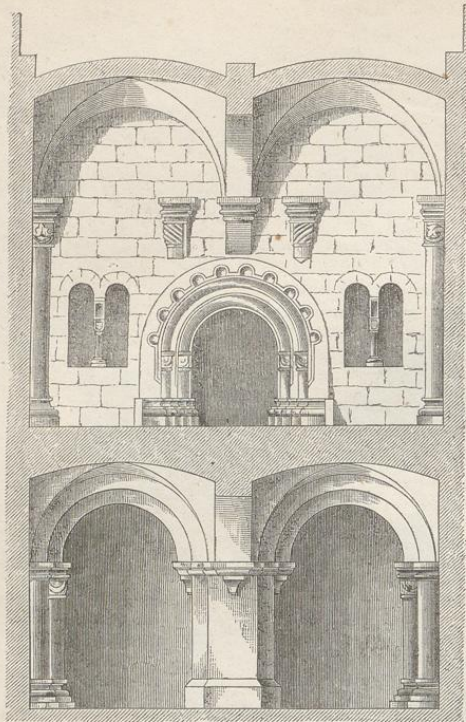
Fig. 129.

Aus dem Schiffe führt eine in die Südwand eingelassene Treppe in die Oberkirche, deren schon bei Potvorov gedacht worden ist. Sie misst 12 Fuss in der Längenrichtung und hält mit der Vorhalle gleiche Breite ein. Gegen das Schiff hin wird die Empore durch eine Querwand abgeschlossen, in deren Mitte ein reichgeschmücktes Portal auf einen in das Schiff vortretenden Balcon führt. Neben diesem Portale sind rechts und links gekuppelte Fenster, zum Hinabsehen auf den Altar, angebracht. Das gegenwärtig hier befindliche Gewölbe ist nicht mehr das ursprüngliche, wenn es auch die rundbogige Form einhält. Das ehemalige Gewölbe scheint Rippen gehabt zu haben, die nach den beiden jetzt leer stehenden Consolen oberhalb des Portales hingeleitet waren, um die Last zu vertheilen (Fig. 129).

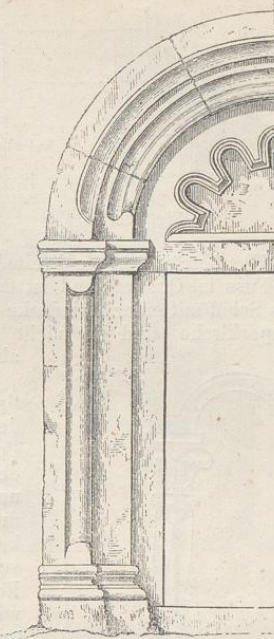
Fig. 138.

Beigaben: Fig. 137 südliche auf einer schiefen Ebene gelegenen Ansicht der Kirche, Fig. 138 und 139 Detailirung des Portals, Fig. 140 Thurmfenster, Fig. 141 Fenster im Schiffe, Fig. 142 Gesims und die Reste des Rundbogenfrieses.

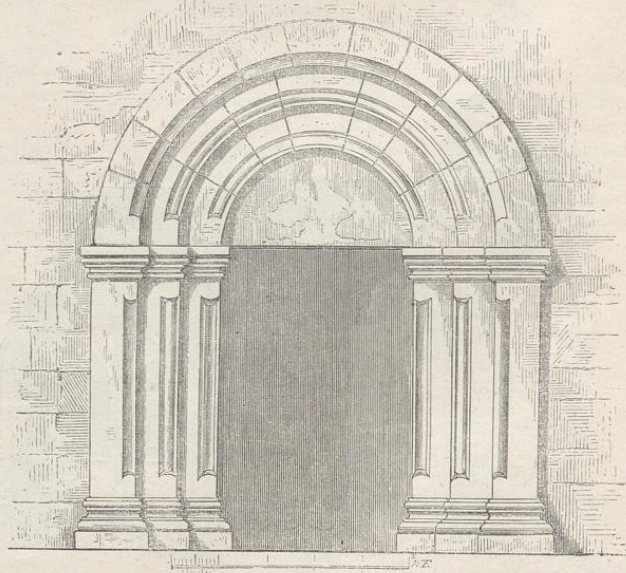
Fig. 144.

Illustrationen: Fig. 143 Grundriss, Fig. 144 Aufriss des Portals, Fig. 145 u. 146 Details desselben.

Bei weitem als wichtigster Theil muss das an der Nordseite befindliche Portal hervorgehoben werden, welches vollständig und haarscharf erhalten, durch ein Profil von Hohlkehlen und Rundstäben beschrieben wird. Die an den Ecken des Schiffes sowohl wie des Chores angesetzten Strebepfeiler gehören einer spätern Zeit an, als nämlich die Kirche wegen Baufälligkeit reparirt werden musste. Materiale ist Granit, welcher an den gegliederten Theilen und Eckverbänden in Quaderform verwendet wurde; das laufende Mauerwerk besteht aus Bruchsteinen.

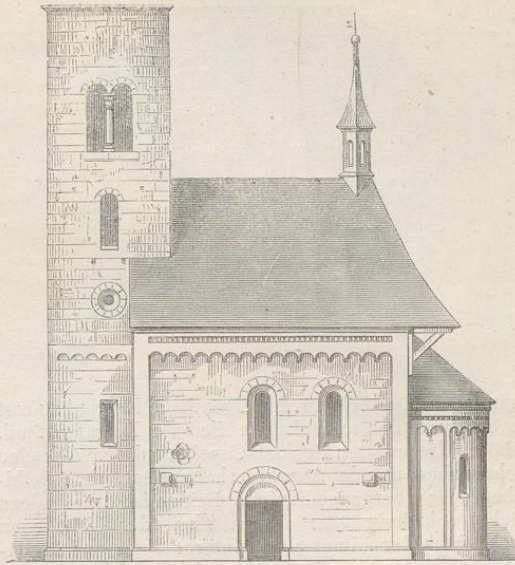
Fig. 147.

29 Fuss, die Breite 13 Fuss und die Apsis ist 6 Fuss tief (Fig. 147). Der quadratische Thurm ist an der Aussenseite 13 Fuss breit und enthält ebenerdig ein kleines erkerartiges Gemach von  $5\frac{1}{2}$  Fuss im Gevierte, welches nur von der Vorhalle aus durch eine 2 Fuss weite

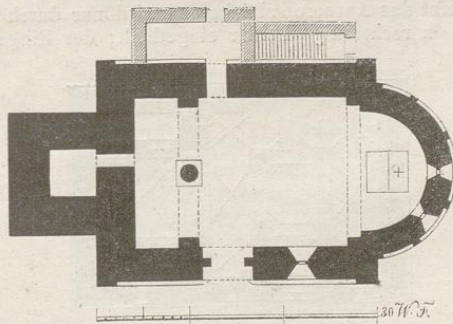
Fig. 148.

Thüre zugänglich ist. Die 5 Fuss tiefe Vorhalle, worüber eine Empore eingebaut ist, wird durch zwei, auf einer 18 Zoll starken Mittelsäule ruhende Rundbogen gebildet (Fig. 148 der Grundriss und 149 das Capital dieser Säule). In dem Nischengewölbe der Apsis befindet sich eine lebensgrosse in Stein gehauene Marienstatue, welche auf dem Kämpfergesims ruht und in das Mauerwerk eingelassen ist. Das Nähere über diese Figur ist im folgenden Abschnitt über Sculptur enthalten.
