Die Kunst des Mittelalters in Böhmen

<<Der>> romanische Styl, beiläufig 1070 - 1230

Grueber, Bernhard

Wien, 1871

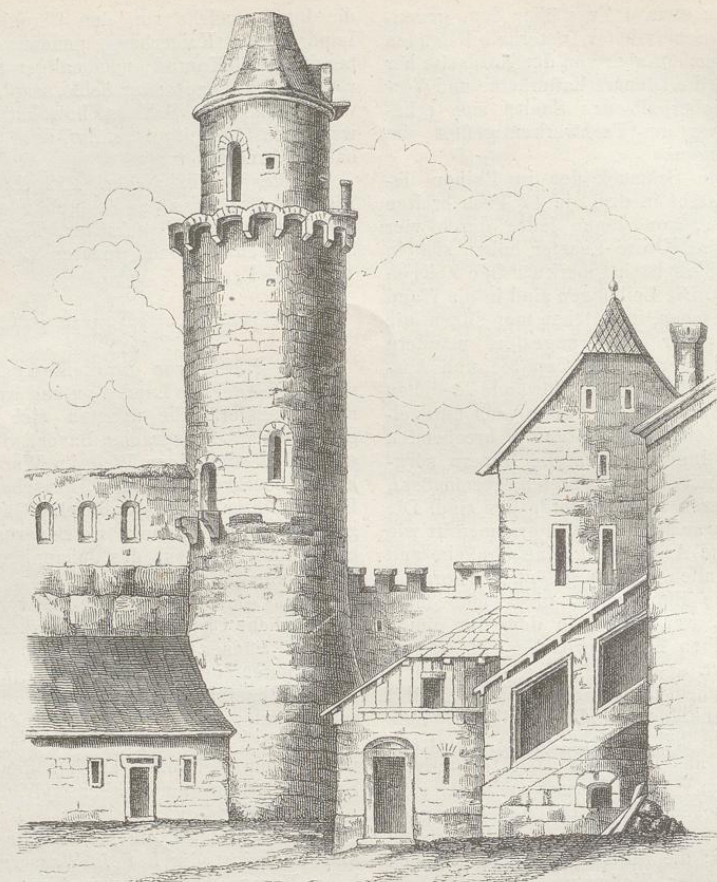
liche Construction, der Chor ist aus dem gleichseitigen Dreieck geschlossen und über dem Presbyterium erhebt sich ein gewaltiger Thurm. Obgleich Chor und Schiff vielfach überbaut und umgeändert worden sind, hält der Grundriss noch die ursprünglichen Linien ein und der Kirchthurm hat die Übergangsformen vollständig beibehalten.

Der geschilderte, höchst merkwürdige Hauptthurm wird durch die vom romantischen Schlosshofe aus genommene Ansicht Fig. 221 erklärt.

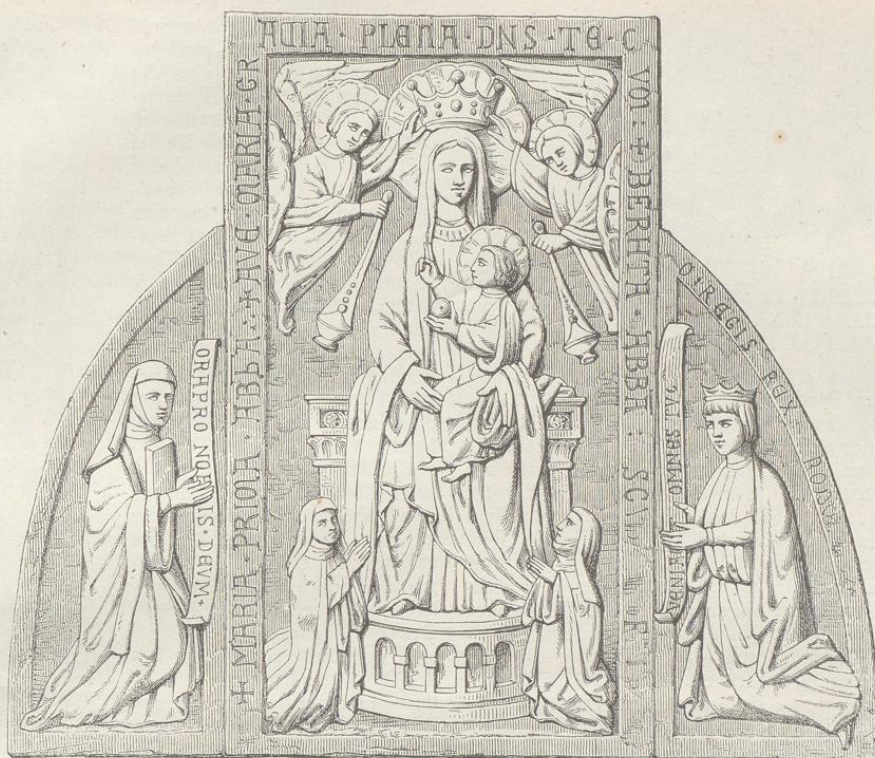
Fig. 222. (Prag.)

Steinaltar in der St. Georgskirche. (Fig. 222.)

Nach Art der Triptychen geformt, besteht das Werk aus drei in Sandstein ausgearbeiteten Tafeln, aus dem rechteckigen Mittelbilde und zwei sich anlehnenden Flügeln und entspricht in seiner Anordnung den Votivbildern. Im Mittelfelde erblickt man die Himmelskönigin mit dem Kinde, in den Feldern zur Rechten und Linken die Donatoren, als welche Herzog Vladislav II. und Äbtissin Bertha, durch welche die Kirche nach dem Brande von 1142 ganz neu aufgebaut wurde, anzusehen sind. Am Rande des Steines sind in gerundeter Majuskelschrift die Worte eingegraben:

Das für die Landes- und Kunstgeschichte hochwichtige Stift St. Georg in Prag besitzt einen Steinaltar, der sowohl hinsichtlich der Form und Ausführung, wie auch des Umstandes wegen, dass die Zeit der Herstellung bekannt ist, besonderes Interesse verdient.
