Die Kunst des Mittelalters in Böhmen

Die Spät-Gotik : 1310 bis circa 1600

Teplitz und Schreckenstein

Die Burgen Teplitz und Schreckenstein.

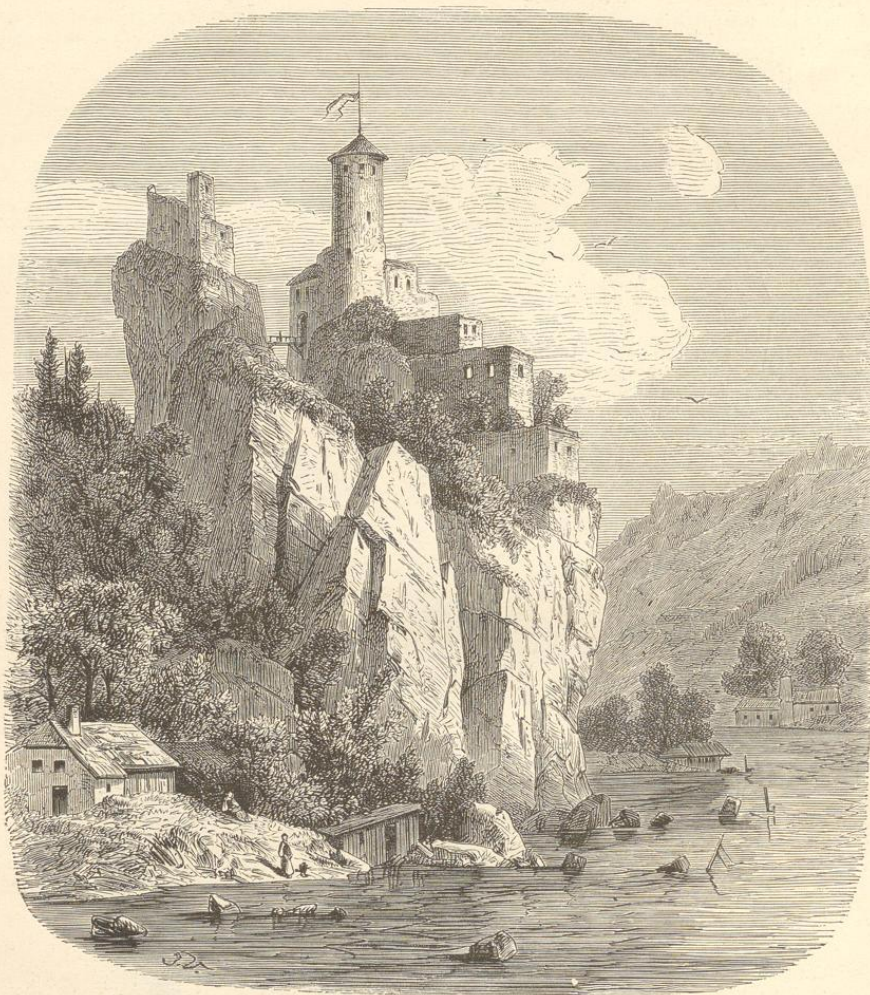
Fig. 108. (Schreckenstein.)

Ansicht von Schreckenstein. Fig. 108. (Im Texte S. 74.)

Verschiedene an den Thoren und Fenstern vorkommende Steinmetzarbeiten machen es wahrscheinlich, dass derselbe Baumeister, welcher auf Doubravska Hora thätig war, auch diese Burg in Stand setzte. Der alte, in den Felsen gehauene Weg zieht sich rings um den ganzen Berg herum, macht dann im unteren Burghofe noch einmal eine Serpentine zum Hochschlosse hinan.

Der Beschaffenheit der aus drei Felsenkuppen bestehenden Burgstelle entsprechend, besteht das Schloss aus drei abgesonderten Partien, welche in verschiedenen

Höhen liegen. Durch das unterste Thor gelangt man in die noch bewohnte und mit einer Restauration versehene Vorburg, von wo bis zum zweiten Thore ein steiler Weg hinauführt. Eingetreten in den inneren länglichen Schlosshof breitet sich gerade vor uns das zweiflügelige Herrenhaus oder Saalgebäude mit den Nebengemächern aus, während zur linken ein runder Bergfried sich erhebt. Zwischen dem Saalbaue und dem Bergfried befindet sich ein kleines befestigtes Pflörtchen, von wo aus eine hölzerne Brücke (ehemals Fallbrücke) über einen tiefen

Dagegen zeigt der Saalbau eine künstlerische Ausstattung und gehört ganz dem XV. Jahrhunderte an. Die hier vorkommenden Steinmetzarbeiten sind denen von Doubravska Hora ähnlich, doch reiner ausgeführt, weil man den trefflichen Elbesandstein benützte. Reste von schönen, 9 Fass breiten Fenstern mit Erkern haben sich erhalten, die Gewände sind mit tiefen Kehlen und gekreuzten Stäben profilirt, auch sieht man einige orna-

Graben in den höchstgelegenen Theil der Burg, eine für sich abgeschlossene Citadelle oder Hochwarte führt. Der Felsblock, auf welchem diese Warte steht, überragt das Plateau der eigentlichen Burg (des Herrenhauses) um 30 Fuss und fällt nach allen Seiten etwa 150 Fuss senkrecht ab, so dass ein Erklimmen mit Leitern durchaus unmöglich ist. Diese Partie ist bis auf die Grundmauern zerstört; es bestand hier ein quadratischer Thurm, an welchen mehrere sehr kleine Nebenräume angefügt waren. Die Grundform ist unregelmässig und hält bei einer Gesamtlänge von 45 Fuss nur eine mittlere Breite von 30 Fuss ein; das rohe Mauerwerk besteht aus Basaltbrocken mit untermengten

mentirte Gurträger. Der Saal hatte wie in Teplitz nur mässige Ausdehnung, eine Länge von circa 30 Fuss bei einer Breite von 22 bis 24 Fuss. Die Aussicht aus den Fenstern der Hochburg, deren Fussboden 400 Fuss über dem Spiegel der Elbe liegt, ist entzückend; man überblickt gegen Westen das Thal der Bëla und die Riesen des Mittelgebirges, nordwärts das Erzgebirge in seiner ganzen Ausdehnung, während gegen Süden sich eine Durchsicht in das flache Land eröffnet und tief unterhalb die Elbe in den mannigfaltigsten Krümmungen hindurehrauscht.
