Die Kunst des Mittelalters in Böhmen

<<Die>> Zeit des Übergangsstyles und der Frühgotik : (1230 - 1310)

Grueber, Bernhard

Die Dechanteikirche in Časlau.

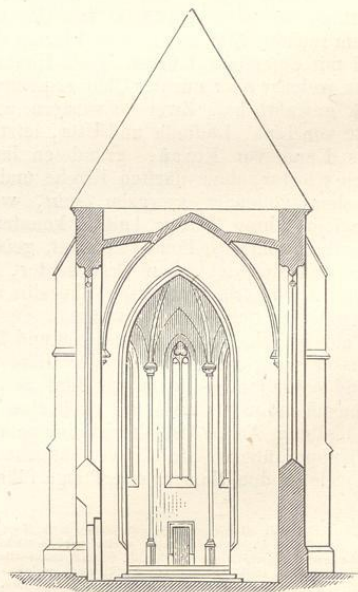
Die romanische Sacristei-Capelle links neben dem Chore ist mit einer halbrunden Apsis geschlossen und

besteht aus einer 8 Fuss breiten Vorhalle, dem 12 Fuss weiten Schiff und der kleinen Apside, welche gleichen Durchmesser mit der Vorhalle besitzt. Vorhalle und Schiff sind zusammen 27 1/2 Fuss lang und mit Tonnengewölben bedeckt.

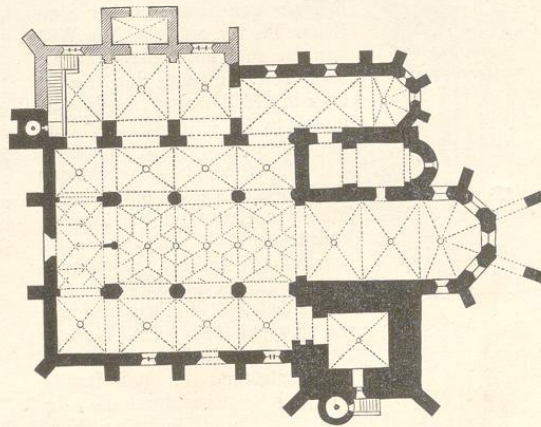
Fig. 83. (Časlau.)

Beigefügt sind: Fig. 83 Grundriss, Fig. 84 Gesims in der Sacristiecapelle, Fig. 85 Wandsäule im Chor, Fig. 86, 87 Ornamente aus der spätesten Bauzeit.

Das Gebäude ist vierschiffig, doch dürfen wir vor der Hand das nördliche zweite Nebenschiff ausser Betracht lassen, eben so den Thurm. Die nur mit Hilfe von Vermessungen zu ermittelnde, dem XIII. Jahrhundert entstammende Anlage besteht aus dem unversehrten Chorbau und dem rechteckigen, 78 Fuss langen und 64 Fuss breiten Schiff, welches durch sechs, nicht mehr ursprüngliche Pfeiler, drei auf jeder Seite, eingetheilt wird. Das Mittelschiff ist $24\frac{1}{2}$, das linke Nebenschiff 18, das rechte $14\frac{1}{2}$ Fuss breit, die Pfeilerstärke beträgt $3\frac{1}{2}$ Fuss. Der Chor setzt sich in gleicher Breite mit dem Mittelschiffe jenseits des Triumphbogens fort, besteht aus dem normalmässigen, aus dem Achteck angeordneten Schlusse und zwei Gewölbejochen. Die lichte Länge dieses Theiles beträgt 54 Fuss. An den Wänden des Chores springen dreitheilige Pilaster hervor, welche mit vorzüglich schön gezeichneten und ausgeführten Capitälern bekrönt sind. Ähnliche Bildungen werden wir auch in Saatz und einigen nordböhmischen Städten treffen, sie stehen nicht ganz im Einklang mit der östlichen Schule und könnten möglicherweise aus Sachsen herübergeleitet worden sein.
