Die Stadt Münster

<<Die>> Bürgerhäuser und Adelshöfe bis zum Jahre 1700

Geisberg, Max

Münster, 1934

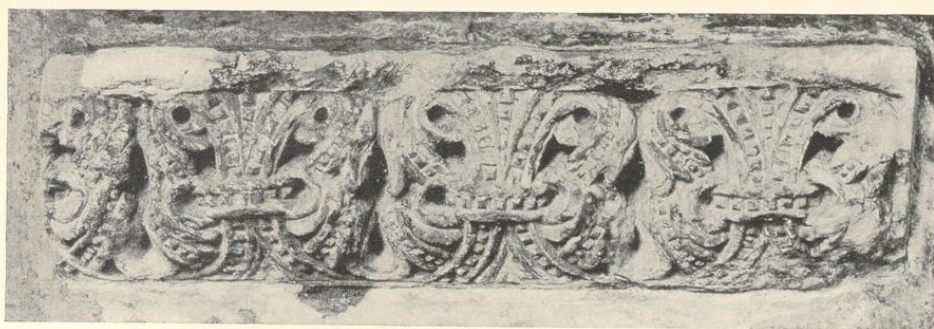
Abb. 585. Der romanische Zierstein am Hause Prinzipalmarkt 44/45

Das Gesimsstück, das etwa 60 cm lang und 15 cm hoch ist, befindet sich 120 cm über der Erde. Und zwar sitzt es nicht an der Außenseite des Bogenganges bei den Pfeilern, sondern

im eigentlichen Sinne unter dem Bogen an der Westwand der Häuserreihe auf der Trennungsmauer der beiden Häuser Prinzipalmarkt 44 und 45, etwa gegenüber dem Turm der Lambertikirche. Die in der Reihe der Bogenpfeiler ihm gegenüber stehende Säule mit ihrem Kapitell, das annähernd in gleicher Höhe liegt, gehört erst dem Ende des Mittelalters an. Der Zierstein wird zum erstenmal 1871 in den Merkwürdigkeiten der Stadt Münster erwähnt, die mein Vater H. Geisberg verfaßt hat¹. Trotz der dicken Farbschicht, die damals noch die Ornamente zudeckte, erkannte er bereits richtig die Stilformen der romanischen Kunst. Nachdem 1933 durch das Entgegenkommen der Hausbesitzer und des Denkmalamtes der Provinz die harte Schicht der zahllosen Überstreichungen den schärfsten Säuren und Bürsten hatte weichen müssen, läßt sich über das Alter der Formen Näheres sagen. Es sind einzelne, sich fast viermal wiederholende Ornamente, deren Blätter blumenartig aus einer Achse hervorwachsen, in der Mitte durch ein wagrechtes Querband zusammengehalten werden, und deren umgeschlagene Enden rechts und links sich zurückwenden. Die einzelnen Blattformen sind durch eine Reihe von fazettierten, edelsteinartig behandelten Vierecken besetzt. Die Blattformen sind die gleichen, wie sie an den älteren Teilen des Domes aus dem Ende des 12. Jahrhunderts sich finden. Das nächstverwandte Formenmaterial bieten aber nicht die Kirchenbauten jener Zeit, sondern die Taufsteine, von denen sich in Westfalen eine große Anzahl erhalten hat. Es sind zylindrische Steintrommeln, die oben oder auch unten mit einem reichbehandelten Ornamente verziert sind. Bei den späteren Arbeiten des 13. Jahrhunderts ist es meist so, daß eine Schlangenlinie durch das ganze Ornament hindurchläuft und bald nach rechts und bald nach links die zurückgebogenen, mit Blättern besetzten Zweige aussendet. Die älteren haben dagegen die Eigentümlichkeit, daß wie hier ein einzelnes Blattornament neben das andere tritt. Als besonders verwandt sind die Ornamente an den Taufsteinen in Marl (Kreis Recklinghausen, Bau- und Kunstdenkmäler Westfalens, S. 45), Lippborg (Kreis Beckum, Tafel 48) und Eggerode (Kreis Ahaus, S. 27) zu bezeichnen. Bei diesen treten die wagrechten Bänder mit der Perlmusterung deutlich hervor. Sie findet sich auch auf den Taufsteinen in Albersloh (Kreis Münster-Land, S. 6), Welbergen (Kreis Steinfurt, S. 112) und Schwerte (Kreis Hörde, Tafel 21). Auch Asbeck (Kreis Ahaus, S. 22), Wulfen (Kreis Recklinghausen, S. 473), Stockum (Kreis Arnsberg, Tafel 51), Weslarn (Kreis Soest, Tafel 157), Brakel (Kreis Dortmund, S. 15), Drolshagen (Kreis Olpe, Tafel 19), Vellern (Kreis Beckum, S. 71), Langenhorst (Kreis Steinfurt, S. 61), Lüdinghausen (Tafel 48), Langenberg (Kreis Wiedenbrück, Tafel 17), Angelmotte (Kreis Münster-Land, S. 13) und Hiltrup (Kreis Münster-Land, S. 89) gehören in diesen Zusammenhang. Selbst bei dem frühesten datierten Taufsteine von 1129, in Freckenhorst, kommen diese Formen, wenn auch einfacher gebildet, schon vor. Da ein großer Teil dieser Steine außer den Ornamenträndern auch plastische, figürliche Darstellungen zeigt, ist eine bestimmte Datierung auf das Ende des 12. Jahrhunderts möglich, die auch für das Ornamentstück unter dem Bogen in Münster ihre Gültigkeit hat.

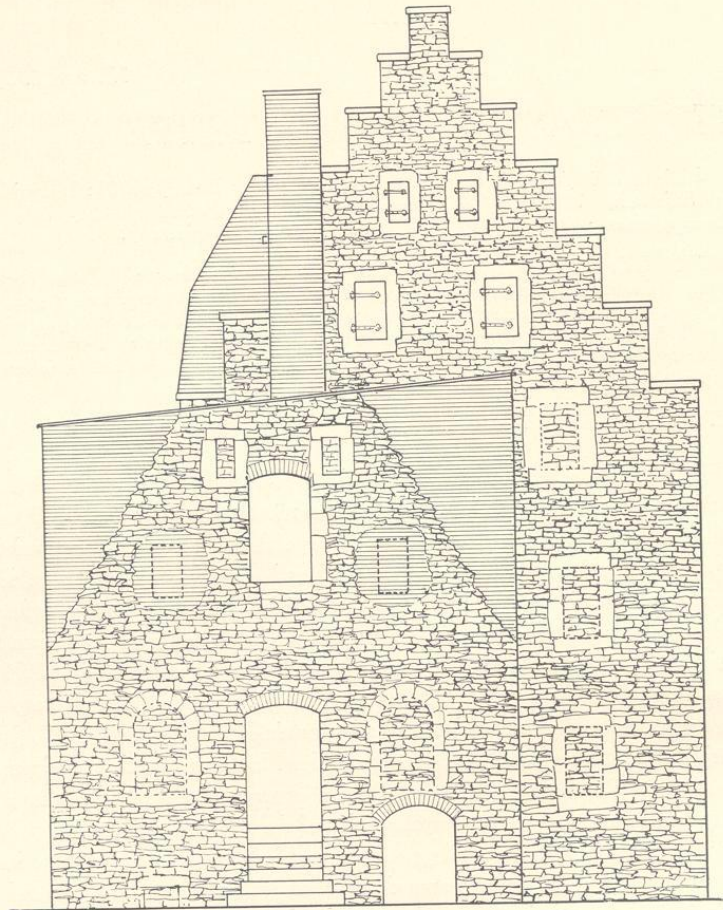
Abb. 586. Aufriß der Südseite
Maßstab 1 : 100

Abb. 587. Querschnitt des nördlichen
Steinwerks C D; Maßstab 1 : 200

Abb. 588. Aufriß der Nordseite
der Steinwerke; Maßstab 1 : 200

Abb. 589. Querschnitt von Süden nach Norden, AB

ERLÄUTERUNGEN. Die Baugruppe bestand aus zwei Bruchstein-Steinwerken hohen Alters von annähernd gleicher Grundfläche, von denen nur das nördliche mit der etwa 12,80 m entfernten Ludgeristraße durch ein ebenfalls aus Bruchstein ausgeführtes Vorderhaus verbunden, während das Südsteinwerk von seinem Vorderhause durch einen kleinen Hof getrennt war. Es besaß im Kellergeschoß zwar eine eigene Nordmauer, aber diese fehlte in den oberen Geschossen. Man darf daher das südliche Steinwerk als eine nachträgliche Erweiterung des nördlichen betrachten. Das nördliche Steinwerk hatte trapezförmigen Grundriß von 10,6 bis 10,05 × 8,73 m; die Höhe des Kellergeschosses betrug 2,59, die Mauerstärke 0,9 m. Die als ursprünglich anzunehmende flache Balkendecke war durch vier Backstein-Kreuzgewölbe des 18. Jahrhunderts ersetzt, wobei für die Stufen einer Außentreppe in der Nordwand durch eine eigenartige Führung des Gurtbogens Raum gewonnen war. Die im Inneren des Kellergeschosses erhaltenen Fensternischen lassen annehmen, daß ursprünglich auf der Nordseite wie auf der Westseite je drei Fenster vorhanden waren. Im Erdgeschoß war fast die ganze Nordmauer im 18. Jahrhundert erneuert. In der Westmauer waren die Brüstungen geblieben, im Obergeschoß zeigten sich Hausteingewände von drei großen, bis unter die damalige Fußbodenhöhe herabreichenden gotischen Fenstern mit Mittelpfosten und Brücken des 15. oder 16. Jahrhunderts. Wohl aber fand sich in der Südmauer westlich von dem zentralen Herde die Nische des alten Fensters, ebenso in der Außenwand, vom Hofe aus sichtbar, die Fugen des östlichen. Dasselbe galt auch vom Obergeschoß, so daß die Rekonstruktion der Südwand und nach ihrem Muster auch die der Nordwand gesichert war, während für die Ostwand, die nicht untersucht werden konnte, jeder Anhalt fehlte. Doch ist wahrscheinlich, daß der ursprüngliche Kamin hier zu suchen war. Der Kamin an der Südwand liegt an der Stelle, die früher die Verbindung der beiden Steinwerke eingenommen haben muß, da ein alter Außenzugang zu dem südlichen Steinwerk nicht nachzuweisen war. Beide Steinwerke hatten gleiche Geschosshöhen. Der vollständig erhalten gebliebene Südgiebel lud mit seinen sieben, sehr ungleich breiten und hohen Staffeln nicht aus. Das südliche Steinwerk war später entstanden als das nördliche, weil sein Mauerwerk um die Südwestecke des letzteren herumfaßte, sein Kamin das westliche Fenster in der Süd-

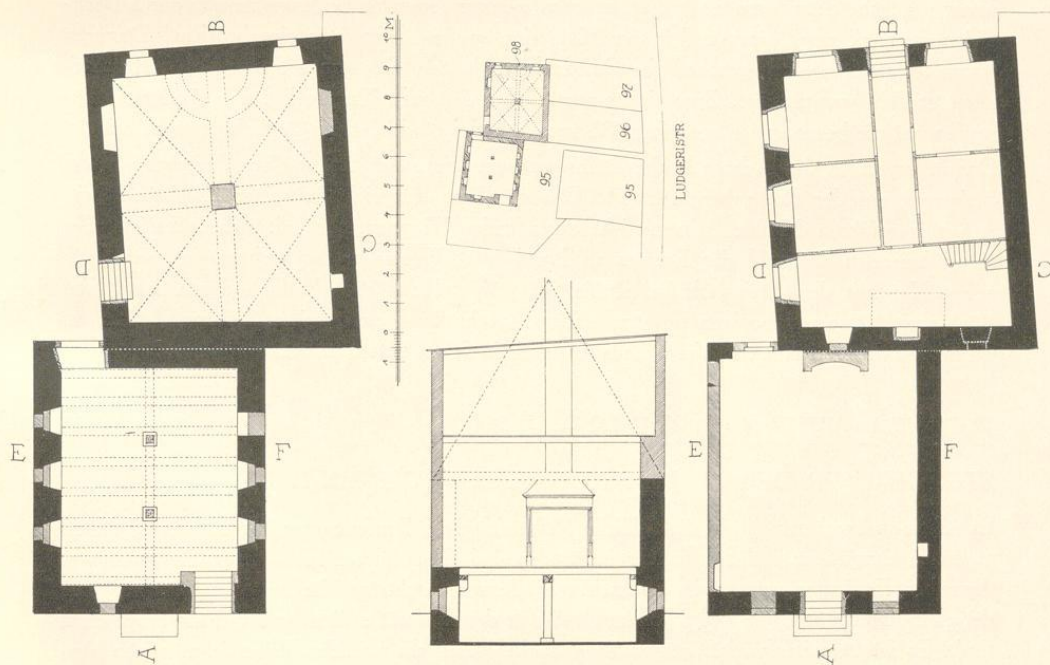
Grundrisse und Schnitte der Häuser Ludgerstraße 95/98; Maßstab 1 : 200

Abb. 590. Grundriß des Kellergeschosses
Norden oben

Abb. 591. Querschnitt des südlichen Steinwerks nach Norden

Abb. 592. Grundriß des Erdgeschosses
Norden oben

mauer des anderen verschloß und weil es oberhalb des Kellergeschosses keine eigene Nordmauer besaß. Es war bemerkenswerterweise einstöckig. Rechtwinkliger Grundriß von $9,3 \times 7,9$ m bei 2,55 m Höhe des Kellergeschosses und 1 m Mauerstärke. Der Kellereingang und die zum Erdgeschoß emporführende Treppenanlage auf der Südseite waren späte Zutaten, alt dagegen das kleine Kellerfenster links und die Fensternischen in beiden Langseiten, von denen die nördlichste in der Ostmauer auf Grund ihrer geraden Gewände als der alte Kellereingang bestimmt werden konnte. Der Saal des Erdgeschosses maß wegen des Fortfalles der Nordmauer $8,10 \times 6,7$ m. Von der Westmauer hatte sich nur an der Nordwestecke ein Stück erhalten; alles andere war Mauerwerk des 18. Jahrhunderts. Die Ostmauer konnte leider nicht mehr untersucht werden. An der Nordwand befand sich ungefähr in der Mitte ein schlichter, spätgotischer Kamin vor dem erwähnten Fenster des nördlichen Steinwerks. Der Kamin befindet sich heute in der Sammlung des Herrn Prof. Dr. Apffelstaedt. Die im Innern des Steinwerks erhaltenen beiden seitlichen Fenster der Südwand, denen gewiß in der Mitte ein drittes entsprochen haben wird, waren eine Überraschung, weil ihre Nischen im Rundbogen ausgeführt waren. Auch hier machte der unversehene Abbruch weitere Feststellungen unmöglich. Jedenfalls ist damit eine Datierung des jüngeren der beiden Steinwerke vor 1300 zwar nicht gesichert, aber doch wahrscheinlich. Die Decke des Erdgeschosses war in neuerer Zeit erheblich höher gezogen; dabei sind auch die seitlichen Fenster des ersten Bodengeschosses durch Backsteinmauerwerk geschlossen und in der Mitte eine große Aufzugstür eingebrochen. Dagegen waren im zweiten Bodengeschoß die Fensterchen erhalten. Die ganze Spitze des Giebels mit allen Staffeln war zerstört. Eine eigene zum Boden führende Treppe hat das südliche Steinwerk wohl nie besessen; er wird vom Obergeschoß des nördlichen zugänglich gewesen sein.

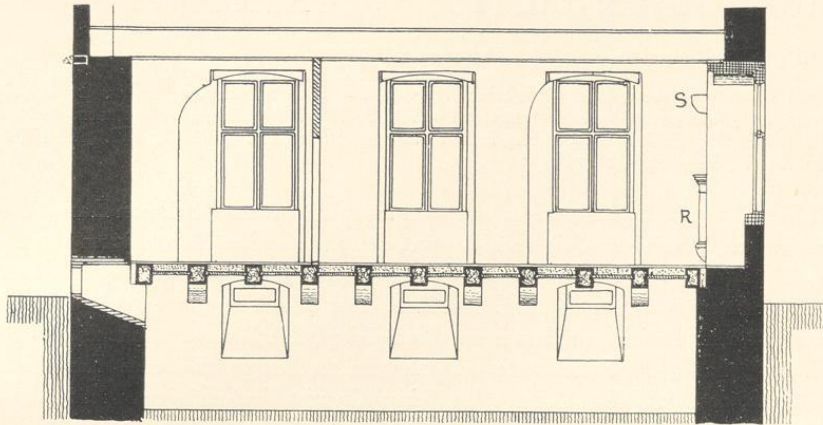
Abb. 596. Querschnitt des Steinwerks von Süden nach Norden, A—B
Maßstab 1 : 100

Das Steinwerk, das einzige dreistöckige, das bisher in Münster nachgewiesen ist, teilt mit den übrigen die Drei-Fenster-Anlage an der Langseite, die flache Kellerdecke, das Fehlen eines Außeneingangs. Eigenartig ist das Fehlen aller Fenster im Erd- und Obergeschoß der Süd- (und Nord-?) Wand, überraschend die Kleinheit des Südfensters im zweiten Obergeschoß. Der Staffelgiebel ladet nicht aus, aber die Giebelwand zeigt schon zwei Wasserschläge, deren Profil einer Entstehung in der ersten Hälfte des 14. Jahrhunderts nicht widersprechen würde.

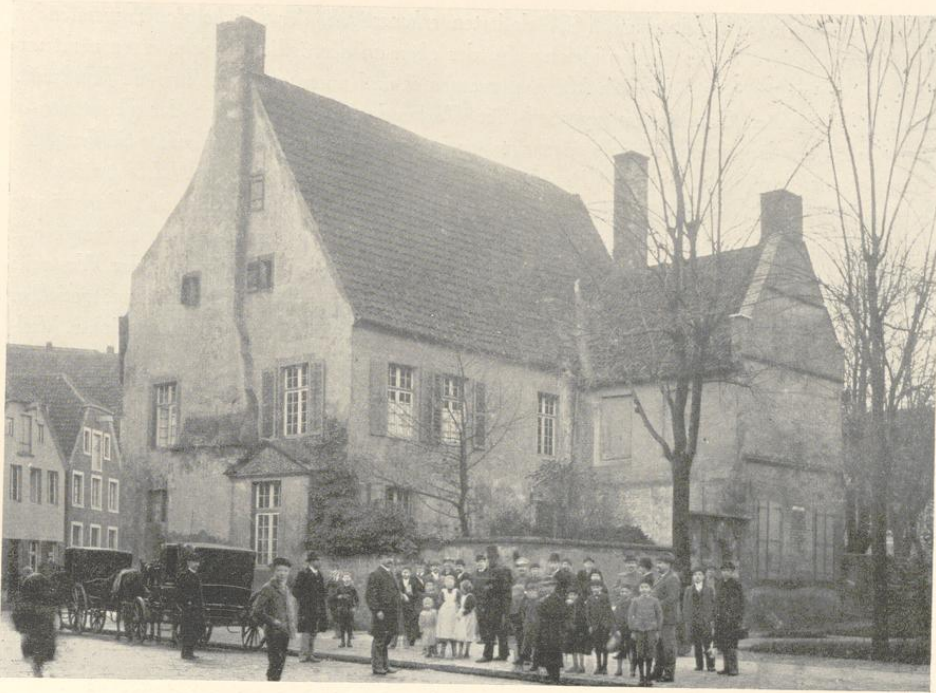
Abb. 615. Die Dechanei von S. Ludgeri, Ludgeristraße 70, von Nordosten

ERLÄUTERUNG. Das Hauptgebäude war ein zweigeschossiger, von Osten nach Westen sich erstreckender Wohnbau, anscheinend verputzter Bruchstein. Die zum Verspohl gewendete Ostfront zeigte im Erdgeschoß einen Vorsprung, der auf einen im Innern liegenden großen Kamin hinwies; darüber erhob sich ein kräftig vor die Wand vortretender Rauchfang bis zur Spitze des Giebels, der für die zwei Bodengeschosse nur seitliche sehr kleine Fenster vorsah. Seine Silhouette folgte dem Dachwinkel. Irgendwelche Staffeln, Wasserschläge oder Kragsteine fehlten. Im Erdgeschoß rechts neben dem Kamin trat ein kleines Ausstecksel mit großem Barockfenster vor. Oben war es durch einen flachen Dreieckgiebel abgeschlossen, in dem eine derbe Holzschnitzerei eines von Früchten und Blattwerk umgebenen Wappens zu sehen war. Letzteres zeigte drei Lilien mit einem roten, gleicharmigen Kreuz darüber, daneben oben Bischofsstab und Mitra, auf der das Herz Jesu mit drei emporwachsenden Leidensnägeln zu erkennen waren. Die letzteren kehren nun auch im Siegel des Dechanten von S. Ludgeri Johann Nicolaus Claessens wieder, der von 1623 bis 1647 als Münsterischer Weihbischof tätig war. Über ihn vgl. A. Tibus, *Weihbischöfe*, M. 1862, S. 167. Die Entstehung dieses Anbaues und des

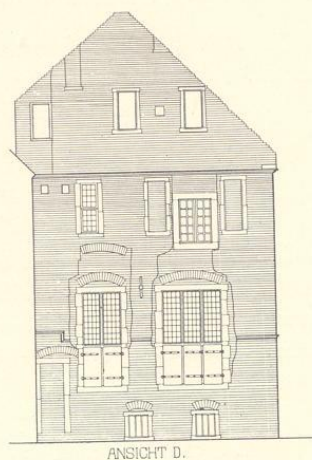
Abb. 618. Aufriß der Nordfront des Steinwerks
Maßstab 1 : 200

aber die hohen Kellerfenster, der 3,40 m über dem Erdboden liegende erste Wasserschlager, die drei schmalen einteiligen Fenster des Obergeschosses auf der Nordseite, die der gleichen Mittelachse folgenden kleinen Fenster des ersten (und zweiten?) Giebelgeschosses und vermutlich auch die beiden ursprünglich mit Fensterkreuzen versehenen Fenster in der Westwand eines zweiten Bauteiles, der im Grundriß in das Steinwerk einzugreifen scheint, aber auf den anderen Seiten keine Anzeichen höheren Alters bietet. Diese beiden Fenster könnten in der gleichen Form dem 16. und selbst dem 17. Jahrhundert zugewiesen werden, wenn nicht zwischen ihnen eine vermauerte, spitzbogige Nische sich befände, für die aus nachgotischer Zeit kein Beispiel mir bekannt ist. Die Reste ergeben für die Rekonstruktion des Steinwerks kein genügendes Bild, zeigen doch aber als Merkmale hohen Alters sowohl im Obergeschoß wie im Saale über dem Keller die kleinen Fenster, deren Erweiterung Ende des 16. Jahrhunderts nachgeholt werden mußte. Der Bau ist für die Baugeschichte der Stadt besonders wichtig, weil das aus dem 15. Jahrhundert erhaltene Material sehr dürftig ist. Vgl. den Grundriß der Besitzungen zwischen Salzstraße und Hundestiege von Mai 1680 (Abb. 621). Dieser im Stadtarchiv befindliche, vom vereidigten Geometer Philipp Hermans angefertigte Grundplan zeigt das Haus oben links als Nr. N. Hier ist der nördliche Anbau mit der gotischen Nische, nicht das Steinwerk als Saal bezeichnet.

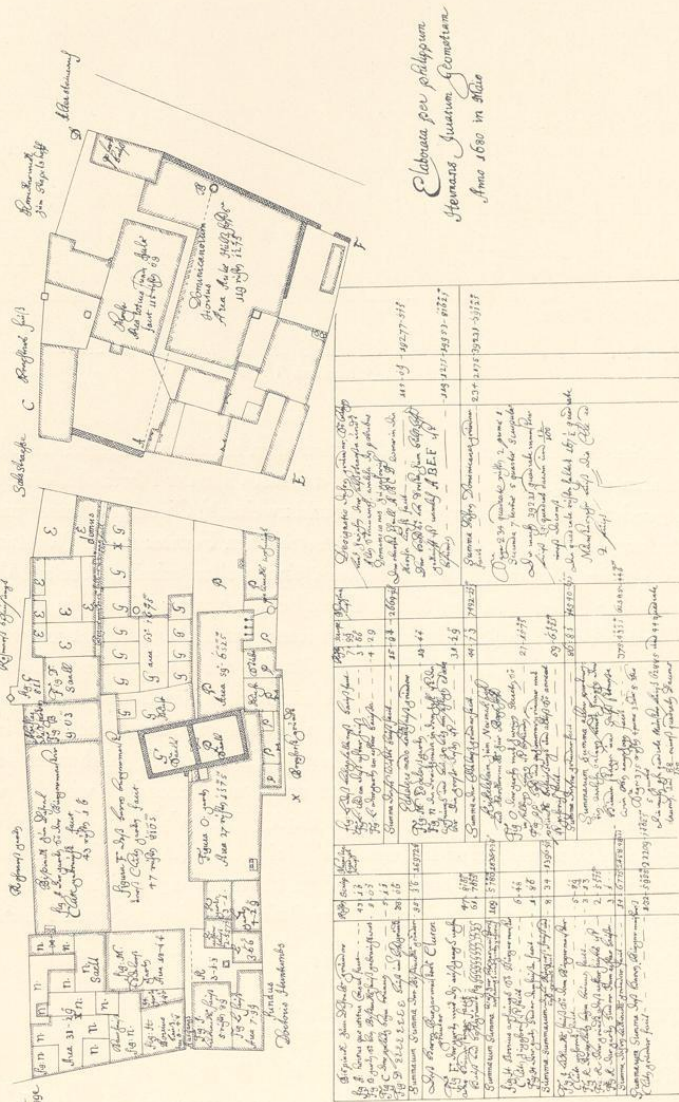
Abb. 619. Aufmessung des Geländes zwischen Clemenstraße und Alter Steinweg durch Philipp Hermann, Mai 1680. Stadtarchiv; Pause

Delinatio Geometrica des alten Hauses und Hofgrundes, so gelegen zwischen der Hindestraße, Salsstraße, und Altensteinweg, so zum theil bestehend an particularen als auch den paribus dominicanis wie in den Figuren zu sehen

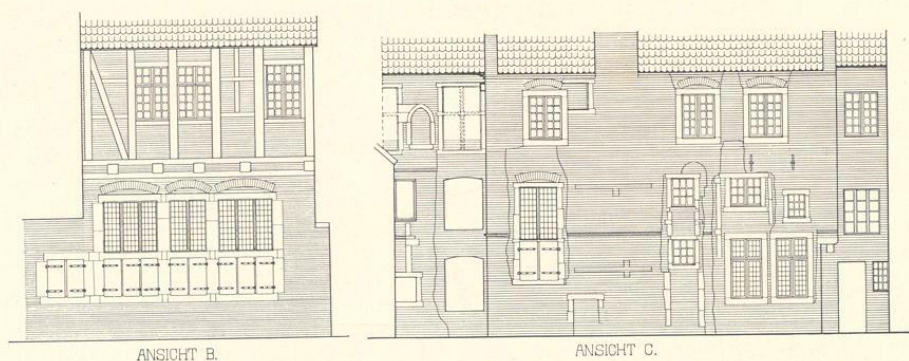
Abb. 620 u. 621. Aufriß der Ostwand des Hauses und der Westwand des Steinwerks Clemensstraße 12
Maßstab 1 : 200

ERLÄUTERUNG. Von dem Vorderhause zeigt Ansicht B die Ostseite mit drei zwei- und dreiteiligen Kreuzfenstern von auffällig großen Oberlichtern zur Beleuchtung der Küche. Die Fläche der dreiteiligen Oberlichter bildet ein Quadrat, die der ganzen Fenster ist das Doppelte der Höhe eines gleichseitigen Dreiecks. Fenster mit ähnlich hohen Oberlichtern und schmalen Sandstein-Zwischenpfeilern kehren am Krameramthaus von 1589 und an dem Südflügel des Schmisinger Hofes, Neubrückenstraße 58, wieder. Offensichtlich ist das eine Fenster am Nordende der Westseite des Hauses (Ansicht C) und das zweiteilige und daneben das dreiteilige auf der Nordseite des Steinwerks (Ansicht D) mit ihnen gleichzeitig und zugehörig. Aber die in den Abbildungen eingezeichneten Mauerfugen zeigen, daß sie nachträglich eingebrochen sind in der gleichen Weise wie die kürzeren Fenster des 17. Jahrhunderts unter der Dachtraufe und einige noch jüngere Lichtöffnungen des Erdgeschosses auf der Westseite. Ursprünglich sind

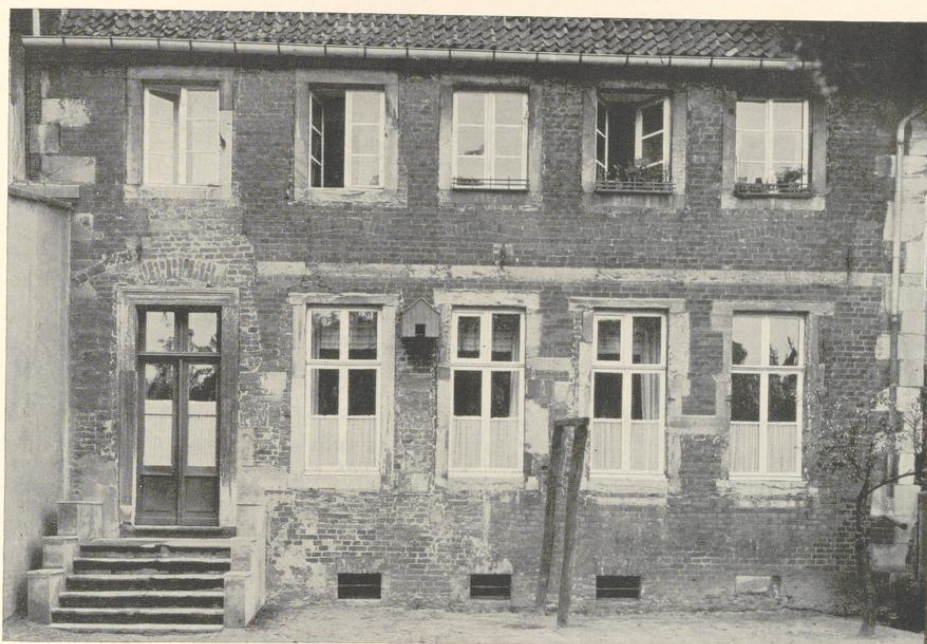
Abb. 622. Westseite des Hauses Neubrückenstraße 23/24

ERLÄUTERUNG. Die beiden annähernd gleich großen, zweistöckigen, mit den Schmalseiten aneinander stoßenden Backsteinhäuser liegen wie alte Steinwerke parallel zur Straße, entbehren aber heute beide eines sie mit dieser verbindenden Vorderhauses. Das ältere von beiden ist das südliche, dessen Westseite und Südfront unverputzt sind. Auffallend sind die außerordentlich großen Eckquader, die Breite des weggeschlagenen Wasserschlages auf der Westseite und eine hier die ursprünglichen Fenster in wechselnder Höhe verbindende Quaderreihe. Die fünf Fenster des Obergeschosses sind nicht die alten; auch von den damit fluchtenden Fenstern des Erdgeschosses kann man sich trotz der Erhaltung einiger Sturze und der über dem Wasserschlag liegenden schmalen Entlastungsbogen kein sicheres Bild machen. Das in gleicher Höhe liegende nahezu quadratische linke Fenster der Südfront zeigt den Rest eines Mittelpostens; das rechte, größere ist neueren Ursprungs, ebenso das darüber befindliche des zweiten Geschosses, während das ursprüngliche, linke, hier nicht größer ist als die drei in den Geschossen des Giebels verteilten Öffnungen mit abgeschragten Kanten. Der heutige Rand des Giebels ist durch die Dachschrägen gegeben. Die in den Garten führende Tür hat eine Umrahmung vom Ende des 18. Jahrhunderts; der gleichen Zeit gehören die Tüfelung und Türen eines an der West-

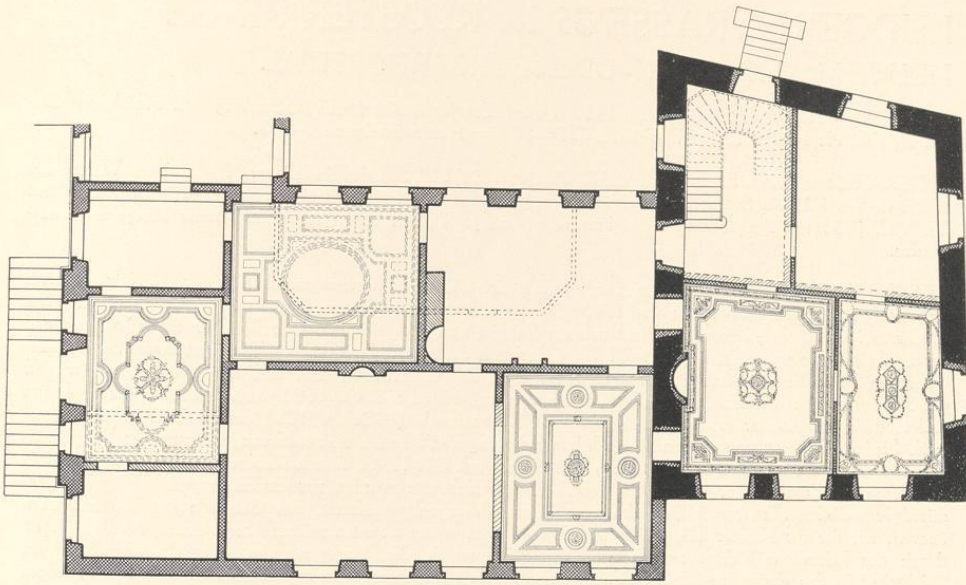
Abb. 624. Grundriß des Hauses Ludgerstraße 19; links der Hof des 18. Jahrhunderts, rechts (schwarz angelegt) das Steinwerk der Erbmannfamilie der Riken. Norden oben, Maßstab 1 : 200

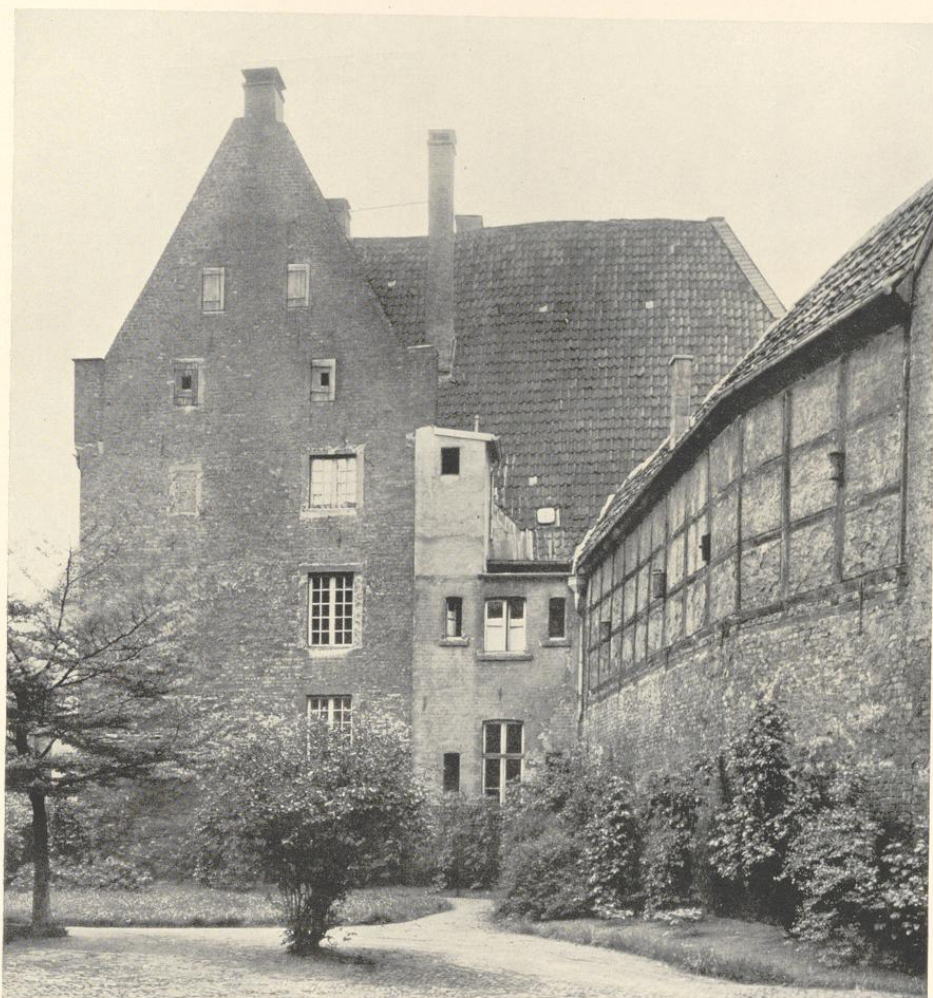
Abb. 625. Die Nordseite des Magdalenenhospitals, Ludgerstraße 25/26

ERLÄUTERUNG. Die Vogelschau Alerdings von 1636 gibt das von Norden nach Süden sich erstreckende, 8,75 m breite und 21 (auf der Ostseite) bzw. 21,66 m lange Haupthaus mit einem breiten, nach Westen gerichteten Anbau wieder. Beide Teile sind noch heute vorhanden. Der nach Süden sich erstreckende Flügel mit dem in der Abb. 626 nicht zur Darstellung kommenden östlichen Anbau stammt ebenso wie das die Besetzung auf der Nordseite abschließende Rektorathaus aus dem Jahre 1828. Der alte, westliche Flügel, der demnach vor 1636 entstanden sein muß, entzieht sich durch seinen neuen Verputz der Beurteilung. Auf der Nordseite des alten Hauses ist der Verputz unterblieben, so daß wenigstens diese eine mächtige Giebelwand eine Vorstellung von der Bedeutung des Hauses gibt (Abb. 625). Das untere, aus dünnen Bruchsteinen erbaute fensterlose Drittel der Giebelwand ist zweifellos ein Rest des ursprünglichen Steinhauses des 13. Jahrhunderts. Der Verputz der Langseiten und der Durchbruch machen es unmöglich, festzustellen, ob dies Steinhaus auch dieselbe Länge wie der Backsteinbau des 15. Jahrhunderts hatte. Die Mitte der Giebelwand nehmen die Kamine ein; in der westlichen Hälfte liegen drei, in späterer Zeit eingebrochene, große Fenster, die das dortige, neuere Treppenhaus beleuchten, während in der östlichen Hälfte erst in Höhe des

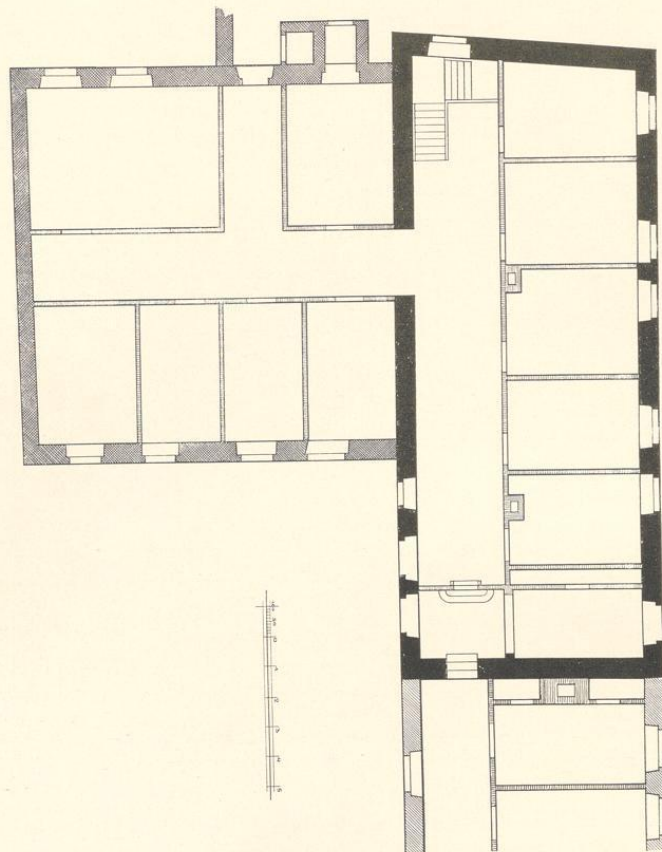
Abb. 626. Grundriß der älteren Teile des Magdalenenhospitals Ludgerstraße 25/26
Maßstab 1:200. Schwarz: 15. Jahrhundert; gekreuzt: 16. oder Anfang
17. Jahrhundert; gestrichelt: 1827. Norden oben

An den alten, westlichen Anbau, dessen Abortanlage ein wenig um die Ecke des Haupthauses herumgreift, schließt sich heute das neue Kirchlein auf der Westseite an. Die Flucht der Südwand bildet auch jene des Durchbruchs von 1931, der um so unschöner wirkt, weil er gerade die Stelle, wo beide Häuser zusammenstoßen, für das Auge einer Stütze beraubt.

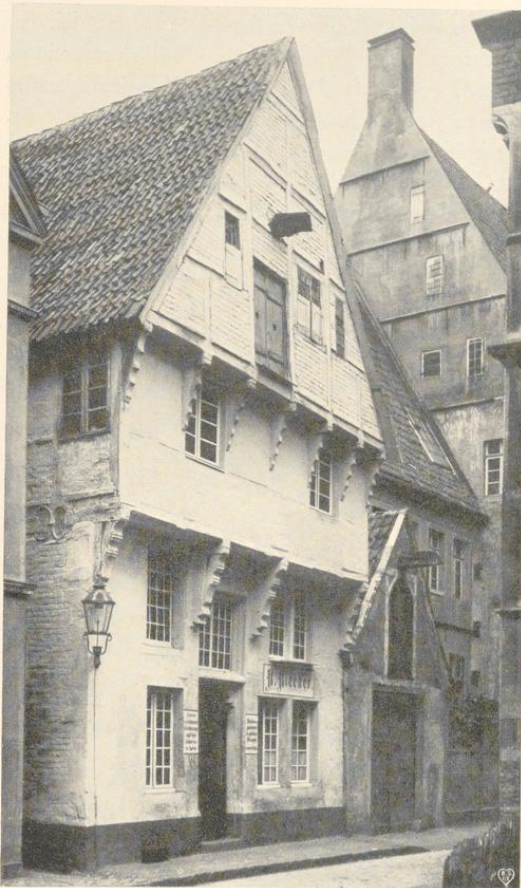
Abb. 627. Das ehemalige Haus Grutgasse 4

ERLÄUTERUNG. Das Erdgeschoß Backstein mit Sandsteinfront von beträchtlicher Höhe mit einem später eingebauten Zwischengeschoß. Die ursprüngliche Tür mit Oberlicht liegt links von der Mitte; die Gewände beider sind stark profiliert. Die ungleichen, später umgestalteten Fenster in Erd- und Zwischengeschoß reichen bis dicht unter das Obergeschoß. Zwischen ihnen und der Tür und an den Ecken der Front treten gotische, kräftig profilierte Kragsteine aus der Mauerfläche. Auf sie sind schlichte Ständerstücke und Kopfbänder mit je

drei Abfasungen aufgestützt, welche die Balken tragen. Die vordere untere Kante der darauf ruhenden Schwelle ist zwischen den Balkenköpfen abgeschrägt. Im Obergeschoß weicht die willkürliche Dreiteilung des Erdgeschosses einer durch die Pfosten sich ergebenden regelmäßigen Sechsteilung; an die Stelle des Sandsteins tritt Fachwerk mit Backsteinfüllung, wobei jeweils die unterste Lage ein wenig vortretend als Wasserschlag wirkt. Vor den Ständern lange Kopfbänder, die entsprechend denen des Erdgeschosses fünfmal in gleicher Weise abgefast sind, wie bei Häusern der gleichen Zeit in Osnabrück, ohne Ansatz. Wagrechte Füllbretter. Die beiden Fenster liegen hier auf beiden Seiten zwischen dem zweiten und dritten Ständer. Der um das gleiche Maß wie das Erdgeschoß vorgekragte Giebel hatte den ursprünglichen Zustand

getreu bewahrt. Links von der Mitte befand sich die Bodenluke, rechts ein ganzes Fenster mit Holzkreuz, alter Verglasung der Oberlichter und den Holzladen darunter. Auf beiden Seiten dieser Gruppe befand sich noch je ein ganz schmales Fenster von gleicher Höhe, von denen übrigens jenes rechts von oben bis unten verglast war.

Die kräftige Profilierung der Kragsteine, bei der der Birnstab nur wenig in die Erscheinung trat, läßt eine Datierung um 1470 nicht unwahrscheinlich erscheinen. Eine Rekonstruktion des ursprünglichen Zustandes des Erdgeschosses ist heute unmöglich. Der Verlust des einzigen bekannten gotischen Fachwerkhäuses in der Stadt bleibt sehr zu bedauern.

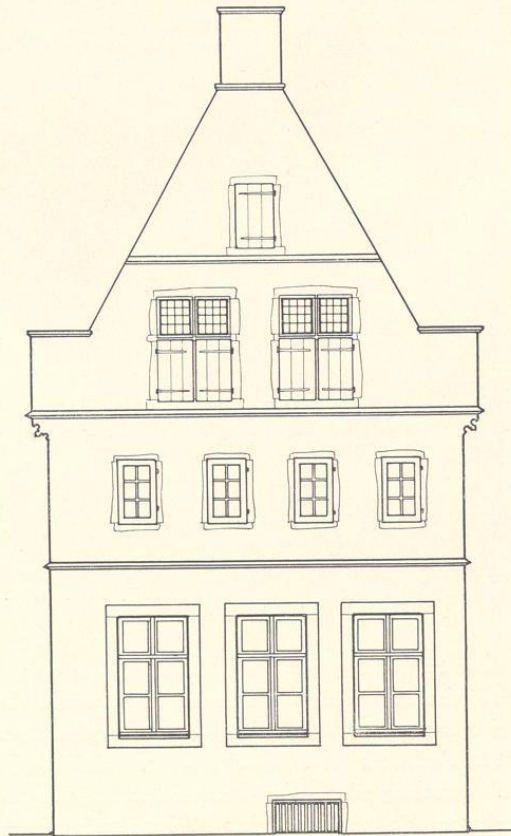
Abb. 628. Rückfront des Hauses Frauenstraße 54

ERLÄUTERUNG. Den hinteren Teil des Hauses bildet ein neuerdings verputztes altertümliches Backstein-Haus, dessen heutigen Zustand Abb. 628 wiedergibt. Im Erdgeschoß drei neuere Fenster; an der Nordseite sieht man die Spuren zweier vermauerter Fenster, von denen das rechte den heutigen Fenstern der Ostfront entspricht, während das linke sehr schmale und hohe das ursprüngliche ist. Eine Reihe von vier gleichen Fenstern ist danach auch für das Erdgeschoß der Westfront anzunehmen entsprechend den vier sehr kleinen alten Fenstern des Obergeschosses, die auf ein höheres Alter weisen. Die auffällig großen Fenster des ersten Giebelgeschosses könnten vermuten lassen, daß der genannte Giebel später

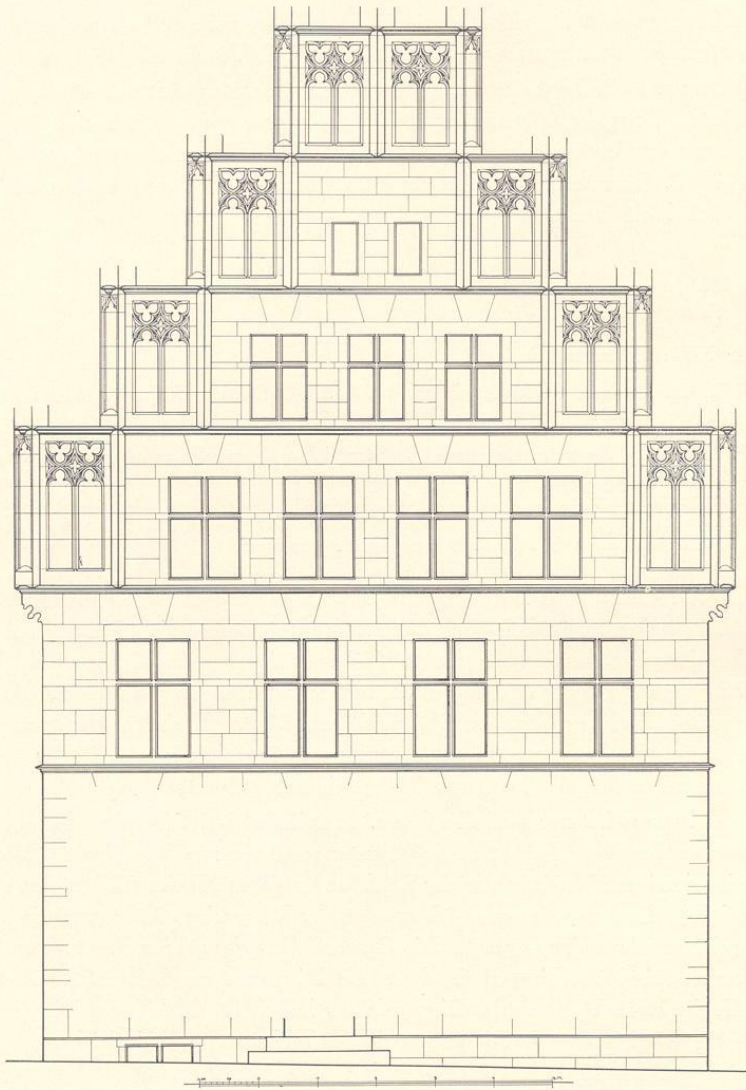
Abb. 629. Rekonstruktion der Ostfront des Hauses Katthagen 8. Da der ursprüngliche Zustand des Erdgeschosses nicht mehr festzustellen ist, ist von einer Rekonstruktion Abstand genommen. Maßstab 1:100

über IV, dasselbe in III den Sturz in V, dasselbe in Höhe der Brücken von III ungefähr den Wasserschlag über V. Alle diese Verhältnisse sind sehr einfache, Bruchteile von G oder H oder Diagonalen der ganzen und halben Staffeln, keine abgeleiteten Brüche wie $\frac{2}{3}:3 = \frac{4}{9}$, $\frac{3}{4}:4 = \frac{3}{16}$ usw., wie sie bei den um die Jahrhundertwende entstandenen Fronten nachweisbar sind. Das übermäßige Ausladen des Giebels, das Fehlen aller Fischblasen im Blendenmaßwerk der Staffeln und der Mangel von Spuren weggeschlagener Verbindungsmaßwerke zwischen Fialen und Staffeln sind allem Anscheine nach Beweise eines höheren Alters. Vermutungsweise darf die Erbauung um 1470 angesetzt werden.

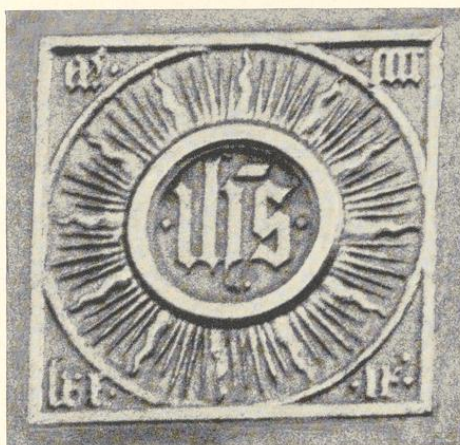
Abb. 631. Holztafel mit dem Monogramm Christi und der Jahreszahl 1479

zähl *mccccxxix* angebracht. Bei der geringen Anzahl datierter früher Wohnbauten ist die Ver- nichtung des Giebels besonders beklagenswert.

ERLÄUTERUNG. Nach der Beseitigung des Giebels und der völligen Umgestaltung des Erdgeschosses ist von dem alten Backsteinhause des 15. Jahrhunderts nicht viel mehr sichtbar als die Wand des zweiten Geschosses, deren vier Fenster längst die alten Kreuze verloren haben. Zwischen den beiden mittleren ist eine Holztafel mit dem von Strahlen umgebenen Monogramm *ih̄s* und der in den vier Ecken verteilten Jahres-

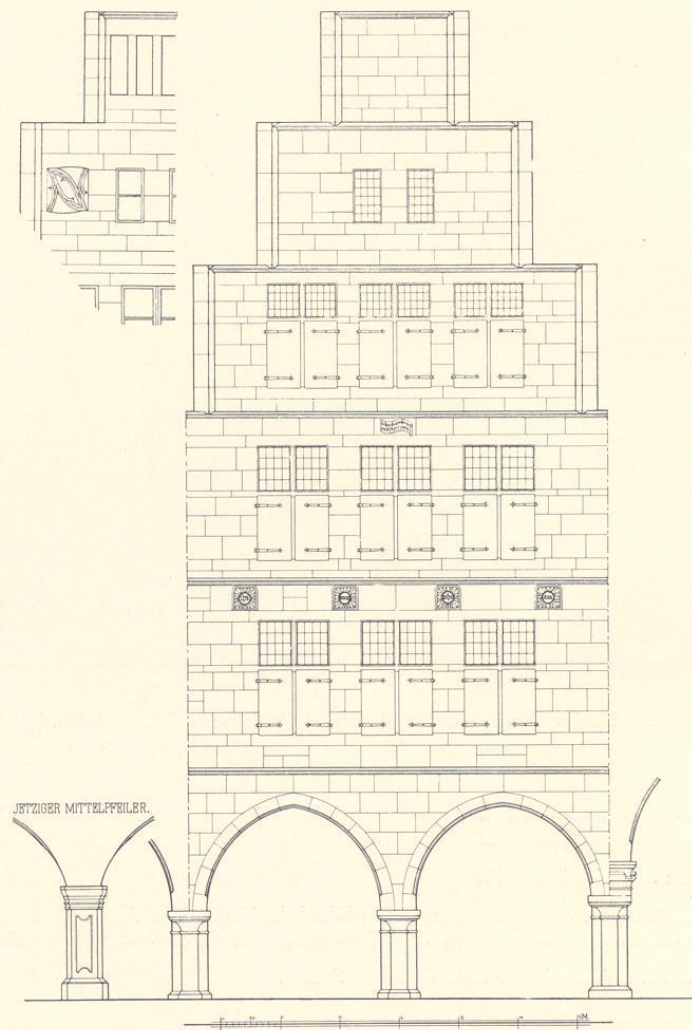
Abb. 633. Rekonstruktion der Front Roggenmarkt 5
Oben links: heutiger Zustand des Giebels; unten links der heutige Mittelpfeiler
Maßstab 1 : 100

ERLÄUTERUNG. Das Haus teilt die äußeren zwei Säulen zur Hälfte mit den Nachbarhäusern, die beiden mittleren Pfeiler mit abgeschrägten Ecken. Allen Maßen des Hauses scheint die Breite des Giebels, die durch die Achsen der Eckfialen gegeben ist, zugrunde zu liegen. Die Pfeilerhöhe = $\frac{1}{4} G$, die Mauer vom Kapitell bis zum ersten Wasserschlag = $\frac{1}{3} G$, II = $\frac{3}{7} G$, III = $\frac{2}{3} G$, IV = $\frac{1}{3} G$, die Gesamthöhe des Giebels = der Höhe des gleichseitigen Dreiecks, V und VI teilen deren Rest nach Abzug von IV in gleiche Teile. Den Staffelbreiten liegt eine genaue Teilung in sechs Teile zugrunde. Fensterhöhen II = $\frac{3}{7} G$, III = $\frac{2}{7} G$, IV = $\frac{1}{3} G$, V = $\frac{1}{8} G$, VI = $\frac{1}{12} G$. Die Fensterbreite von II und II ergibt

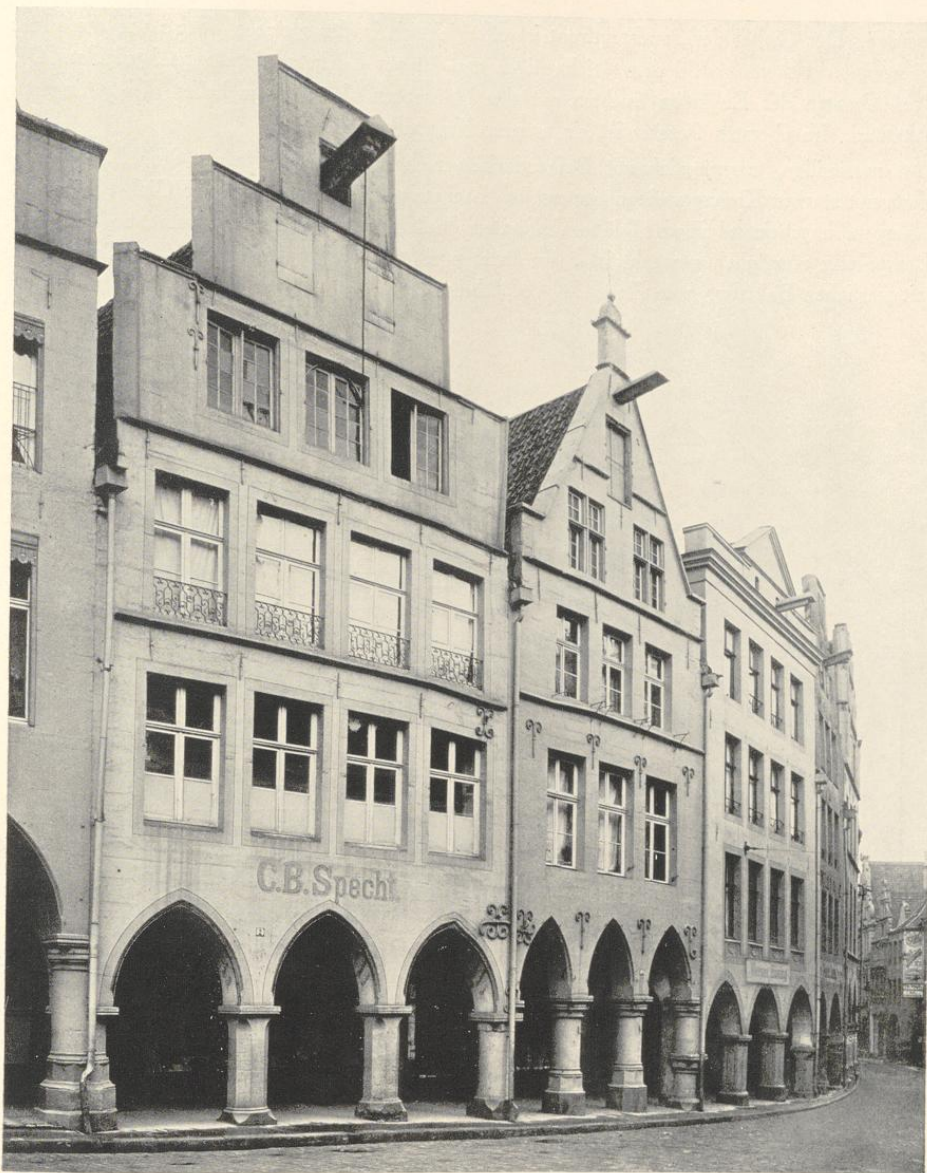
Abb. 635. Die Fronten der Häuser Roggenmarkt 2 und 3
Das erste Haus von links ist das hier besprochene

werden. Der Giebel der Sandsteinfront ist offensichtlich in der gleichen Weise wie die Front Roggenmarkt 5 von 1480 den gleichzeitigen und älteren Backsteingiebeln nachgebildet. Die Außenkanten der Eckfialen fluchten mit den Hausecken, ihre Achsen haben also geringeren Abstand. Im obersten Fenster ist ein neuerer Kranbalken eingefügt.

Der zweiteilige, ursprünglich mit Balkendecke versehene Keller ist Anfang des 18. Jahrhunderts mit starken Kreuzgewölben eingewölbt. Backstein-Rückfront; der ganze Giebel mit sechs plumpen, anscheinend in der Höhe verkürzten Staffeln ist neuerdings verputzt, so daß eine Beurteilung unmöglich gemacht ist¹. Im Inneren ein spätes Treppenhaus in drei Geschossen mit zierlichen Balustern vom Ende des 18. Jahrhunderts.

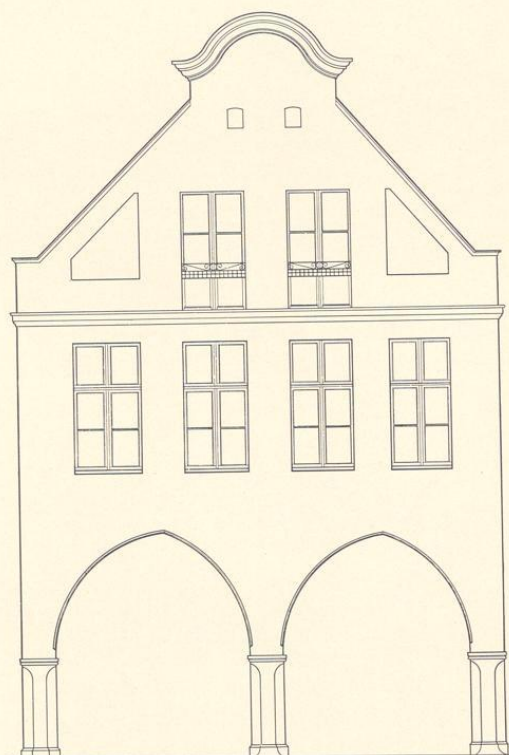
Abb. 636. Front des Hauses Bogenstraße 4, Maßstab 1 : 100

schlag über dem Erdgeschoß fehlt. Die Gewände des Obergeschosses, die unter dem Putz verschwunden sind, gestatten keine Rekonstruktion. Vermutlich Ende des 15. Jahrhunderts.

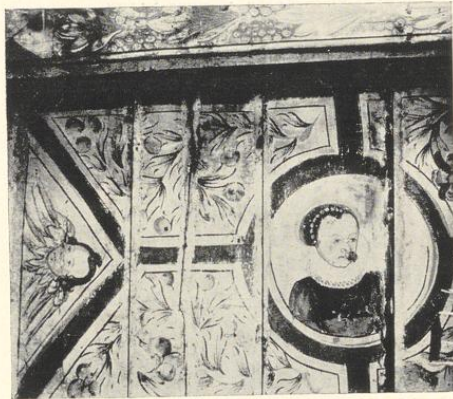
Abb. 638. Teil der gemalten Decke im Saale des Hauses
Prinzipalmarkt 39

Im vorderen Saal des Obergeschosses Reste einer bemalten Balkendecke, die bis auf das $5 \times 1,12$ m messende Feld zwischen der Front und dem ersten Querbalken wieder zugedeckt sind, darunter auch das Stück Abb. 638. Auf weißem Grunde venetianischrote Bänder, die ein Viereck zwischen zwei Kreisen und je ein Dreieck an den Enden bilden. In letzteren je ein Cherubskopf, in den Kreisen auf grauem Grunde das Brustbild einer modisch gekleideten Dame, in dem Viereck in Flammenglorie das Jesusmonogramm mit Kreuz, Herz und Nägeln, das S. 27 auch als Wappen des Weihbischofs Claessens (1623—1647) nachgewiesen. Blattranken mit schwarzen Konturen, gelben Trauben und roten Blumen.

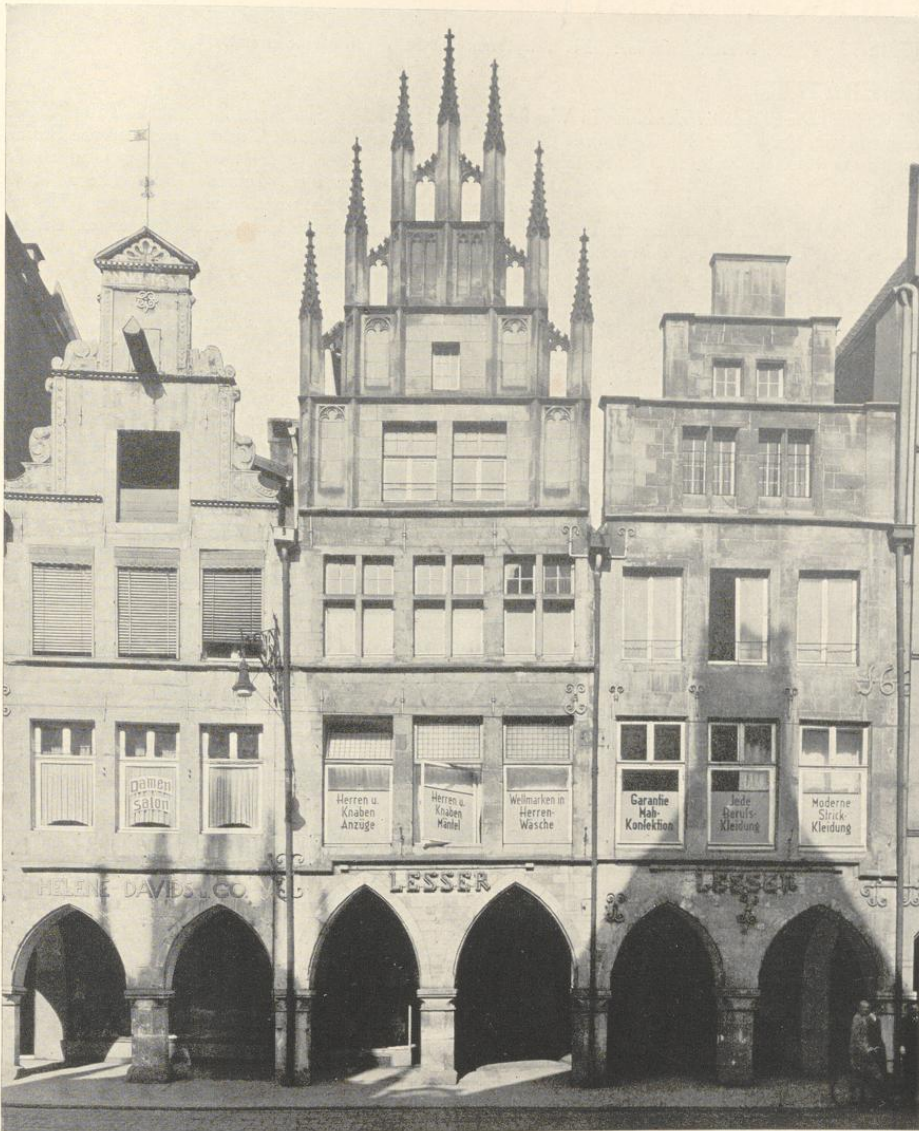
Abb. 639. Die Häuser Prinzipalmarkt 37, 38 und 39
Das Haus am weitesten rechts ist das hier besprochene

ERLÄUTERUNGEN. Pfeiler achtseitig, breite Spitzbogen. Der Wasserschlag über II wurde entfernt, als an seinem rechten Ende in Eisenankern die große Zahl 1662 angebracht wurde, von der die letzte Zahl durch den Neubau des Nachbarhauses 1894 verlorengegangen ist. Über den Sturzen der erneuerten Fenster von II und III sind die Keilsteine, neben den nachträglich eingefügten senkrechten Gewänden der Fenster in III die ursprünglichen sichtbar. Nur am Fenster rechts ist die heutige Leibung die ursprüngliche. Die Sohlbank dieser Fenster ist bis auf den ehemaligen Wasserschlag heruntergezogen. Die ursprünglichen schmalen Sturze sind über den später eingefügten noch erkennbar. In IV und V sind nur die mittleren Teile des Giebels alt, die seitlichen pilasterartigen Abschlüsse der Giebelstaffeln und die oberste (VI, ohne Pilaster) stammen aus dem Jahre 1662. Die Fenster in IV haben die Mittelpfosten und Profile an den Außenkanten bewahrt; die Fugen der Brücke sind links noch erkennbar. Die kleinen Fenster in V fluchten mit den der Giebelmitte zugewendeten Fensterhälften in IV. Unten sind sie ein wenig zugemauert. Eine sichere Rekonstruktion der ganzen Front kann ebensowenig gegeben werden, wie eine bestimmtere Datierung.

GESCHICHTLICHES. Straßenaufmessung 1720: Wwe. Bettenhoff; Straßen-Kataster 1751—1762 Kramer Johann Detmar Isford, 1773—1775 Kramer Bernd Joseph Isfort. Vgl. Abb. 639.

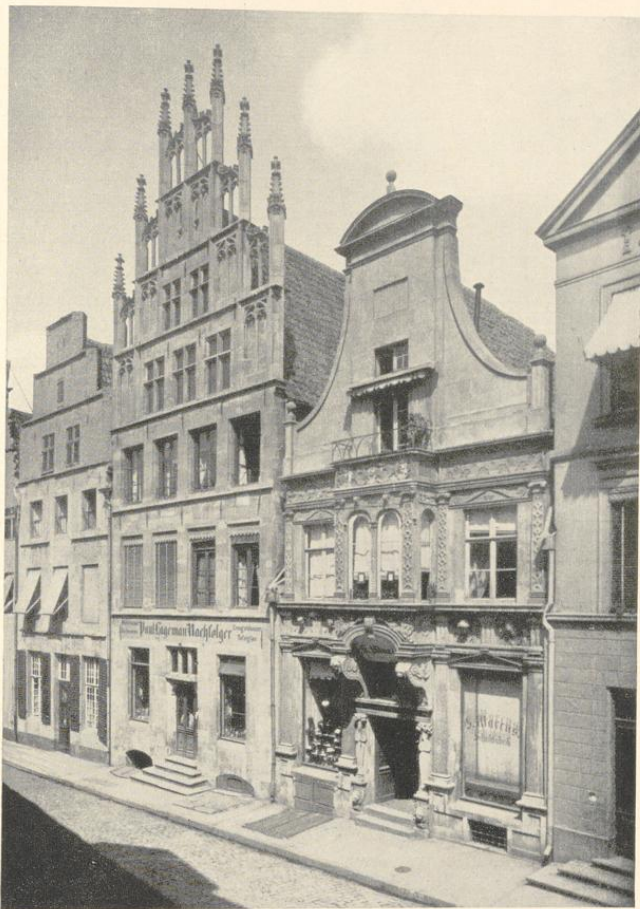
Abb. 640. Die Häuser Roggenmarkt 10, 11 und 12
Das zweite Haus von links ist das hier besprochene

Ein Grundriß des Hauses ist nicht erhalten. Soweit nach dem Brande eine Erforschung des Hausinneren noch möglich war, konnte festgestellt werden, daß der Südostseite vor der älteren Bruchsteinwand des Ohmschen Hauses mit möglicher Materialersparnis mittels schmaler Mauerpfiler und weitgespannter, verbindender Korb- und Stichbogen die Backsteinmauer des Lagemanschen Hauses vorgezogen war. Die Balkenlöcher für die Decke des Erdgeschosses im hinteren Teile des Hauses erwiesen sich als nachträglich eingestemmt, dagegen die schweren Konsolen für das zweite Geschosß ursprünglich. Ihre Oberkanten lagen 7,75 m über dem Erdboden, so daß den gesamten Raum des Hauses eine große Halle eingenommen haben muß, was ein gewaltiger, 3,48 m breiter Kamin an der Südostseite bestätigte. Aus der Entfernung dieses Kamines von der Rückfront ergaben sich für den Raum Mindestmaße von 13,96 m Tiefe, 8,40 m Breite und 7,75 m Höhe. Es kann sich nur um die Küche handeln, in der auch die

Holtreppen und Galerien zu den oberen Stockwerken sich befunden haben werden³. Die große Tiefe und Höhe des Raumes erklärt sich auch aus dem Streben, bei dem Mangel seitlicher Lichtöffnungen für die in der Mitte des Hauses befindlichen Teile die nötige Helle zu schaffen. Der schmale Gang von der Straße zur Küche in der Längsachse des Hauses zwischen den seitlichen Stuben, eine Umgestaltung der Tenne, mag hier etwa 8,20 m lang gewesen sein.

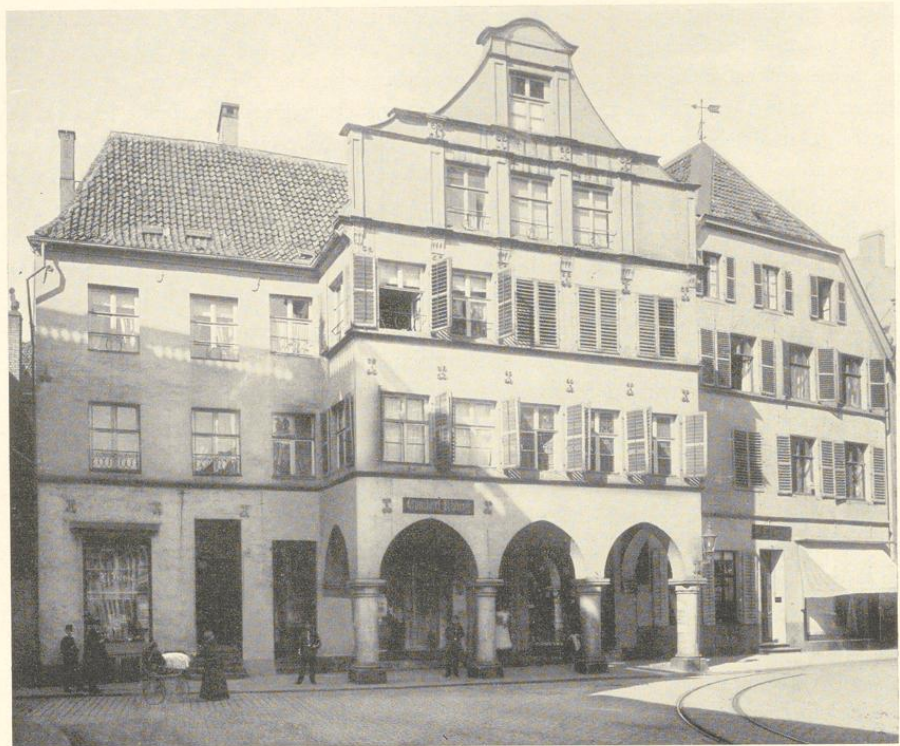
Abb. 645. Die Häuser Rothenburg 44 und 45. Das letztere, rechts vom Bogenhause ist das hier besprochene

ERLÄUTERUNG. Backsteinhaus von bedeutender Breite mit gotischer Sandsteinfront, von der sich drei Geschosse mit je fünf Fensterachsen erhalten haben; das Hauptgesims und die ausladenden Kragsteine des Giebels sind nicht erhalten. Das Erdgeschoß ist neuerdings verändert, den alten Zustand gibt die Abb. 645 des Hauses Rothenburg 44 wieder. Aus allen Fenstern sind die Kreuze entfernt, aber die Lage der Brücken ist in beiden Geschossen noch festzustellen; ihre Achsen sind durch die schweren Keilsteine über den Fenstern gesichert. Das Alter des Hauses zeigt sich heute fast nur noch in dem gotischen Wasserschlag unter den

Fenstern des dritten Geschosses und den schlichten Eisenankern. Der Krüppelwalmgiebel des 18. Jahrhunderts hat von dem ursprünglichen, den man sich wie jenen des Hauses Prinzipalmarkt 11 denken mag, nichts übriggelassen. An Größe und Bedeutung wird die Front der des genannten Hauses kaum nachgestanden haben. Die Rückseite ist nicht mehr die ursprüngliche.

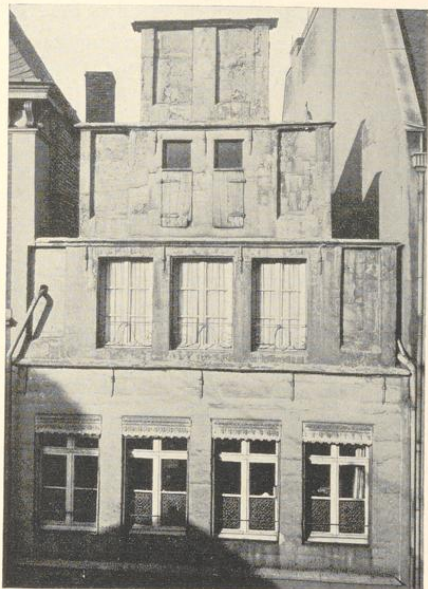
Abb. 646. Obergeschoß und Giebel der Front Spiekerhof 42/43, ohne das Erdgeschoß

ERLÄUTERUNG. Sandsteinfront von zwei Geschossen mit vier Fensterachsen und drei Giebelgeschossen. Das Erdgeschoß neuerdings völlig verändert; die oberen Geschosse lassen trotz schlechter Erhaltung und vielfacher Veränderung den ursprünglichen Zustand erkennen. Das Lichtbild zeigt im Obergeschoß Fugen der Fensterbrücken und die großen Keilsteine über den vier Fenstern. Im Giebel, dessen Breite durch die jetzigen übergreifenden Nachbarhäuser verkürzt ist, sind alle Eckfialen weggeschlagen, so daß alle Staffeln erheblich schmaler sind

als ehem. Vgl. die überstehenden Gesimsen. Aus den Blenden an den Enden der Staffeln sind alle Maßwerke entfernt. Auch die aus der Mauerfläche vortretenden übereck gestellten Teile der Fialen sind abgeschlagen, wie die Spuren im zweiten Giebelgeschoß zeigen. Nur die Fenster dieses Geschosses mit ihren Brücken und Holzladen sind unversehrt erhalten. Aus den Fenstern der folgenden Geschosse sind die Fensterkreuze herausgenommen; dabei ist das mittlere Fenster des ersten Giebelgeschoßes etwas erbreitert. Die Blenden in allen Staffeln reichen nicht so weit herab wie die Fensterbrüstungen. Das in der Rekonstruktion eingezeichnete Maßwerk kehrt vielfach bei den Sandsteinfronten jener Zeit wieder. Der Giebel ist ein Schulbeispiel für die typische Formgebung der Spätgotik.
