Die Stadt Münster

<<Die>> Bürgerhäuser und Adelshöfe bis zum Jahre 1700

Geisberg, Max

Münster, 1934

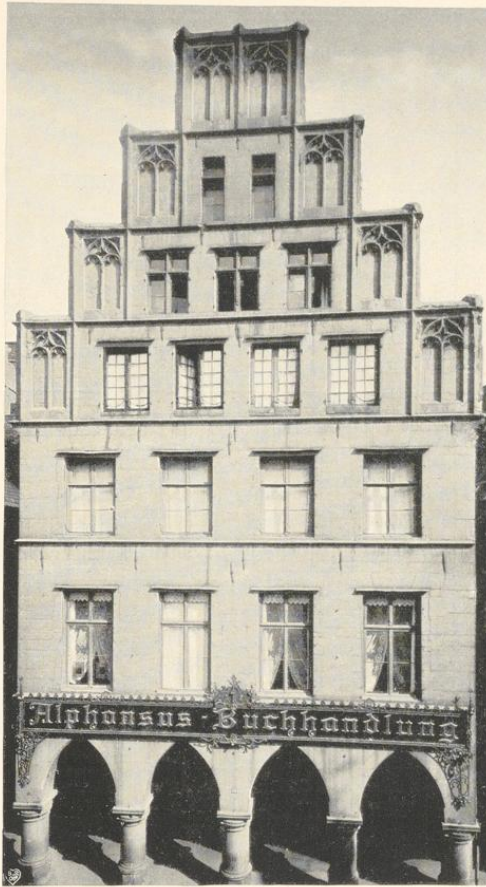
Abb. 651. Westfront des Hauses Prinzipalmarkt 11

Trotz dieser Maße zeigt das Haus über der von fünf starken Säulen getragenen Bogenhalle nur zwei Obergeschosse von je vier Fenstern und drei Giebelgeschosse von vier, drei und zwei nicht fluchtenden Fenstern. Über einem schön profilierten Kragstein ladet der aus dem gleichseitigen Dreieck konstruierte Giebel so weit aus, daß die Vorderkante der äußeren übereckgestellten Fialen genau über der Außenkante des Hauses liegt. Seine Breite ist durch sieben weitere Fialen in acht gleiche Teile geteilt, während gleichzeitig eine wagrechte Aufteilung von drei Wasserschlägen den Giebel der Höhe nach in vier annähernd gleich hohe Geschosse teilt. Jede der neun Fialen, die mit durchbrochenen, rundbogigen, zweiteiligen Maßwerkfenstern und krabbenbesetzten Schweifbogen mit der nächsten Fiale oder der in gleicher Höhe befindlichen Giebelstaffel verbunden sind, senkt sich über die beiden nächsttieferen Wasserschläge hinab, um unterhalb des ersten der äußere, unterhalb des zweiten der innere Abschluß eines Feldes zu werden, das durch ein spitzbogiges blindes Maßwerkfenster geschmückt ist. So entstehen, wie Abb. 656 zeigt, die nach oben in der Breite abnehmenden Wandflächen der Giebelgeschosse. Es ist dies die typisch münsterische bis zur Mitte des 16. Jahrhunderts zu verfolgende Giebelaufteilung mit einer Paarzahl der Giebelstaffeln und dem Vorherrschen der Horizontalgliederung gegenüber der wenigstens 150 Jahre älteren Aufteilung des Rathausgiebels in eine Unpaarzahl von vertikal betonten Giebelstaffeln. Gerade die bei dem Rathause durch ein wagrecht abschließendes, durchbrochenes Maßwerk geschaffene Verbindung der Eckfialen und Giebelstaffeln an Stelle der späten, nach oben schwingenden Bogen ist ein Vorzug des frühgotischen Giebels. Der Schwung dieser Linie wirkt bei den spätgotischen als unnötige Stütze, namentlich zu beiden Seiten der höchsten Fiale. Die heutige Wirkung des energisch abgestuften, seit mehreren Generationen der Maßwerkbogen entbehrenden Giebels ist eine günstigere als jene der in der Abb. 656 wiedergegebenen Rekonstruktion. Der Giebel wurde durch den Besitzer 1930 wiederhergestellt und bei dieser Gelegenheit dankenswerterweise das alte auf Abb. 651 noch sichtbare Firmenschild entfernt.

Die Datierung des Hauses bleibt mangels zeitlich feststehender Giebelfronten gleicher Art unsicher. Die Erbauung dürfte in das letzte Drittel wenn nicht gar in das Ende des 15. Jahrhunderts fallen. Die Silhouette des Sandstein-Treppengiebels ohne die Fialen kehrt jedenfalls schon in der in Backsteinmaterial übertragenen Front des 1480 datierten Hauses Roggenmarkt 5 wieder.

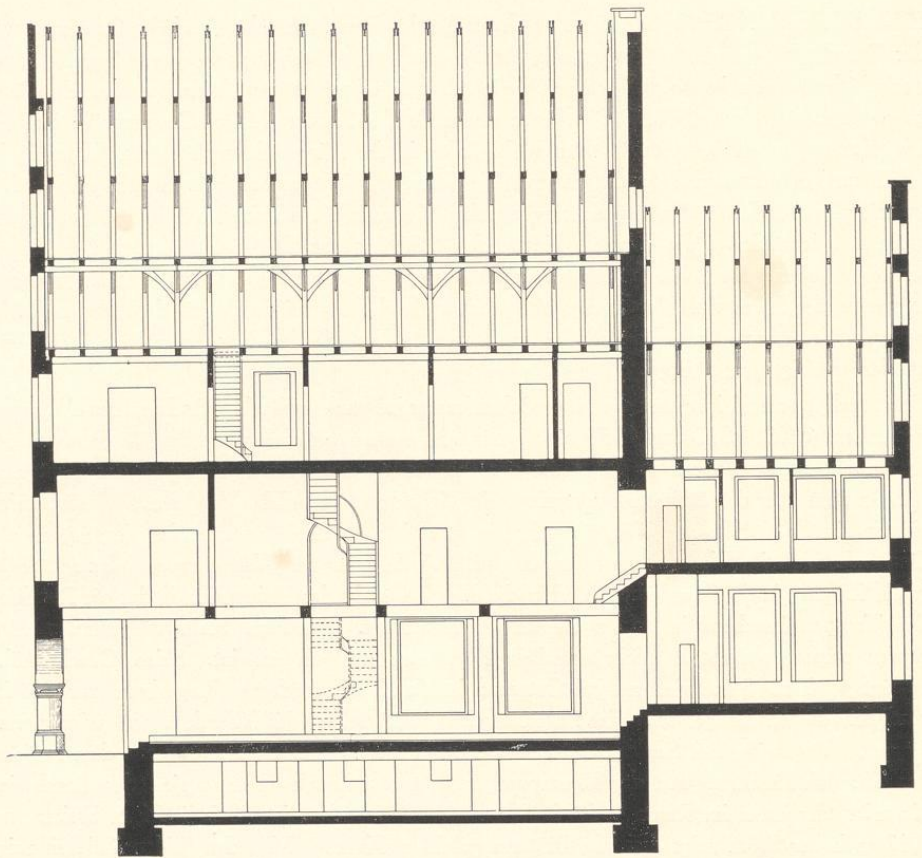
Abb. 655. Längsschnitt des Hauses Prinzipalmarkt 11 von Westen nach Osten
Unter der Bogenhalle fehlt in der Zeichnung der Spitzbogen der Nordwand. Maßstab 1 : 200

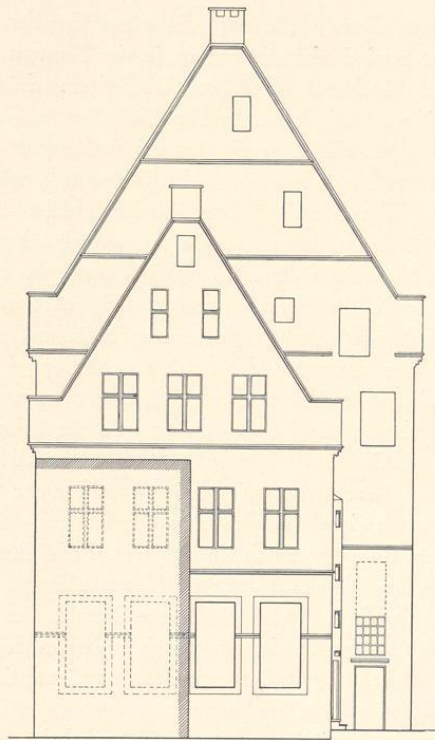
Abb. 657. Aufriß der Rückfront des Hauses
Prinzipalmarkt 11; Maßstab 1 : 200

und von diesen nur die oberste Staffel, die meist mit dem Schornstein zusammengeht, und zwei kleine Staffeln unten zu beiden Seiten über der Dachtraufe und der ihr entsprechenden, von einem Kragstein getragenen Ausladung des Giebels beibehalten hat. Anscheinend von den Rückfronten der Wohnbauten ausgehend, wird diese Form schon in der Mitte des 16. Jahrhunderts auf die Straßenfronten übertragen und behauptet sich hier neben den verzierten Sandsteingiebeln in mannigfacher Abwandlung bis in die zweite Hälfte des 18. Jahrhunderts. Die naheliegende Annahme, die Rückfronten des Vorderhauses und des Steinwerks seien aus dem gleichschenkligen Dreieck konstruiert, bestätigt sich nicht, wenn auch ein derartiges über der Giebelbreite des ersteren und der Hausbreite des letzteren konstruiertes Dreieck die obere Horizontale der Mittelstaffel trifft. Die Fenster des Erdgeschosses des Steinwerks haben bei der Modernisierung des Saales um 1720 ihre Pfosten und Brücken verloren, aber die Wasserschläge der letzteren sind erhalten. Bei den vier Fenstern des Obergeschosses und den dreien des ersten Giebelgeschosses sind die Breiten der Fenster und der Mauerteile zwischen ihnen gleich; die Gesamtbreite von drei Fenstern ist in beiden Geschossen gleich. Die Fenster fluchten nicht miteinander wie in den späteren Renaissance-Giebeln, sondern treten sozusagen auf Luke. Das auf der Grundlinie der vier Fenster errichtete gleichseitige Dreieck trifft den Hauptwasserschlag der Rückfront des Vorderhauses, der am Steinwerk anscheinend abgeschlagen ist, und bestimmt Fensterbank und Sturz im ersten Giebelgeschos. Das in letzterem über der Gesamtbreite der drei Fenster errichtete gleichseitige Dreieck bestimmt die Sturze der beiden schmalen Fenster des zweiten Giebelgeschosses, deren Gesamtbreite mit der der gleichen Gruppe in den unteren Geschossen übereinstimmt. Die Verhältnisse und die Anordnung der Fenster, die bei dem Vorderhause durch den Anbau des Steinwerks und die Kaminanlage gestört werden, ist klar und fast zu regelmäßig. Die prachtvolle Westfront ist durch ihre Breite von 12,76 und durch die Firsthöhe des Hauses von 24,30 m ein gefährlicher Konkurrent für das danebenliegende Rathaus, dessen Breite 15,66 und dessen Firsthöhe 23,60 m beträgt. In der Übereinstimmung ihrer Höhe sind beide auf der ältesten Stadtansicht Hermann tom Rings von 1570 dargestellt.

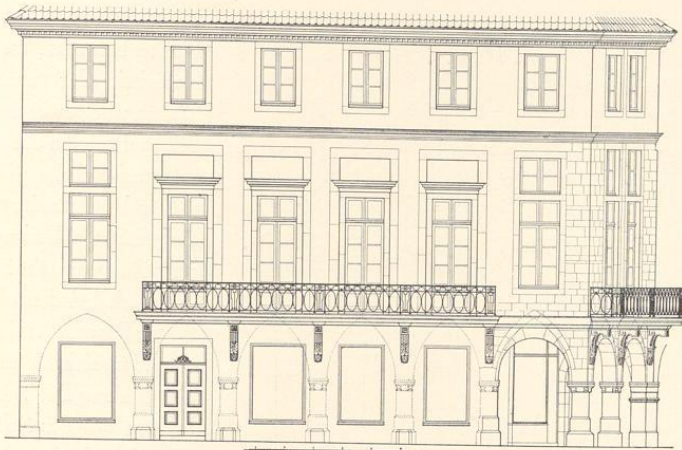
Abb. 660. Aufriß der Südseite des Hauses Prinzipalmarkt 28 vor dem Umbau des Erdgeschosses 1927. Die ursprünglichen durch Spitzbogen verbundenen Bogenpfeiler sind einpunktirt; Maßstab 1 : 200

geschosses des nördlichen Nachbarhauses an die Stelle der ehemaligen Spitzbogen getreten und zwar bei dem Umbau des Hauses 1787. Der Grund dieses Wechsels war einerseits die

Unvereinbarkeit der letzteren mit dem Geschmack des Louis-Seize und andererseits die Lage ihrer Scheitelpunkte, allzu dicht unter der Flurhöhe des neuen Obergeschosses, das auf beiden Seiten des Hauses breite Balkone erhalten sollte. Um ein Auflager der eingefügten Rundbogen-Steine auf den Kapitellplatten zu gewinnen, wurden die unteren Teile der gotischen Bogenleibungen abgemeißelt. An der Nordecke der Ostfront sind im zweiten und dritten Geschosß die Fugen der Fensterbrücke und des Wasserschlages, darüber im Inneren ein in Abb. 661 angedeuteter Konsolstein erhalten, aus dem die Lage der ursprünglichen Decke des dritten Geschosses und damit des Giebelansatzes zu entnehmen sind. Die Kapitellform der Säulen, eine Durchdringung eines achteckigen Aufsatzes und einer viereckigen, nach unten durch eine Kehle sich verjüngenden Platte weist in der Übereinstimmung mit jener des Hauses Prinzipalmarkt 41 von 1523 und anderer auf den Anfang des 16. Jahrhunderts hin. Auch die starke Betonung der Säulensockel gegenüber den kurzen Schäften spricht für eine Datierung um 1520.

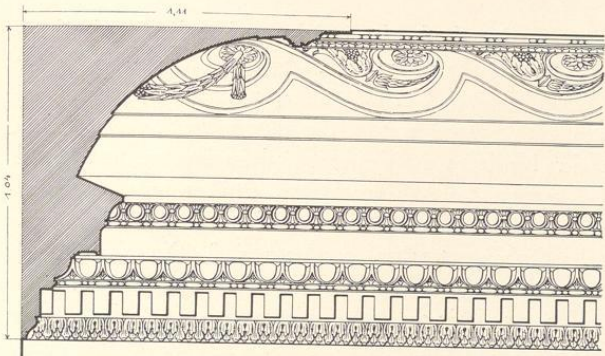
Abb. 662. Profil der Stuckdecke des Saales im Hause Prinzipalmarkt 28
Maßstab 1 : 20

Der Umbau war bestimmt durch die Schaffung eines 10,59 m langen, 7,30 m breiten und 5,54 m hohen Fest- und Tansaales für den Adligen Klub. Daraus ergibt sich einerseits seine Datierung 1787 wie die künstlerische Urheberschaft Wilhelm Ferdinand Lippers, auch wenn die Schönheit des Schmuckes der Saaltüren und der Stuckdecke nicht auf seine Meisterhand hinwies. Der Saal nimmt die gesamte Breite des Hauses ein. Von den sechs Fenstern seiner Südfront entfallen die vier mittleren, vor denen der auf reich verzierten Konsolen ruhende Balkon herläuft, auf den Saal. Die äußeren Fenster am West- und Ostende des Hauses belichten je ein mit einem Zwischengeschosß versehenes Seitenkabinett, von denen das östliche gleichfalls mit einem gleichgestalteten Balkon versehen ist. Die vornehme Form der Umrahmung der Stuckdecke geben Abb. 662 und 663 wieder. Von den beiden wiedergegebenen Saaltüren führt die größere, Abb. 664, deren seitliches Profil Abb. 665 wiedergibt, vom Saale in das Kabinett auf der Ostseite des Hauses; die kleinere, Abb. 666, ist die in der Nordhälfte der Westwand aus dem Saale in das Treppenhaus führende Tür. Die Wirkung des edelen Raumes ist heute durch den Einbau der Holzrepositorien des Geschäftslagers und die Magazinierung der großen Türe sehr beeinträchtigt. In dem östlichen Kabinett befinden sich zierlich geschnitzte Fensterumrahmungen und Holzlambris mit einem schmalen Spiegel und Konsoltisch zwischen den beiden Ostfenstern. Ein drittes, niedriges Obergeschosß erstreckt sich über die ganze Fläche des Hauses.

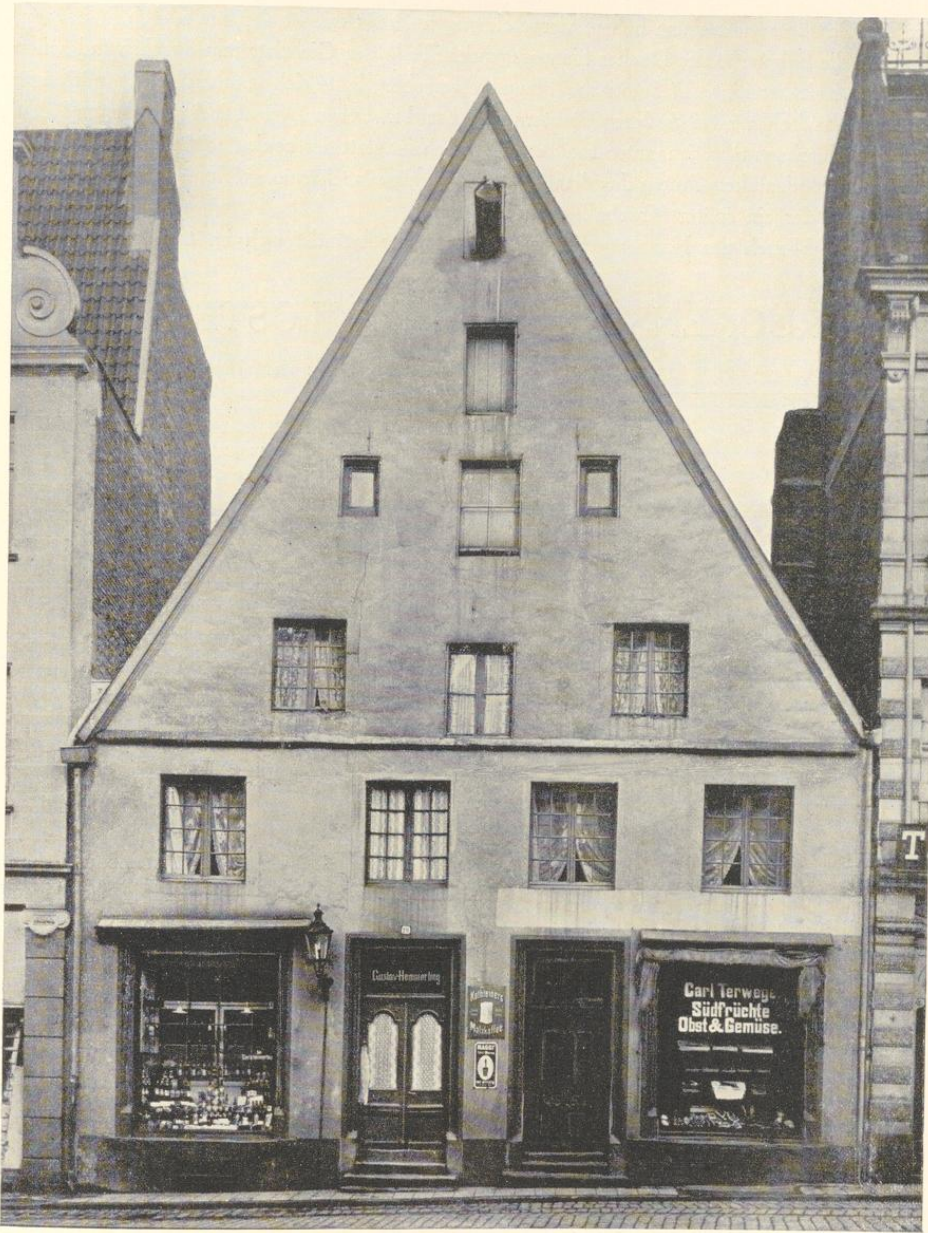
Abb. 667. Front des Hauses Drubbel 19

GESCHICHTLICHES. Stark veränderte Backsteinfront von etwa 1495. Straßenaufmessung 1720 Peuter. Straßen-Kataster 1760 bis nach 1800: Freikramer Joseph Bonse. 1857 Verbreiterung des linken Fensters im Erdgeschosß, 1882 Anlage einer zweiten Tür in der Mitte, 1889 Vergrößerung der Schaufenster entsprechend der Abb. 667. Abgebrochen 1910, Neubau nach dem Entwurf von Th. Wenking.

ERLÄUTERUNG. Der imposante, leider abgebrochene Giebel zeigt die allergrößte Ähnlichkeit mit der Front des Hauses Neubrückenstraße 13/14. Hier wie dort zwei verhältnismäßig

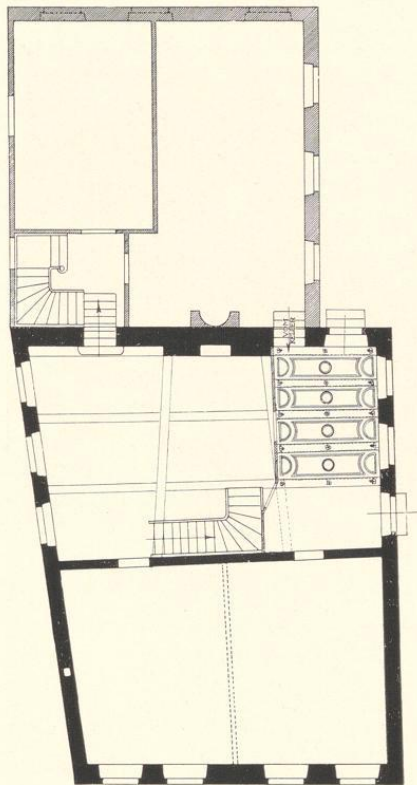
Abb. 668. Grundriß des Erdgeschosses des Hauses Neubrückenstraße 12/14; Maßstab 1 : 200

ERLÄUTERUNGEN. Backsteinbau, datiert 1495. Vorderhaus von unregelmäßig viereckigem Grundriß, breiter als das augenscheinlich spätere Steinwerk. Ersteres besteht aus zwei annähernd gleich großen Räumen; der vordere hat an den Schmalseiten keine Fenster; die beiden einzigen alten Türen führen in die große dahinter liegende Küche, deren mächtige Deckenbalken erhalten sind. In der Mitte der Rückwand der große Kamin, links davon der Aufgang zum Steinwerk. An der nordöstlichen Schmalseite war eine kleinere, fast ein Drittel der ursprünglichen Küche einnehmende Stube abgetrennt, von deren

barocker Stuckdecke sich noch zwei Drittel erhalten haben; vgl. Abb. 668. Spuren einer ursprünglichen Wendeltreppe sind nicht festzustellen.

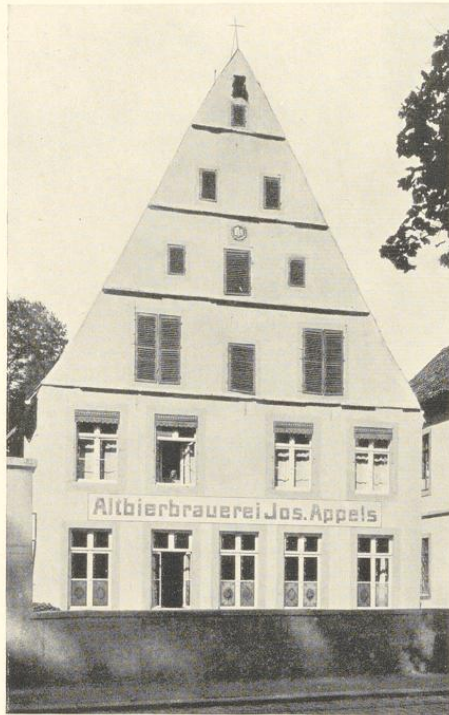
Abb. 670. Das Haus Neubrückenstraße 12/14 vor dem Umbau 1926

Das Vorderhaus ist 11,16 m breit; seine verhältnismäßig niedrigen beiden Geschosse von zusammen 7,10 m Höhe tragen einen außerordentlich schweren, 10,5 m hohen Giebel von vier Geschossen, von denen die beiden unteren mit Bodenluken versehen sind und dem großen Bedürfnis eines klösterlichen Konventes an Räumen für die Lagerung von Holz und sonstigen Vorräten Rechnung tragen. Wegen dieser Luken sind in den beiden unteren Geschossen die vier Fenster in je zwei Fenstergruppen auseinander geschoben. Die Fenster der

linken Hälfte der Front liegen etwa 0,33 m dichter zusammen als jene der rechten. Um dieses Maß war demnach ursprünglich die Front breiter geplant; die Mittelachse des Giebels, der trotz der Kragsteine noch 0,2 m schmaler ist als die Breite des heutigen Hauses, verschiebt sich so ein wenig nach rechts. Der Giebel, dessen Wucht durch die ehemals vorhandenen, in der Abb. 669 ergänzten Backsteinfialen mit Sandsteinriesen noch gesteigert war, geht über das gleichseitige Dreieck hinaus, bleibt aber mit seiner Höhe hinter seiner Breite um fast das gleiche Maß zurück. Seit langem sind alle über die Dreiecksilhouette des Daches hinausragenden Flächen beseitigt. Strenggenommen liegen somit nur die Höhen seiner vier Geschosse fest, doch kann nicht zweifelhaft sein, daß die Fialen ihn ehemals in acht gleich breite Teile teilten. Für die Rekonstruktion der Fialen waren die älteren Wiedergaben des Hauses Prinzipalmarkt 7, die Zeichnung von J. F. Lange von 1855 (Abb. Bd. II S. 241) und ein altes Lichtbild des Stadtweinhauses von Hundt (Abb. Bd. II S. 255) maßgebend. Die Verhältnisse sind ausschließlich von der ursprünglich geplanten Breite des Hauses (B) und jener des Giebels bestimmt. Die Geschosshöhe I = $\frac{1}{11} B$, II und III = $\frac{1}{4} B$, IV bis VI = $\frac{2}{9} G$. Fensterhöhen I = $\frac{1}{5} B$, II und III = $\frac{1}{6} B$, IV = $\frac{1}{13} G$, V = $\frac{1}{13} B$, VI = $\frac{1}{16} B$. Fensterbreiten I und II = $\frac{1}{7} G$ in IV, III = $\frac{1}{9} B$, IV und V = $\frac{1}{22} G$. Bodenlukenhöhe III und IV = $\frac{1}{8} G$, Breite = $\frac{1}{13} G$. Abstand der inneren Kanten der Fenster III = $\frac{1}{9} G$, ebensoviel der Abstand einer Kante zur Fialenachse; Abstand der äußeren Kanten der äußeren Fenster in II = $\frac{5}{6} G$, in III = $\frac{5}{9} G$. Alles das sind mit Ausnahme der Fensterbreiten I und II einfache

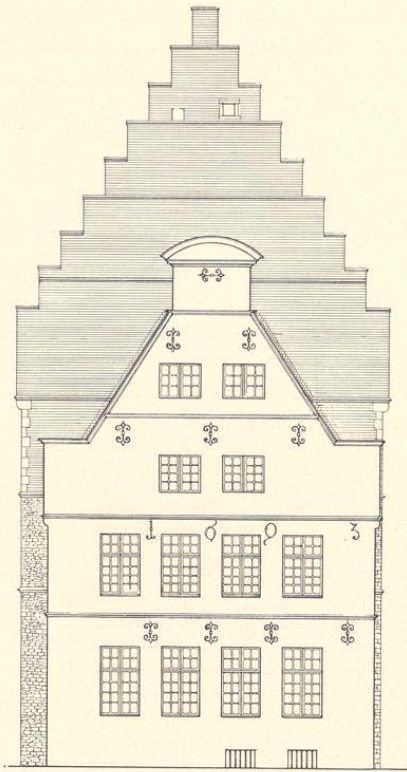
Abb. 672. Südostfront des Hauses
Neubrückenstraße 20

GESCHICHTLICHES. Zweigeschossiges Steinwerk mit hohem Backsteinaufbau und -giebeln von 1504; das Vorderhaus, das fast bis zur Straße reicht, von 1693. Daß Knipperdolling 1535 in diesem Hause gefangengenommen sei, ist einstweilen unbeweisbar. Kerssenbroch (MGQ VI 852) behauptet nur, er habe in *suprema domus parte* einer Katharina Hobbels am Neubrückentore am 26. VI. 1535 sich aufgehalten, um eine Gelegenheit zur Flucht zu erspähen. Johann Fabricus Bolandus (*Motus Monasteriensis*, Köln 1546, fol. AA 7) erzählt, er sei in einem Hause nahe der Martinikirche gefangen worden. Nach Mitteilung von W. Brüning an E. Müller (*Adelshöfe*, 1921, S. 172) war um 1600 ein zur Hanszeit eingewanderter Engländer, Lancelott Witton, Besitzer des sogenannten hohen Hauses. Er habe es von einem Drosten zu Bevern erworben und es an seinen Schwiegersohn, den Domkapitels-Syndikus Albert Boichorst vererbt, von dem es an die Familie Scheffer-Boichorst kam, die es bis Mitte 19. Jahrhundert besaß. Straßenaufmessung 1720: Dr. Schäffer. Straßens-Kataster 1760 bis nach 1800: Wwe. Amtsverwalter Scheffer. Um 1870: Dr. Franz

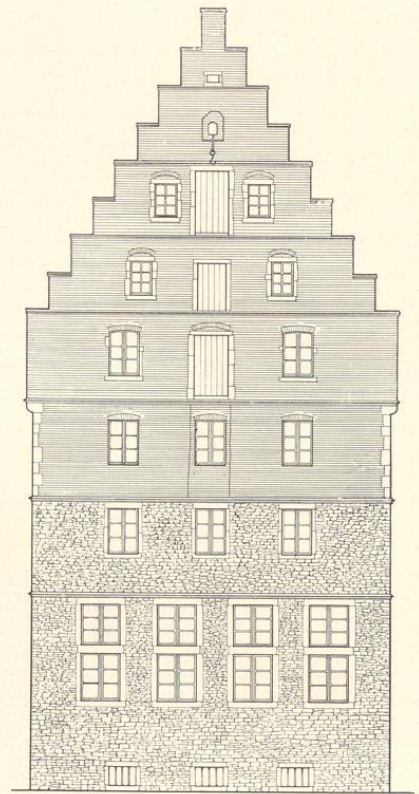
Abb. 673. Nordwestfront des Hauses
Maßstab 1 : 200

ERLÄUTERUNG. Zweigeschossiges, verputztes Bruchstein-Steinwerk unbestimmbaren Alters mit gotischen Wasserschlägen; die Nordwestwand des Erdgeschosses an dem zur Aa hin abfallenden Gelände ist in späterer Zeit zu einem Zwischengeschosß mit vier Fenstern ausgebaut, wie Abb. 673 zeigt, und seit 1912 in zwei Geschosse geteilt. Keller und Obergeschoss haben je drei Fenster, deren Zahl und Lage ursprünglich sein wird. Darüber beginnt der Backsteinbau mit dem dritten Geschosß und dem viergeschossigen, hohen Giebel. Das dritte Geschosß, dessen Ecken ursprünglich mit Quadern versehen waren, ist heute gleich den beiden unteren verputzt. Der Nordwestgiebel ist nach dem Brande vollständig erneuert. Abb. 673 zeigt den alten Zustand. In seinen drei unteren Geschossen befand sich je eine Bodenluke zwischen zwei seitlichen, nicht fluchtenden kleineren Fenstern, darüber eine teilweise zugemauerte Öffnung für den Kranbalken und ganz oben noch ein winziges Fensterchen. Heute

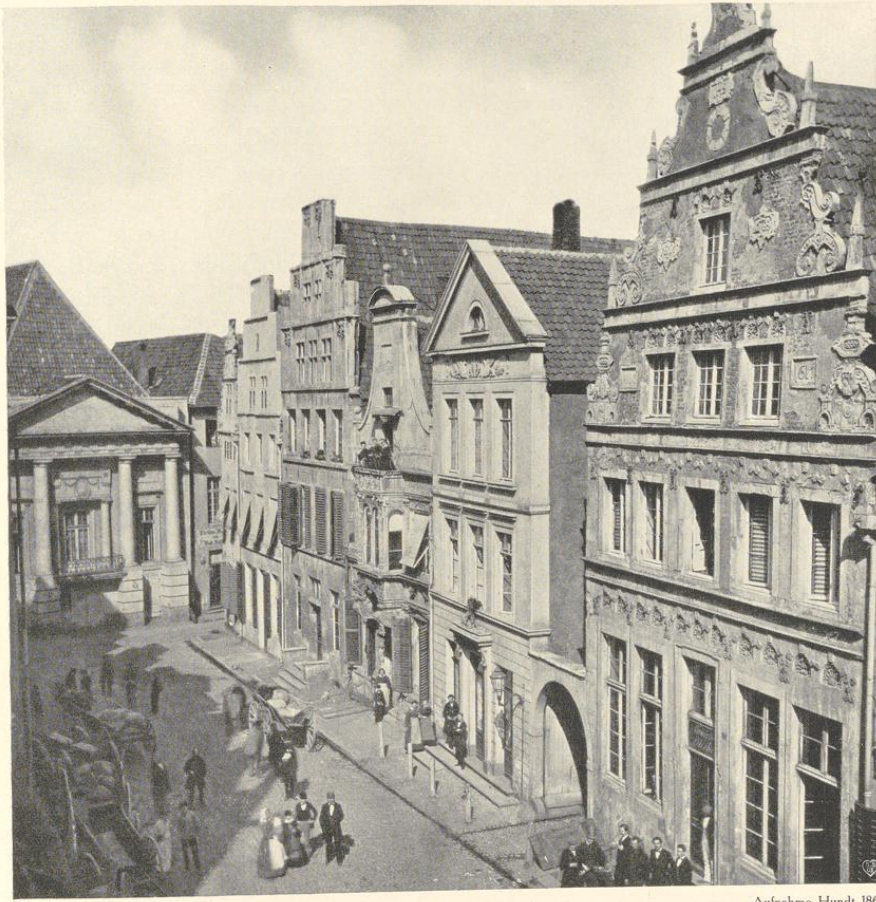
Abb. 681. Ansicht des Roggenmarktes von Süden, Nr. 9—14

ERLÄUTERUNG. Das schöne Lichtbild des Roggenmarktes Abb. 681 zeigt, daß in dem heute verputzten und durch Renaissance-Zutaten in den Staffelwinkeln bereicherten, aber nicht verschönerten Giebel die ursprüngliche Backsteinfront vom Ende des 15. Jahrhunderts sich bis

zur Unkenntlichkeit entstell erhalten hat. Die gotischen Kragsteine des Giebels, seine Wasser schläge und Fensterkreuze sind beseitigt, das Erdgeschoß durch den Einbau der Schaufenster völlig umgestaltet und das fünfte Geschöß zugunsten des vierten und sechsten in seiner Höhe verkürzt. Ein Schulbeispiel, mit wie wenig Änderungen die Harmonie einer einfachen alten Front vernichtet werden kann. Die Backstein-Fialen des Giebels fehlten schon 1863.

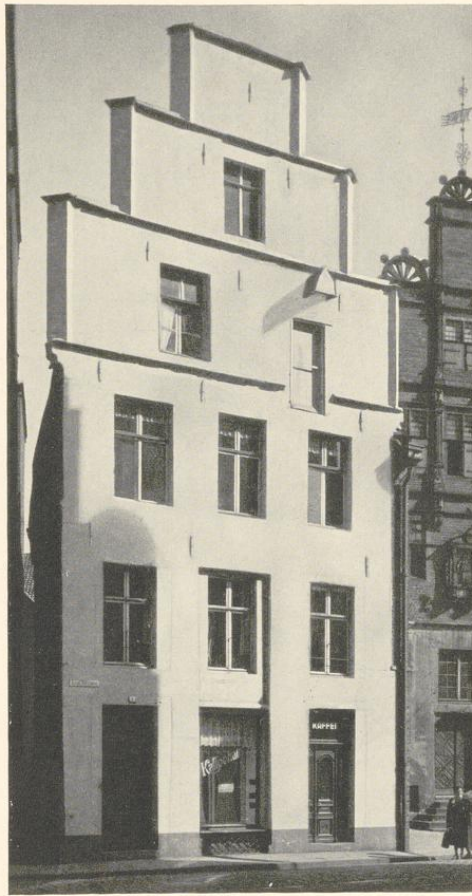
Abb. 689. Front des Hauses Alter Steinweg 6

ERLÄUTERUNG. Das Baumaterial des Giebels und des dritten Geschosses der Front ist verputzter Backstein, der beiden unteren Geschosse Sandstein. Die letzteren bildeten ursprünglich eine im Innern etwa 6 m hohe Halle von der Breite des Hauses. Sie ist vielleicht erst im 17. Jahrhundert durchgeteilt. In der Front hat sich die profilierte Umrahmung der Tür und ihres fast gleich hohen Oberlichtes erhalten. Das letztere ist zuverlässig nach dem Beispiel des Schohauses als ein zweiteiliges Maßwerkfenster mit nasenbesetzten Rundbogen zu ergänzen. Dasselbe Vorbild zeigt auch die gleiche Abstufung der drei Fenster, die sich aus dem Fehlen der Umrahmung bei den seitlichen Fenstern erklärt. Diese sind nach Ausweis der durch die beiden heutigen Geschosse bis auf etwa 1,10 m über dem Boden herab zu verfolgenden Fugen von bedeutender Höhe, etwa 4,80 m, gewesen. Die Rückseite des Hauses Roggenmarkt 11 zeigt noch weit größere Fensteröffnungen von $5 \times 2,30$ m, die durch drei Mittelpfosten und eine Brücke aufgeteilt und gefestigt sind. Für die 1,62 und 1,86 m breiten Fenster¹ des hier besprochenen Hauses sind wie bei dem Schohause, abgesehen von der Brücke, nur zwei Pfosten anzunehmen. Die Sandsteinwände an den Ecken messen 0,70 m, jene zwischen den Fenstern 0,60 m in der Breite. Der alte Wasserschlag über dem heutigen zweiten Geschoss ist nicht mehr vorhanden. Im oberen Teil der Front ist die Mittelachse erheblich nach rechts verschoben. Die ursprünglichen Gewände des dritten Geschosses sind wegen des Ver-

Der Grundriß des weit vor seine Nachbarhäuser vorspringenden Gebäudes zeigt die typische Verbindung eines dreistöckigen tiefen Vorderhauses von etwa 19 m Seitenlänge mit einem gleichzeitigen, schmaleren, zweistöckigen Steinwerk der späteren Art. Beide sind an das östlich anstoßende Krameramthaus angebaut; der südliche, vor seine Front vorspringende Teil der Ostwand ist durch eine neuerdings vorgeblendete Backsteinmauer der Untersuchung entzogen. An der Westseite befindet sich die das Haus vom Nachbar trennende Sode und entsprechend der breite Gang zum Hofraum entlang der Westwand des Steinwerks. Die Südwestecke des letzteren ist, um Raum für die Tür des Vorderhauses zu gewinnen, stark abgèschrägt. Beide Häuser haben Backstein-Rückfronten mit Sandsteingewänden, unteren Eckstaffeln, Wasserschlügen und großen Fenstern, die alle ihre Fensterkreuze verloren haben, teils verbaut, teils durch moderne Fenster ersetzt sind. Die Westecke der Nordwand des Vorderhauses besteht aus einem hohen Sandsteinpfeiler, der in Breite und Höhe jenen der Südfront entspricht und den Beweis liefert, daß das Erdgeschoß in seiner ganzen Länge ursprünglich eine einzige hohe Halle bildete, die erst später durch eine Zwischendecke in die heutigen zwei Geschosse zerlegt wurde.

Es ist nicht anzunehmen, daß das untere Sandsteingeschoß und die oberen Backsteinteile der Front verschiedenen Bauzeiten angehören. Besonders die großen Kragsteine vor der Dachtraufe, die zum oberen Teile gehören, stehen in ihrer Profilierung denen des Schohauses in keiner Weise nach. Wäre bei letzterem der ursprüngliche Giebel erhalten, würde die Ähnlichkeit mit dem Hause am Alten Steinweg noch mehr in die Augen springen. Die Übereinstimmung der unteren Geschosse ist so stark, daß der Gedanke naheliegt, auch hier handele es sich um ein Gildehaus. Als solches kommt nur das alte, zum erstenmal 1517 erwähnte, 1536 beschlagnahmte Krameramthaus in Frage. Die Urkunde von 1517 bezeichnet sein Nachbarhaus als *achter dem choir sante Lambertz Kerken gelegen*. Das würde sehr wohl für das Haus Alter Steinweg 6 zutreffen. Andere Angaben, seine Lage urkundlich einwandfrei zu bestimmen, sind einstweilen nicht bekannt. Das Gildehaus kam 1537 durch Kauf an den Bischöflichen Marschall v. Canstein, und 1546 an Christian von der Wyk. Die Annahme von E. Müller, Herbergen S. 10, es sei auf der Südseite des Alten Steinwegs (Nr. 40, vgl. dort) zu suchen, ist irrig. Roechells Angabe (MGQ III 22) bezieht sich auf das neue, vor 1559 von der Kramergilde erworbene Haus. Es entspricht nicht den Tatsachen, daß Roechell sage, das Gildehaus liege *achter den chore nae den osten*, oder daß das heutige Krameramthaus nördlich vom Chore der Kirche liege. Alle Wahrscheinlichkeit spricht dafür, daß das alte Gildehaus unter den Häusern nördlich vom Kirchhof, Alter Steinweg 4—6, zu suchen ist. Mit dem späteren Krameramthause ist es allerdings, wie ich heute annehme, nicht identisch. Hinsichtlich der Datierung des hier besprochenen Hauses Alter Steinweg 6 ist bemerkenswert, daß die untere Giebelstaffel breiter ist als die obere; sie mißt $\frac{1}{3}$ der Höhe des Giebels; eine Ungleichheit, die bei den Häusern Prinzipalmarkt 38 und Roggenmarkt 6 von 1516 wiederkehrt, jedenfalls nicht für das 15. Jahrhundert zu belegen ist.

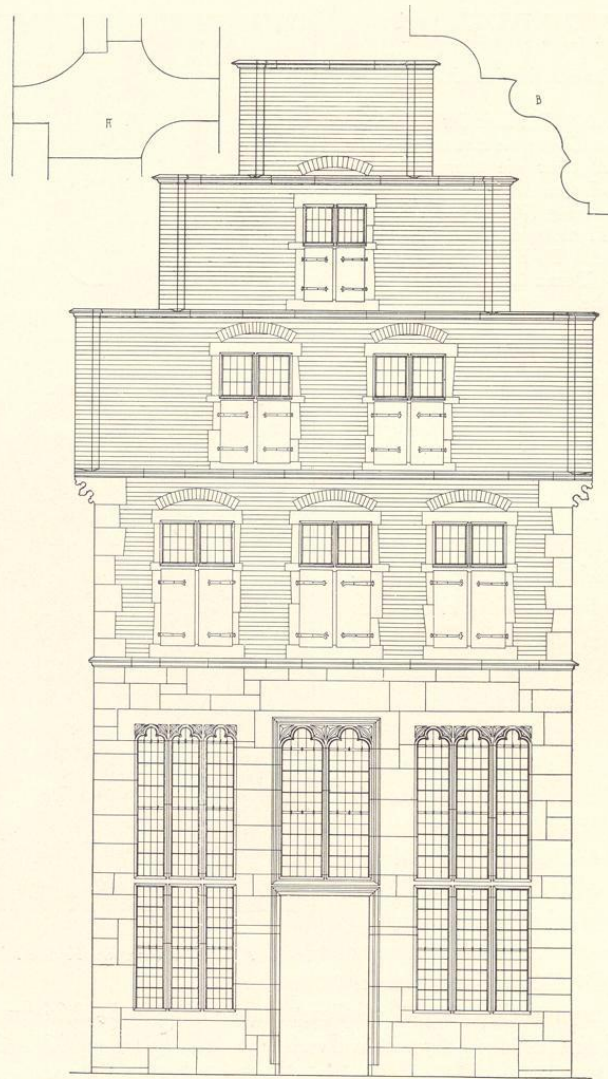
Abb. 690. Rekonstruktion der Front Alter Steinweg 6; Maßstab 1 : 100
A Profil des Fensters IV, B der Türumrahmung

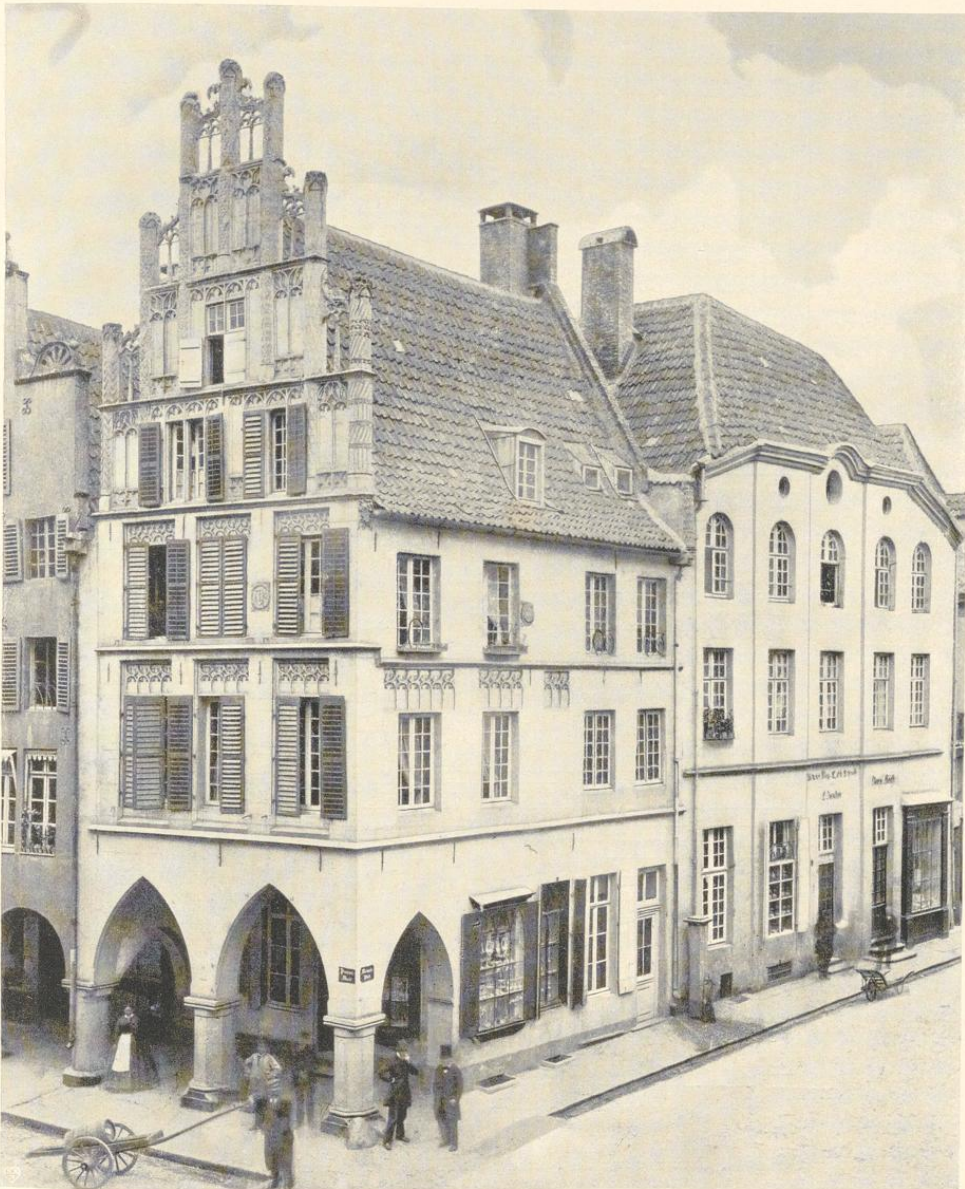
Abb. 693. Das Haus Prinzipalmarkt 27 von Nordosten

ecken, Rauten usw. bedeckt ist. Eine sonst nicht wiederkehrende Eigentümlichkeit des Hauses Prinzipalmarkt 27 ist die Aufteilung beider Giebelgeschosse (nicht nur der Rechtecke an ihren Enden) in schmale oben im Spitzbogen abgeschlossene Felder, von den jene des ersten Giebelgeschosses unten die gleichen nasenbesetzten Vierecke zeigen, die auch in allen sechs Maßwerkfeldern der Giebelstaffeln angebracht sind, und zwar wächst die Höhe dieser Vierecke der Mitte zu. Die oberen Bogenabschlüsse dieser schmalen Felder laufen über allen Fenstern des Giebels durch. Das Maßwerk der Staffelenden zeigt in IV einen Spitzbogen, in V zwei nach außen steigende, von Fischblasen begleitete Viertelkreise, in VI eine größere, rundbogige Fischblase zwischen zwei kleineren. Von den krabbenbesetzten Verbindungen zwischen Fiale und Giebelstaffel waren 1864 noch zahlreiche Reste erhalten, die zeigten, daß das obere Ende sich in einen Riesen auswuchs und im Halbkreise zurückbog. In der Wagrechten teilen die Fialen den Giebel in sechs gleiche Teile; seine Höhe ist nicht viel geringer als seine Breite. Die Breite der Fensterumrahmungen in II und III ist $= \frac{2}{9} G$. Die Breite der Fenster selbst ist in IV und V $= \frac{1}{7} G$, die Höhe in II $= \frac{2}{9} G$, in III gleich der halben Höhe des II. Geschosses, in IV und V $= \frac{2}{9} G$. Die im Abstände der Außenkanten der Fensterumrahmungen ($\frac{5}{9} G$) errichteten gleichseitigen Dreiecke treffen mit der Spitze die Brücken von III, im Fenstersturz II jene von IV, in der Sohlbank von III den Wasserschlag über IV, in der Brücke von III jene von V. Die Hälfte der Höhe dieser Dreiecke ist gleich der Höhe der Fensterumrahmung in III, zwei Drittel der Höhe gleich jener in II. Trotz der großen Anzahl der nachweisbaren, aus einem Grundmaß hergeleiteten arithmetischen und geometrischen Proportionen ist die Wirkung der Front wegen ihrer Überladung durch dekorative Elemente, die auf einen Bildhauer als den Erbauer schließen lassen, weniger glücklich als bei den Hausteinfronten vom Ende des 15. Jahrhunderts.

Die dem Zugange zu dem ehemaligen Michaelistore der Domimmunität zugewendete Nordseite des Hauses hat die Länge von $\frac{9}{10} G$. Der nach unten verkröpfte Wasserschlag über II verringert dessen Geschoßhöhe auf die halbe Giebelhöhe. Die drei östlichen Fenster des zweiten Geschosses haben oben ein bis zum Wasserschlag reichendes Blendmaßwerk, das wie auf der Front durch kleine Pfosten und Rundbogen in sechs, vier und drei Felder geteilt ist. Die ursprüngliche Breite der darunter befindlichen Fenster ist dadurch gegeben; der Breite der Bogenhalle entsprachen somit annähernd die dreiteiligen Fenster am Ostende in II und III. Im letztgenannten Geschosse ist ein Zierstein mit dem Monogramm *ihs* zwischen den Fenstern eingelassen, der jenem in gleicher Höhe, dicht unter der Fensterbrücke, zwischen den Fenstern des gleichen zweiten Geschosses in der Ostfront angebrachten Ziersteine mit dem gleichen Monogramme durchaus entspricht. Leider ist auf keinem von beiden eine Datierung hinzugefügt, wie sie bei den älteren Häusern Frauenstraße 2, Neubrückenstraße 12/14 und Roggenmarkt 6 sich findet. Das unter der Dachtraufe herlaufende charakteristische Ornament kehrt genau so in der spätgotischen Einfassung des Paradiesgiebels des Domes wieder, für den die gleiche Datierung, 1516, gelten dürfte wie für den Umbau seiner Westfront; ein wichtiger Hinweis auf die ungefähre Entstehungszeit des schönen Hauses.

ABBILDUNGEN. Sehr ungenauer, getönter Steindruck in Lübke, *Atlas zur mittelalterlichen Kunst*. Stahlstich von Sauvageot in A. Verdier und F. Cattois, *Architecture civile et domestique au moyen âge*, Paris 1855, Tafel (49), 294×169 mm. Lichtbild von F. Hundt, 1864; danach Abb. 693. Ungenau, stark verkürzte Steinzeichnung von W. Rincklake in A. Ortwein, *Deutsche Renaissance*, Bd. 3, Abb. 28 Bl. 15/16, Leipzig 1876 f., an der Stelle des Hauses Prinzipalmarkt 24 eingefügt.

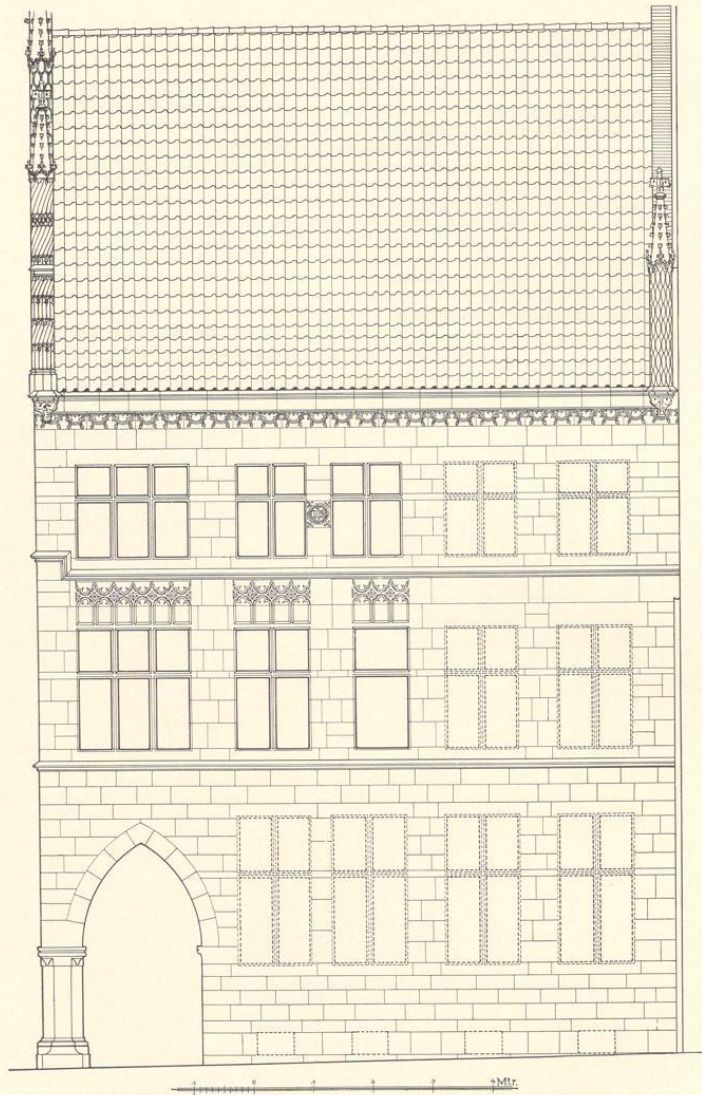
Abb. 694. Rekonstruktion der Nordseite des Hauses Prinzipalmarkt 27. Die nicht ganz gesicherte Lage der Fenster aller Geschosse ist durch punktierte Linien angedeutet
Maßstab 1 : 100

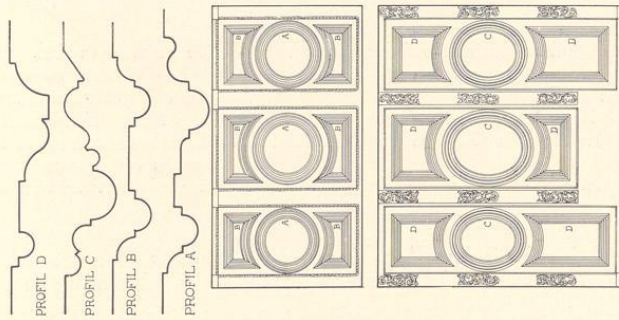
Abb. 699. Stuckdecke des vorderen (nördlichen) Saales des Hauses Spiekerhof 12 im Obergeschoss; Norden unten. Maßstab 1 : 100

In den zur Front gelegenen beiden Zimmern des Obergeschosses befindet sich eine Barockdecke aus der zweiten Hälfte des 17. Jahrhunderts, deren Gesamtbild und Profile Abb. 699 wiedergegeben sind. Die Teilung des Raumes durch eine Wand ist gewiß nicht ursprünglich. Die zum Teil verputzte und veränderte Rückfront des Hauses zeigt die übliche Dreiecksilhouette und ist ohne besonderes Interesse.

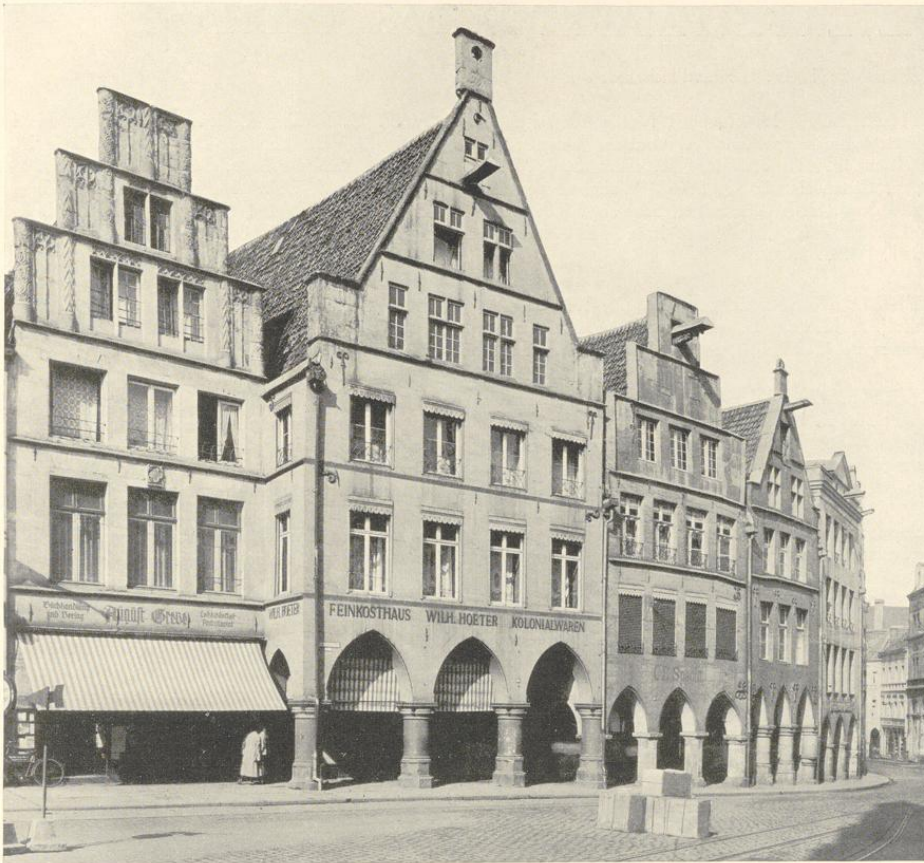
Abb. 706. Die Häuser Drubbel 5/6 und Roggenmarkt 1—4

ERLÄUTERUNG. Backsteinbau mit Hausteinfront. Das Erdgeschoß, dessen ursprünglicher Zustand nicht mehr festzustellen ist, bleibt unberücksichtigt. Die Wände von II und III mit je drei fluchtenden Fenstern ohne Zierumrahmungen lassen die Lagen der ursprünglichen Brücken usw. mit Sicherheit erkennen. Über dem Mittelfenster des Obergeschosses ist ein Zierstein mit dem von Strahlen und einem Vierpaß eingeschlossenen Monogramm *ih̄s* angebracht, darunter auf einem Schriftbände *Anno dni mccc:xxiv*. Anscheinend ist die Platte erst nachträglich hier eingefügt. In der Rekonstruktion der Front Abb. 705 ist sie vermutungsweise zwischen den Oberlichtern der Fenster desselben Geschosses eingezeichnet. Das Maß der Front dicht unter dem Hauptwasserschlag, nicht jenes der unteren Geschosse, ist als Breite (B) den Verhältnissen zugrunde gelegt; sie fluchtet mit der Gesamtbreite des Giebels und ist größer als der Achsenabstand der Außenfialen (G). In der Wagrechten ist der Giebel in sechs gleiche Teile geteilt. Geschosshöhe III = $\frac{2}{5}$ B, IV = $\frac{2}{5}$ G, V und VI = $\frac{2}{7}$ B. Die Höhe der Fenster in II = $\frac{2}{5}$ G, III und IV = $\frac{2}{7}$ G, V = $\frac{1}{5}$ B. Ihre Breite beträgt in allen

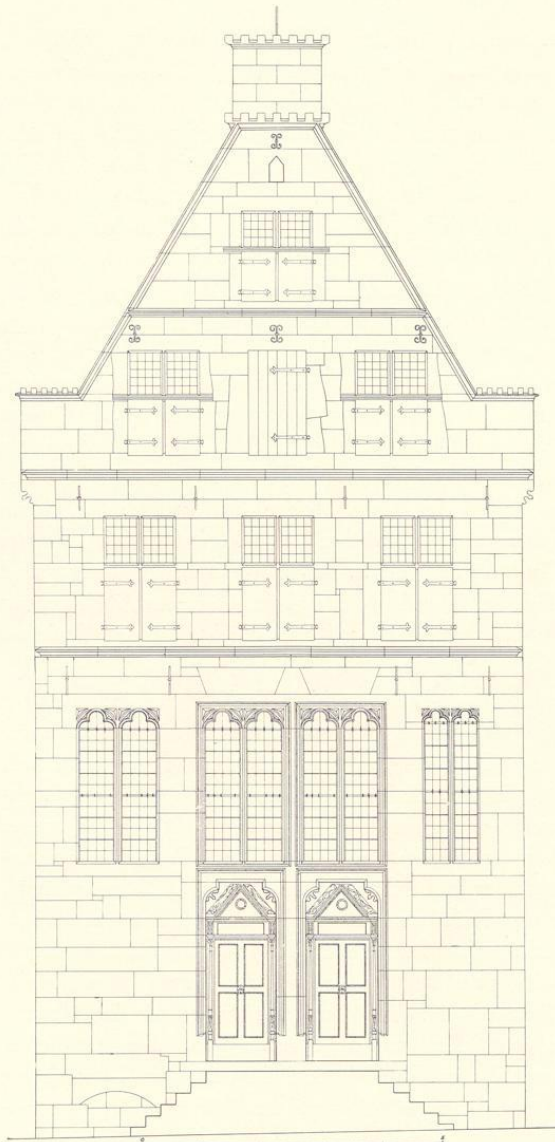
Abb. 708. Front des Schohauses, Alter Fischmarkt 27, Umbau von 1585. Das Mittelfenster des Obergeschosses ist rekonstruiert
Maßstab 1 : 100

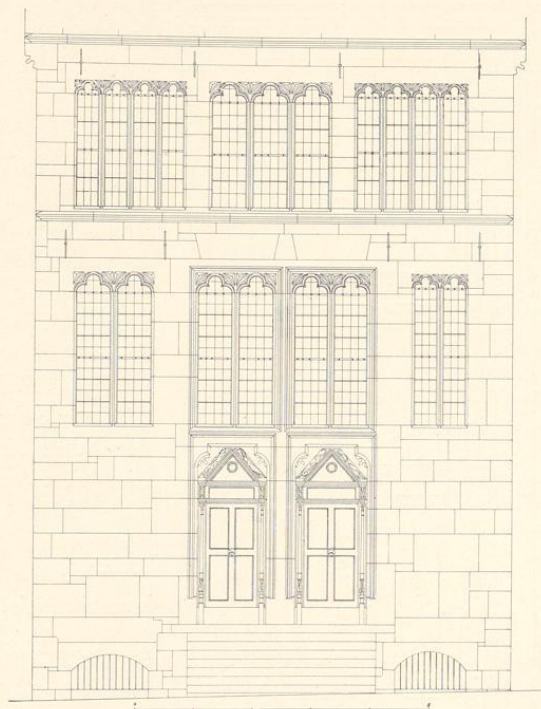
Abb. 709. Rekonstruktion des Schohauses vor 1585, ohne den Giebel. Die geschnitzten Türen sind später; Maßstab 1 : 200

ihren Ecken) mit schlichten Fensteröffnungen und einem Fachwerkgiebel neu aufgeführt. Der Keller ist erst 1895 wieder ausgeschachtet und erst dann mit Ziegelsteinen zwischen Eisenträgern eingewölbt. Die Spuren des linken Kellerfensters beweisen, daß die zweiseitige Freitreppe nicht die ursprüngliche gewesen sein kann. Sie wurde leider Oktober 1895 auf Drängen der Stadtverwaltung beseitigt. Die beiden Türen liegen auffallenderweise nicht in der Mitte des Hauses. Die Mauerfläche links mißt 2,81 m, jene rechts 2,44 m; auch die Türen selbst sind ungleich; die linke mißt 1,18 m, die rechte 1,21 m. Beide Unterschiede sind wohl so zu erklären, daß der Bau der rechten Hälfte der Front oder wenigstens die Bearbeitung der Steine schon begonnen war, als sich herausstellte, daß die Baugrenze irrtümlich zu weit nach rechts angenommen war und nun schmaler gemacht werden mußte. Die Verschiebung der Mitte suchte der Baumeister durch abweichende Breiten der Oberlichter über den Türen und

der seitlichen Fenster auszugleichen; auch das Verspringen der Achse oberhalb der Türen ist auffallend. Über das ursprüngliche Aussehen des Obergeschosses gibt eine Fuge Aufklärung, die mit der Außenkante des rechten Fensters im Erdgeschoß fluchtet; dasselbe ist auch am linken Fenster zu beobachten. In der Mauer zwischen dem rechten Fenster und der Mittelfensteröffnung des Obergeschosses zeigen sich ferner zwei Fugen in einem Abstände von 0,40 m. Daraus ergeben sich mit Sicherheit in der Mitte ein dreiteiliges Rundbogenfenster von 2,08 m Gesamtbreite (entsprechend den Oberlichtern der Türen und dem linken Fenster des Erdgeschosses) und zwei seitliche, vierteilige Fenster von 1,93 m Gesamtbreite (entsprechend dem heutigen rechten Fenster des Erdgeschosses). Vgl. die Rekonstruktion Abb. 709, bei der die Verschmälerung der rechten Fronthälfte übernommen ist. Höhe und Breite des Hauses im Erdgeschoß sind einander gleich; die Höhe des Obergeschosses beträgt $\frac{3}{8}$ davon. Über den Giebel des Neubaus von 1525 läßt sich nur sagen, daß der Hauptwasserschlag keine Spuren senkrecht aufsetzender Fialenkanten erkennen läßt.
