Die Stadt Münster

<<Die>> Bürgerhäuser und Adelshöfe bis zum Jahre 1700

Geisberg, Max

ÄGIDIISTRASSE 63 DER LANDSBERGER HOF

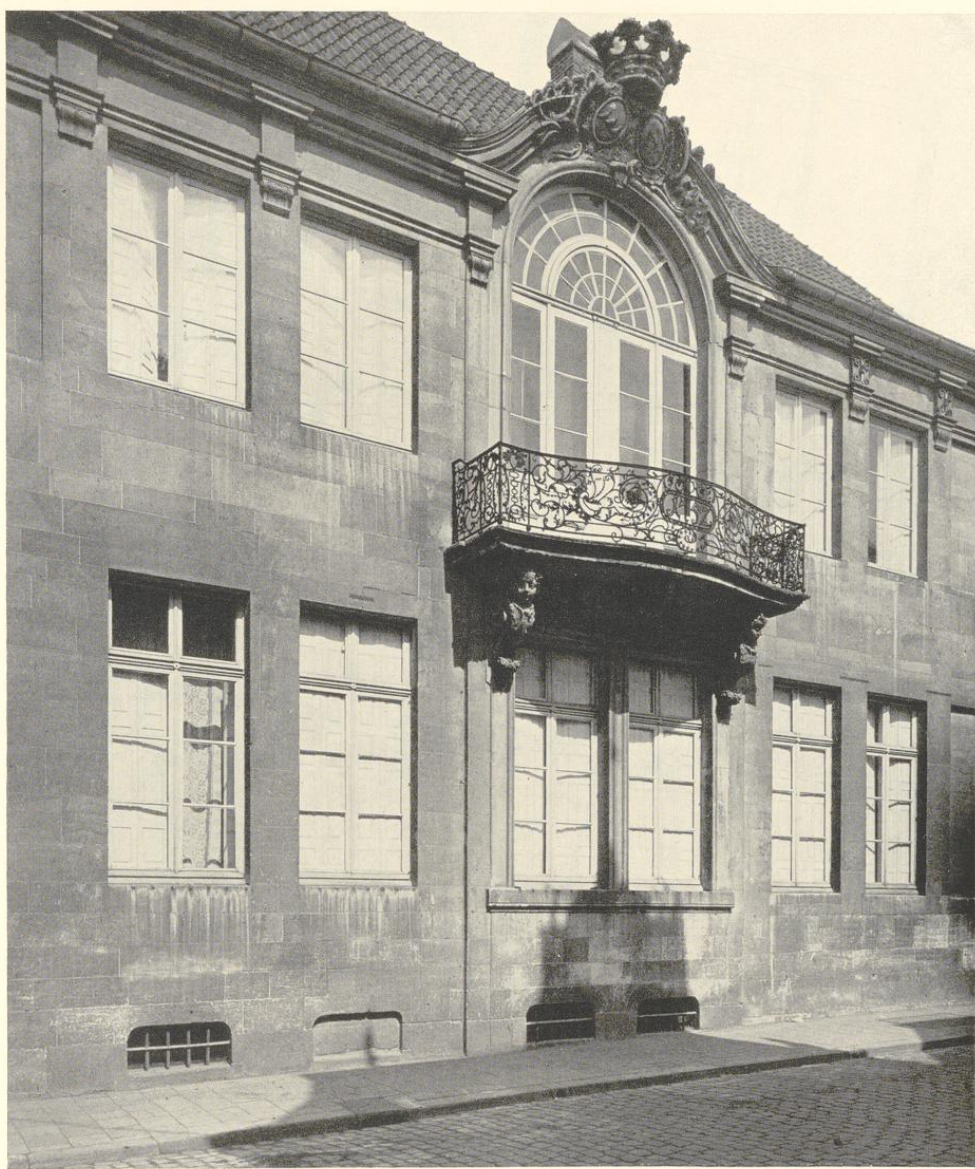
Abb. 833. Die Mitte der Front des Landsberger Hofes, Ägidiistraße 63, von Süden gesehen
