## **Die Stadt Münster**

<<Die>> Bürgerhäuser und Adelshöfe bis zum Jahre 1700

## ROTHENBURG 36

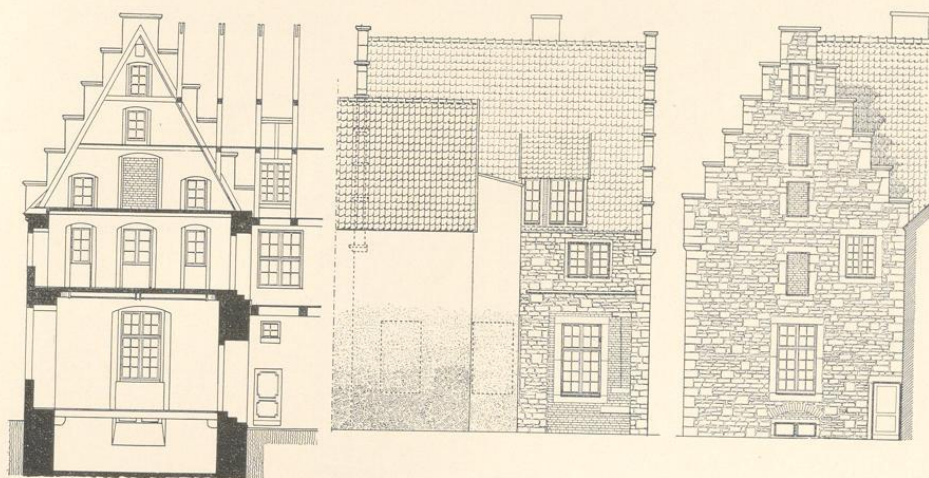
Das Steinwerk Rothenburg 36; Maßstab 1 : 200

Abb. 607. Querschnitt nach Osten

Abb. 608. Aufriß der Nordseite

Abb. 609. Aufriß der Westwand

haus, das, neuerdings im Innern umgebaut, sich der Lichtzuführung wegen gegen das Steinwerk so erheblich nach Osten verschiebt, daß fast ein Drittel der Nordwand über das Steinwerk nach Westen hinausragt, ebenso wie ein Drittel der Südwand des letzteren freibleibt. Hier auf der Ostseite liegt auch der schmale Zugang von der Straße. Der Grundriß bildet ein nicht ganz regelmäßiges Rechteck von 7,8 bis 7,44 m  $\times$  10,5 m. Der Keller ist flachgedeckt mit 0,84 (Norden und Westen) bzw. 1,1 m starken Mauern und 2,2 m Geschosshöhe. Die Vorlage an der Südwand, die Stütze des darüber liegenden Kamines im Erdgeschoß, fehlt in den übrigen frühen Steinwerken. Der Kellereingang liegt im Innern des Vorderhauses am Westende der Südwand des Steinwerks. Erd- und Obergeschoß sind durch einen Umbau der Barockzeit und durch Anbauten des 19. Jahrhunderts so wesentlich umgestaltet, daß nur noch die kleinere, westliche Hälfte der Nordwand eine Vorstellung des alten Zustandes gibt. Dem Umbau von etwa 1712 gehören die großen Fenster in den Mittelachsen der Schmalseiten und am Westende der Nordwand, im Saale des Erdgeschosses die Stuckverzierungen der sechs Deckenbalken und der schöne Kamin an, der sich seit 1908 im Landesmuseum befindet. Er zeigt ein von Engeln gehaltenes Schriftvoal *Bernardus Gerdeman Summae aedis et ad Sanctum Mauritium Vicarius et Cellerariae Majoris Sacellanus*<sup>1</sup>. Über dem Barockfenster der Nordseite zeigen sich vermauerte Reste eines gotischen Kreuzfensters und ein zugehöriger,

schwächerer Wasserschlag. Der Fußboden des Saales liegt 0,55 m über dem des Vorderhauses; der Ausgang von vier Stufen liegt rechts von dem in Resten erhaltenen Kamine des letzteren. Die Geschosshöhe des Saales beträgt 4,16 m. Das einzige erhaltene alte Fenster der Langseite im Obergeschoß entspricht im Ganzen denen des Steinwerks Salzstraße 50, aber die durch einen Mittelposten getrennten Fensterhälften haben außen keine Kehlung, sondern Falze. Seine Lage und eine Zeichnung in den Bauakten von 1890 beweisen, daß das Obergeschoß ehemals drei solcher Fenster besaß, mit denen die des Erdgeschosses geflüchtet haben werden. Spuren einer zum Obergeschoß führenden Treppe sind nicht nachweisbar; der kleine Durchbruch an der Südwestecke ist alt, aber nicht ursprünglich. Besser als die Längswand sind die beiden Schmalseiten mit ihren sechsstufigen Treppengiebeln erhalten, von denen die östliche, von der Straße aus zugängliche im Ober- und ersten Dachgeschoß in der Mittelachse zwischen je zwei kleinen seitlichen Fenstern je eine große, heute ganz oder teilweise vermauerte Aufzugtür für die Lagerräume aufweist. Hier befindet sich auch in der obersten Giebelstaffel die Öffnung für den Kranbalken; das frühe Vorkommen eines solchen ist be-

merkwürdig. Der Westwand fehlen die großen Türen und die seitlichen Fenster in den oberen Geschossen. Beide Treppengiebel laden aus; an den Ecken des Steinwerks in Höhe des Giebelansatzes treten schwere Wasserschlüge vor, denen die Deckplatten der Giebelstaffeln entsprechen. Man darf daraus schließen, daß das Steinwerk jünger ist als jene Salzstraße 50 und Ludgeristraße 95/98. Vermutungsweise darf seine Entstehung in das Ende des 14. Jahrhunderts verlegt werden.

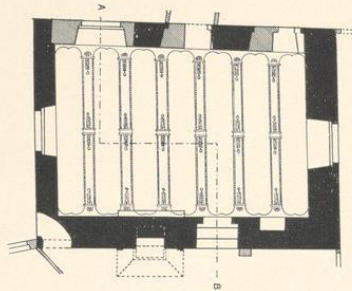
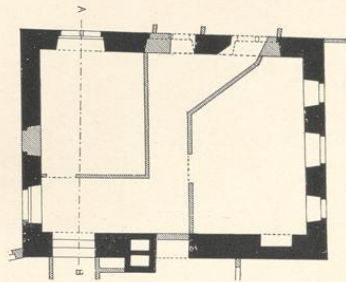
Grundriß des Steinwerks Rothenburg 36  
Maßstab 1 : 200

Abb. 611. Kellergeschoß

Abb. 612. Erdgeschoß

Abb. 613. Obergeschoß
