Die Stadt Münster

<<Die>> Bürgerhäuser und Adelshöfe bis zum Jahre 1700

Alter Steinweg 22/24, Torhaus

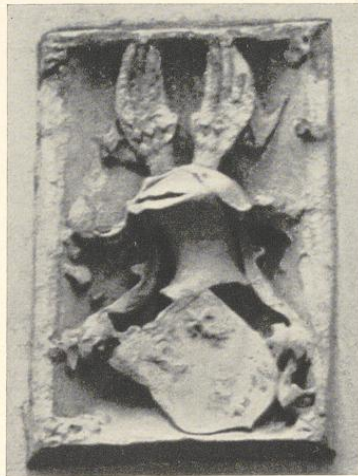
Abb. 676. Steinplatte mit dem Wappen v. Bischofinck am Torhause Alter Steinweg 22/24

ERLÄUTERUNG. Von dem Torhaus ist nur die 6,47 m breite, zweistöckige Straßenfront aus verputztem Backstein ursprünglich; der anschließende altertümliche Fachwerkbau, der Osnabrücker Vorbildern folgt, ist ein Neubau von 1911. Im Erdgeschoß ganz rechts eine heute in ein Fenster umgewandelte Tür mit verändertem Sturz und Sandsteingewänden mit doppelter Abschrägung. Über der Tür eine 0,87×0,58 m große, in die Wand eingelassene Steinplatte mit dem älteren Wappen der Familie v. Bischofinck in der bei M. v. Spießen, Wappenbuch des Westfälischen Adels, Görlitz 1901, Bd. I Tafel 30 abgebildeten Form. Der Schild ist stark geneigt; Stechhelm mit stilisierten, dünnen Helmdecken und offenem Fluge, auf dem die Rauten noch zu erkennen sind. Die starken, gewaltsamen Beschädigungen der Wappentafel dürften aus der Zeit der Wiedertäufer stammen, die sich die Vernichtung der

Wappen ebenso angelegen sein ließen wie die der Heiligenbilder. Über der Steinplatte und über dem in der Mitte der Front angebrachten kleinen Fenster des Obergeschosses je ein gotischer Wasserschlag. Im Giebel ein weiteres, noch kleineres Fenster und ganz oben eine fünfeckige Öffnung. Die Stilformen der Wappentafel entsprechen durchaus der von Fahne überlieferten Jahreszahl 1505, die über dem nicht mehr vorhandenen Torbogen eingehauen war.
