Die Stadt Münster

<<Die>> profanen Bauwerke seit dem Jahre 1701

Klosterstrasse 40

KLOSTERSTRASSE 40

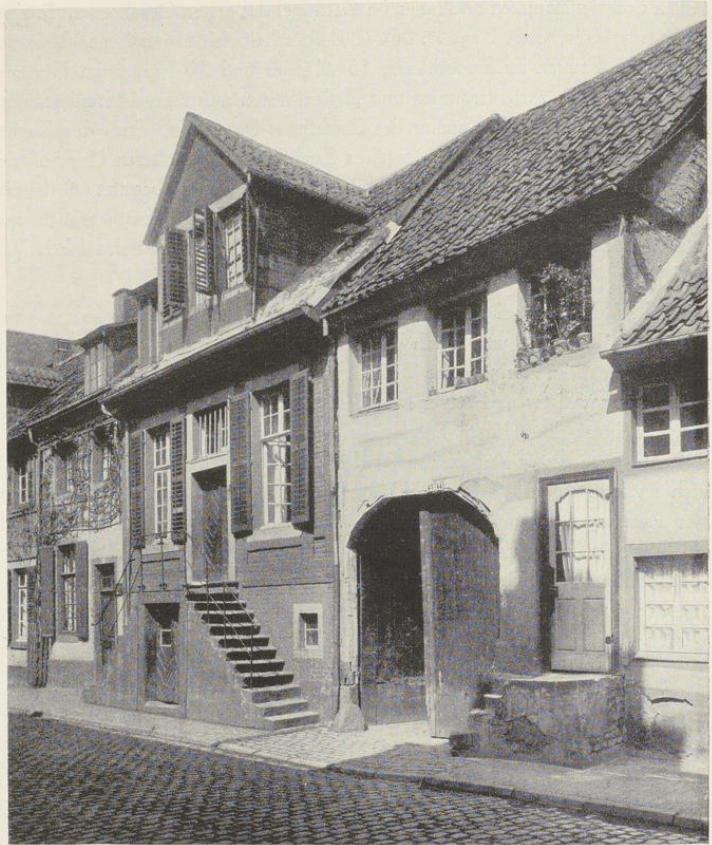
Abb. 1056. Die Häuser Klosterstraße 40 (mit der Freitreppe) und 43/44

ERLÄUTERUNG. Zweigeschossiges, dreiachsiges, unverputztes Backsteinhaus mit Werksteingewänden und einem dreifenstrigen Frontispiz über dem stark profilierten Hauptgesims des Traufdaches. Das zu ebener Erde liegende verputzte Kellergeschoß ist sehr hoch und erhält sein Licht durch zwei kleine, seitliche Fenster. Der Eingang zum Keller befindet sich unter dem Podest der zweiarmigen, elfstufigen, stattlichen Freitrepppe. Das Türgewände des Hauptgeschosses ist von einem schmalen Profil umgeben; das vergitterte Oberlicht entspricht der Höhe der seitlichen Fenster, unter denen je eine Backsteinblende in Gewändebreite Platz gefunden hat. Außen ist neben den Fenstern eine weitere Backstein-Schlitzblende vorhanden, die bis auf die Höhe der Oberkante der Fensterbrüstung reicht; die kleinen Schlitzblenden darunter sind etwas höher als die Blenden unter den Fenstern. Die Rückseite der Haustür hat die alten, barocken Beschläge bewahrt. Das zierliche, klassizistische Treppengeländer mit aneinandergeschobenen Ringen unter dem Handlauf weist auf die Wende des 18. Jahrhunderts. Das 1928 erneuerte Fachwerk-Frontispiz gehörte wohl dem 19. Jahrhundert an. Das Haus ist der stattlichste Gadem der Stadt, bei dem das Schmuckmittel der Backsteinblenden noch ausgiebiger angewendet ist, als bei den Rauschenburger Gademem, Grüne Gasse 26—31, von 1740. Die Erbauungszeit ist um 1735 angenommen, weil die Backsteinblenden noch die Gewändebreite, nicht jene der Fenster, haben.

auch das Haus Klosterstraße 40 erst nach 1730 erbaut sein kann. Kataster 1751—1773: *Kanzleibote Balcke*, 1773: *Witwe Balcke*, später wieder *Kanzleibote Balcke* —1797, 1798—1805: *Balcke vic. subst. filii eccles.* — Nach den Bauakten wurde 1881 das südliche Dachfenster angelegt; die Rückfront wurde aufgestockt. 1928 wurde das alte, schadhafte, dreifenstrige Frontispiz (Abb. 1057) durch ein neues zweifenstriges ersetzt und zu seinen beiden Seiten ein Dachfenster hinzugefügt.
