## **Die Stadt Münster**

<<Die>> profanen Bauwerke seit dem Jahre 1701

**Geisberg, Max**

### ROTHENBURG 41/42

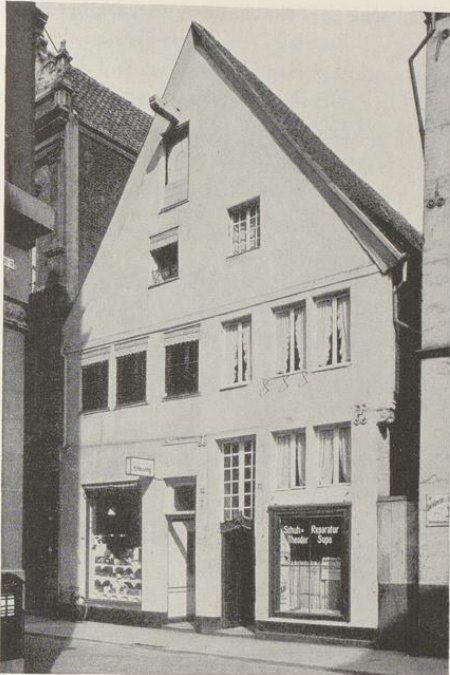
Abb. 1089. Das Haus Rothenburg 41/42 von Südosten

ERLÄUTERUNG. Fachwerk-Doppelhaus mit verputztem Backstein mit Satteldach. Das Obergeschoß ist nach Osten über einem schmalen Durchgange von der Rothenburg zur Propstei des Alten Domes (Bd. II S. 43) ein wenig vorgekragt. Nur die Mauer des Erdgeschosses der Front ist massiv mit Werksteinecken. Das Zwischengeschoß des rechten Halbhauses und das bis zum Dachboden führende enge Treppenhaus sind nachträglich eingebaut und zwar, nach den spröden Formen der mit einem Mäanderornament verzierten Baluster des Treppengeländers zu urteilen, um 1780. Das Erdgeschoß des linken Halbhauses ist völlig umgebaut, läßt aber noch den älteren Türsturz erkennen. Beide Türen werden bei der Umänderung von 1716 die volle Höhe des Erdgeschosses erhalten haben, wie sie auch für die Mitteltür des ursprünglichen Hauses anzunehmen ist. Die drei kleinen x-förmigen Eisenanker und der schön gearbeitete Kragstein mit dem Löwenkopf an der Ostecke stammen noch von dem ursprünglichen Hause, das vielleicht noch in der ersten Hälfte des 16. Jahrhunderts entstanden ist. Das Obergeschoß und der Giebel gehören dem Umbau an, der nach dem Kataster des rechten Halbhauses in die Jahre

1753/4 fällt. Zu dieser Datierung paßt sowohl die Aufteilung der Haustür dieses Halbhauses, deren Flügel neuerdings umgearbeitet sind, wie die im Inneren des Hauses befindliche zweite hohe Flurtüre, die ihre alten geschwungenen Quersprossen und die in Rokokoformen geschnitzte Oberschwelle bewahrt hat. Der verschalte Rückgiebel beider Halbhäuser ruht auf fünf großen Kopfbändern Osnabrücker Form. Im übrigen ist die Rückfront des westlichen Halbhauses verputzt und das Innere beider Häuser in späteren Zeiten völlig durchgebaut, daß der alte Zustand nicht mehr festzustellen ist.
