## **Historische Städtebilder**

Tangermünde, Stendal, Brandenburg

**Gurlitt, Cornelius**

**Berlin, 1902**

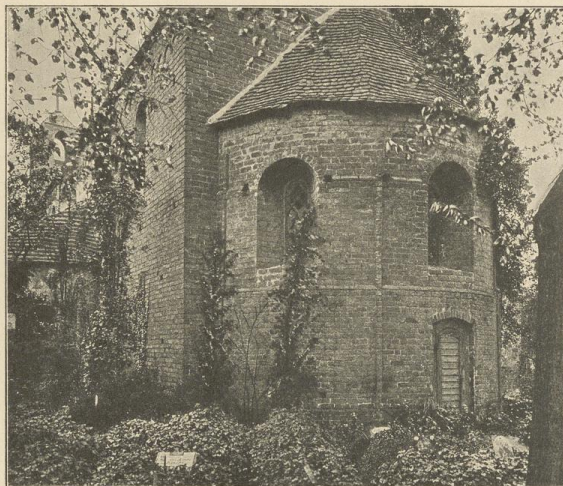
Abb. 49. Brandenburg. St. Nikolaikirche. Grundriss. (H.)

Vor dem Plauer Thor lag das alte Dorf Luckeberg, das 1249 mit der Altstadt Brandenburg verschmolzen wurde. Es ist zu bedauern, daß gerade für diesen kunstgeschichtlich so merkwürdigen Bau die Urkunden völlig versagen. Hinsichtlich der geschichtlichen Würdigung der Kirche namentlich nach technischer Seite sei auf O. Stiehl (a. a. O. S. 72) hingewiesen; dort wird unter sorgfältigster Untersuchung des Ziegelmaterials der in drei Absätzen vollendete Bau der Zeit zwischen Anfang und Mitte des 13. Jahrhunderts, der breite westliche Giebel und die Thürmchen darauf einem von Meister Steffen Boxthude 1467 vollzogenen Umbau zugewiesen. Später verwahrlost, wurde sie im 16. Jahrhundert zur Gottesackerkirche und blieb in diesem bescheidenen Zwecke vor Umgestaltungen bewahrt. Die Kirche (Abb. 49) ist eine dreischiffige Basilika ohne ausgesprochenes Querschiff mit drei Halbkreis-Konchen. Der
